**ANÁLISE DE MANIFESTAÇÕES PATOLÓGICAS DEVIDO À  
AUSÊNCIA OU FALHA NO SISTEMA DE IMPERMEABILIZAÇÃO:  
ESTUDOS DE CASOS EM BOA VENTURA - PB**

Trabalho de Conclusão de Curso apresentado ao Curso de Graduação em Engenharia Civil, da Universidade Federal de Campina Grande, Campus de Pombal, como requisito para obtenção do título de Bacharel em Engenharia Civil.

A primeira edificação em estudo é uma residência unifamiliar mostrada na Figura 11, localizada no Centro da cidade, atualmente moram 3 pessoas. A construção dessa residência se deu há mais de 40 anos, porém passa por reformas a cada 2 anos, foi informado que a causa dessas reformas é justamente pelo aparecimento das patologias que foram encontradas, pois nunca foi desenvolvida a impermeabilização e resolução de problemas de forma correta.

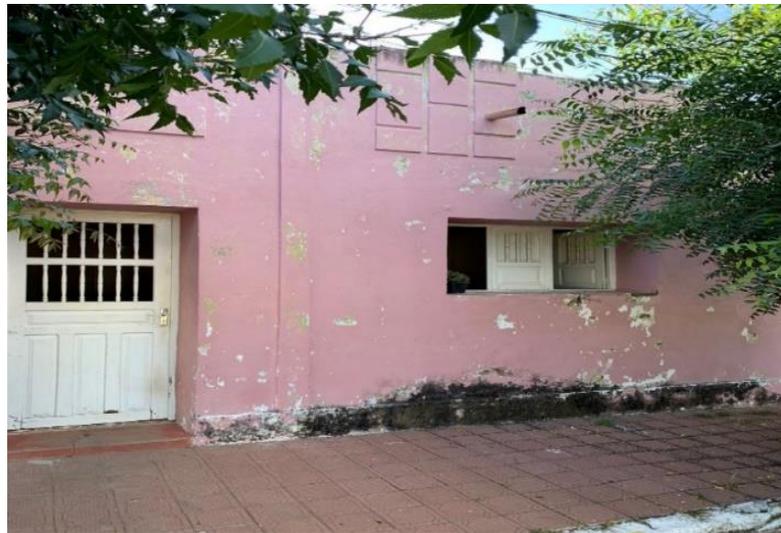
**Figura 18:** Residência estudo de caso 2

A segunda edificação estudada mostrada na figura 18 trata-se de uma residência unifamiliar, onde residem duas pessoas, localizada no centro da cidade de Boa Ventura-PB. Segundo o proprietário a obra possui 13 anos e não foi utilizado nenhum tipo de materiais impermeabilizantes na sua construção, mediante a isso, a edificação passou por várias reformas devido aos problemas recorrentes com umidade que apareceram durante os anos.

Inicialmente foi identificado a formação de manchas de cor escura nas paredes externas da edificação e algumas paredes internas, causadas pela umidade ascensional, visto que, foi informado pelo proprietário que essas paredes foram sobrepostas em contato direto com a fundação não impermeabilizada da edificação, que devido à porosidade do concreto e a capilaridade, formou a patologia em questão mostrada nas figuras 19 e 20.

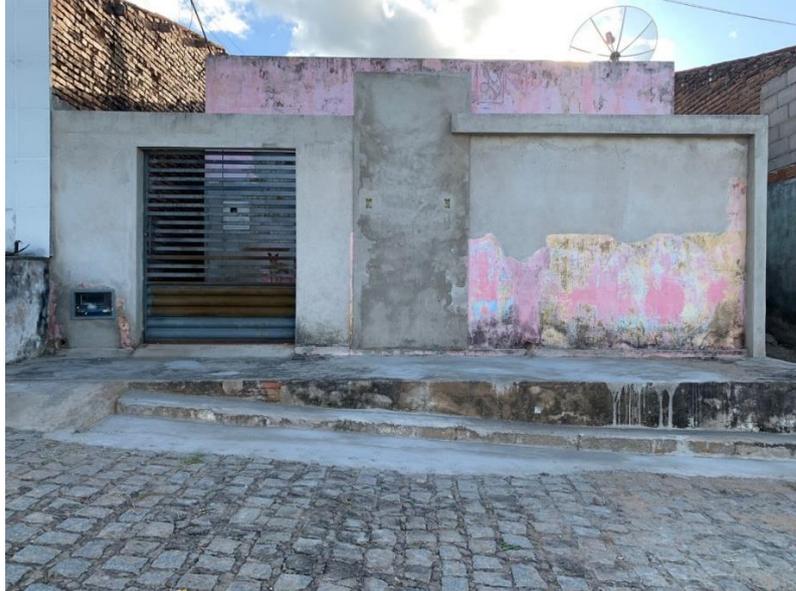
**Figura 23:** Residência estudo de caso 3

A edificação escolhida para o estudo de caso em questão foi uma residência unifamiliar mostrada na figura 23, localizada no bairro Arsênio Alves, na cidade de Boa Ventura-PB, em que residem o total de 5 pessoas. Foi informado pelo proprietário que a edificação passou por grande reforma no ano de 2012 e que em

algumas estruturas foram utilizados impermeabilizantes, como baldrame e na laje cobertura.

De acordo com o informado pelo proprietário, a laje teria passado por um processo de impermeabilização com uma membrana asfáltica, porém o produto não foi suficiente para todo comprimento da estrutura e foi feito de maneira incorreta, visto que, é um produto pouco utilizado na região. Após iniciada a vistoria, notou-se que a laje possuía manchas que indicavam sinais de infiltração como mostrado na figura 24 e uma tentativa de correção com argamassa, porém sem nenhum produto impermeabilizante.

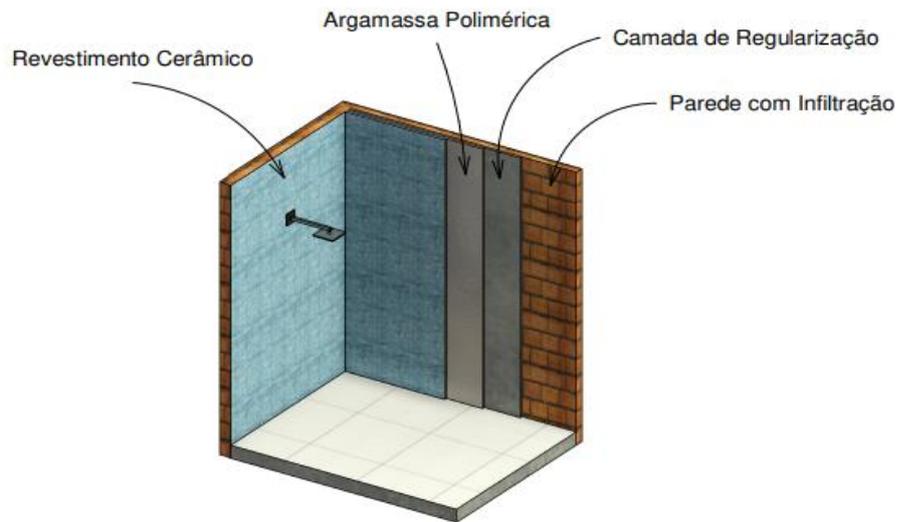
**Figura 29:** Solução proposta para infiltração no banheiro

No banheiro da edificação, foi encontrado um vazamento em uma peça hidráulica que gerou uma infiltração acidental, para a resolução do problema, sugere-se que seja feita a instalação correta do equipamento impedindo que a água infiltre. Outro problema encontrado no banheiro foi uma infiltração que atingiu o revestimento cerâmico, deixando uma marca de umidade, para solucionar o problema sugere-se o uso da argamassa polimérica nas paredes internas do banheiro, e posteriormente finalizado com um novo revestimento cerâmico como mostrado na figura 29, Sayegh (2001) sugere o uso da argamassa polimérica, pois como já foi citado é um material resistente a pequenas movimentações e sua

eficácia se dá pelo fato que o impermeabilizante cria um filme de polímeros que impede a passagem de água e sua aplicação é fácil.

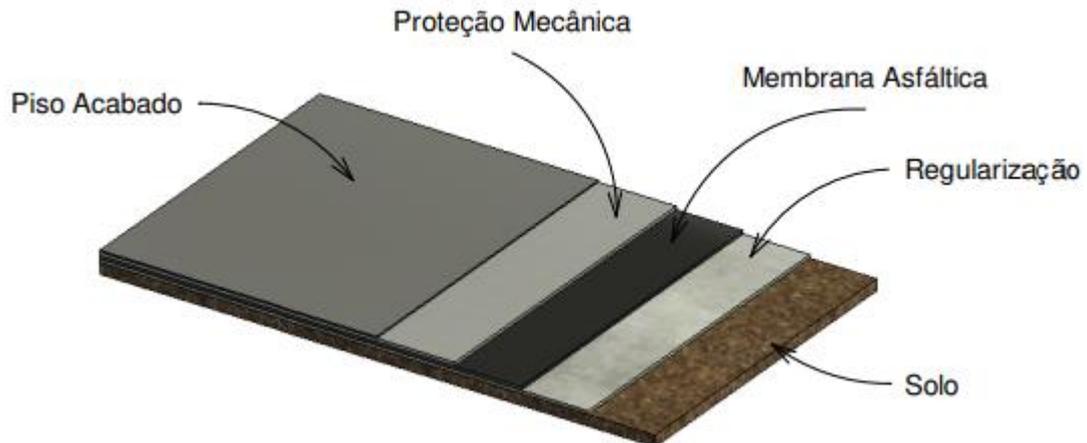
**Figura 30:** modelo sugerido para execução de piso impermeabilizado

A infiltração no piso mostrada na figura 17, também é uma patologia gerada pela umidade ascensional ou por capilaridade, sugere-se que esse piso seja retirado e feito novamente com o uso de uma membrana asfáltica, que segundo Denver (2008), as membranas asfálticas funcionam como um bloqueador de umidade quando é aplicado em contrapiso, sendo também as membranas asfálticas muito usadas em fundações que possuem contato direto com o solo.

A figura 30, mostra uma ilustração de como será executado o novo piso, juntamente com o uso do impermeabilizante.

Já para a patologia encontrada na figura 28 a umidade ascensional atingiu o revestimento cerâmico do piso, igualmente ao que ocorreu na figura 17. No estudo de caso 1, o piso não possuía revestimento cerâmico, como o piso do estudo de caso 3, porém a solução sugerida é a mesma, logo indica-se o uso de membrana asfáltica para inibir a infiltração advinda do solo, como mostra o modelo sugerido na figura 30, diferenciando apenas o acabamento do piso que seria com revestimento cerâmico.
