**INSPEÇÃO PREDIAL PARA INVESTIGAÇÃO DE ERROS
CONSTRUTIVOS EM OBRA RESIDENCIAL NA
CIDADE DE PRINCESA ISABEL - PB**

Trabalho de Conclusão de Curso apresentado à Unidade Acadêmica de Ciências e Tecnologia Ambiental da Universidade Federal de Campina Grande, como parte dos requisitos necessários para obtenção do título de Engenheiro Civil.

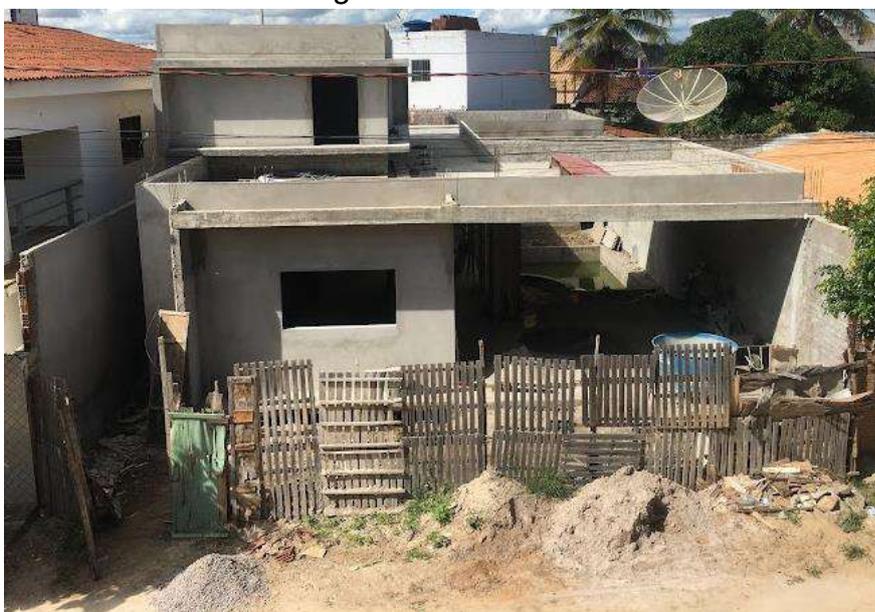
Figura 3 – Fachada

Inicialmente realizou-se a anamnese da obra, através de conversas com o mestre de obra e o proprietário, a fim de obter dados relevantes para as devidas verificações. Conforme Figura 3, a edificação encontra-se em fase final de execução, a mesma teve no início no primeiro semestre de 2019.

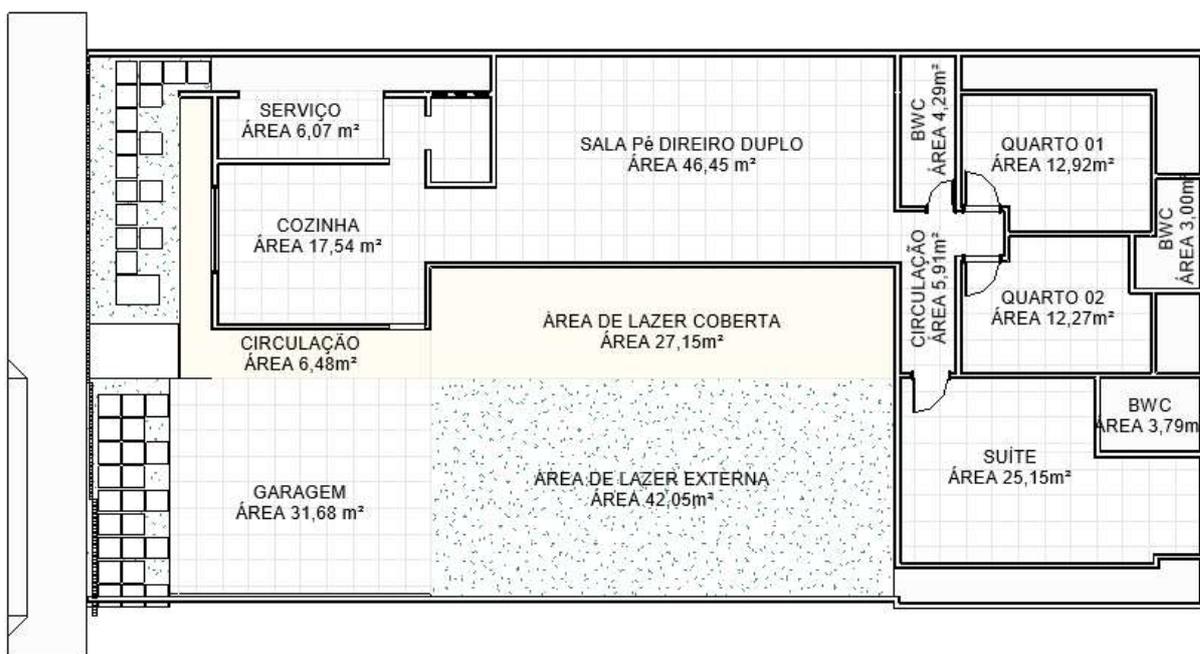
Figura 5 – Planta Arquitetônica Modificada

Foram realizadas algumas modificações durante a execução da edificação, como: construção de um banheiro para o Quarto 2; rearranjo da localização do banheiro da suíte e um aumento da área do banheiro. Essas alterações podem ser observadas na Figura 5.

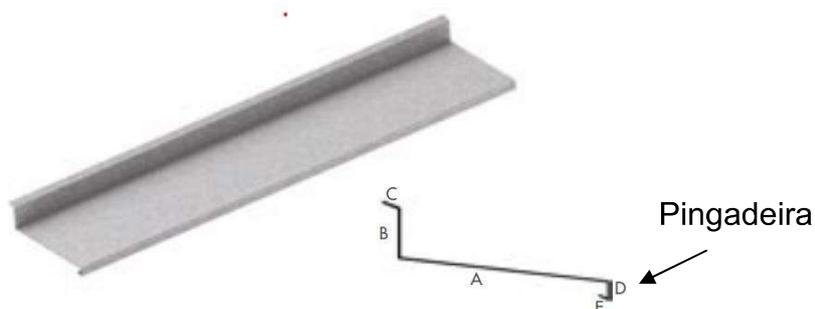
Figura 6 – Rufo de encosto

Diante disso, para evitar a deterioração das fachadas expostas à água de chuva, deve-se ter um controle eficiente da água que escorre, por meio de uma dissipação da concentração da mesma e através de uma proteção das partes vulneráveis da edificação. Assim, algumas adaptações podem ser realizadas a fim de dissipar a concentração de água em baixo das marquises (SOUZA, 2008).

A solução adequada para proteção das marquises é o rufo de encosto com pingadeira como ilustrado na Figura 6.

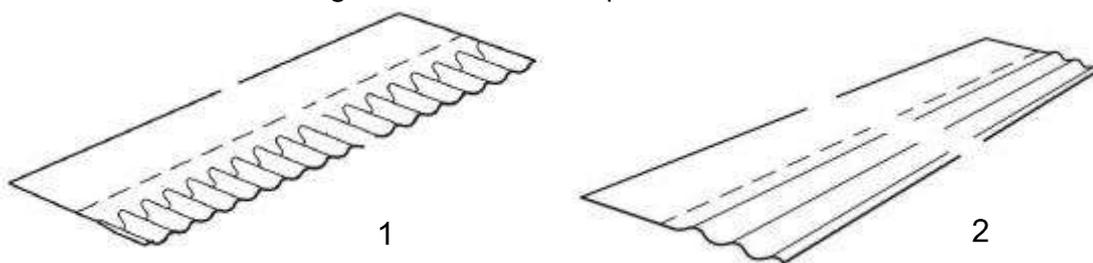
Figura 7 – Rufo de topo ondulado

fissuras ocasionadas pela movimentação do telhado na cumeeira, e nas platibandas laterais respectivamente.

A Figura 7 ilustra o formato padrão da Cumeeira *shed* ondulada ou rufo de topo ondulado (Figura 7.1) e rufo lateral ondulado (Figura 7.2). Do lado plano das peças deve-se ter um assentamento com materiais resilientes e com mecanismos de proteção contra ação do vento. Deve-se também ser previsto a execução da dobra, para pingadeira do lado livre da platibanda, como a destacada na Figura 6 da Ficha 13.
