**LEVANTAMENTO E ANÁLISE DE MANIFESTAÇÕES PATOLÓGICAS:
ESTUDO DE CASO NA ESCOLA ESTADUAL DE ENSINO TÉCNICO
“MONSENHOR VICENTE FREITAS” NO MUNICÍPIO DE POMBAL-PB**

Trabalho de Conclusão de Curso apresentado à Unidade Acadêmica de Ciências e Tecnologia Ambiental da Universidade Federal de Campina Grande, como parte dos requisitos necessários para obtenção do título de Engenheiro Civil.

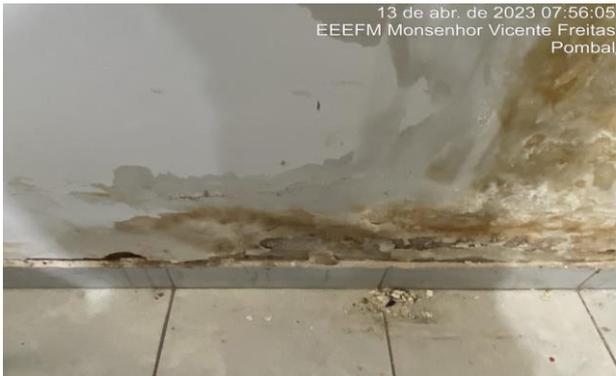
Descrição: Eflorescência	
	Código: B1A2M1	
	Classificação	
	<input checked="" type="checkbox"/> Anomalia	<input type="checkbox"/> Falha

Tipo: Endógena	Tipo:
	Nível de prioridade	
<input checked="" type="checkbox"/> 1	<input type="checkbox"/> 2	<input type="checkbox"/> 3
Legenda: B1 = bloco 1; A2: ambiente 2; M1: manifestação 1 Ambiente: secretaria

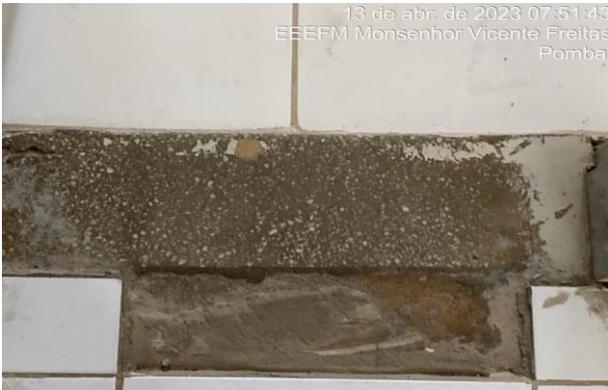
<p>13 de abr. de 2023 07:51:43 EEEFM Monsenhor Vicente Freitas Pombal</p>	<p>Descrição: Deslocamento de soleira</p> <p>Código: B1A4M1</p> <p>Classificação</p> <p><input checked="" type="checkbox"/> Anomalia <input type="checkbox"/> Falha</p> <p>Tipo: Funcional Tipo:</p> <p>Nível de prioridade</p> <p><input type="checkbox"/> 1 <input type="checkbox"/> 2 <input checked="" type="checkbox"/> 3</p> <p>Legenda: B1 = bloco 1; A4: ambiente 4; M1: manifestação 1 Ambiente: banheiro feminino funcionários</p>

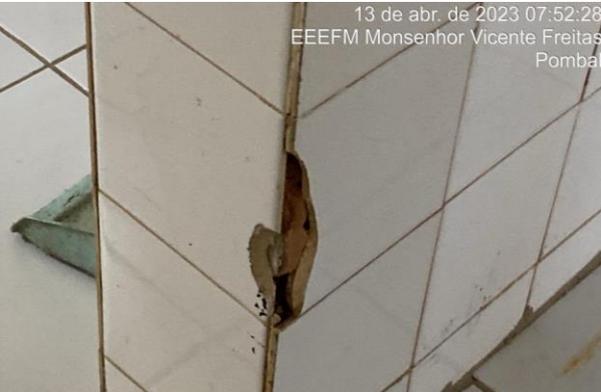
<p>13 de abr. de 2023 07:52:28 EEEFM Monsenhor Vicente Freitas Pombal</p>	<p>Descrição: Revestimento danificado</p> <p>Código: B1A4M2</p> <p>Classificação</p> <p><input type="checkbox"/> Anomalia <input checked="" type="checkbox"/> Falha</p> <p>Tipo: Tipo: Uso</p> <p>Nível de prioridade</p> <p><input type="checkbox"/> 1 <input type="checkbox"/> 2 <input checked="" type="checkbox"/> 3</p> <p>Legenda: B1 = bloco 1; A4: ambiente 4; M3: manifestação 2 Ambiente: banheiro feminino funcionários</p>

- Verificar a integridade das peças, bem como, a presença de som cavos;
- Remover peças comprometidas;
- Remover qualquer tipo de umidade ou infiltração do local;
- Limpar bem a superfície com broxa ou escova de fio de aço;
- Verificar o estado do emboço onde será reassentada a cerâmica, se forem identificadas áreas com som cavo, remover o emboço nesses locais;
- Reexecutar o emboço, ou contrapiso, onde necessário;
- Refazer o reassentamento das placas cerâmicas.

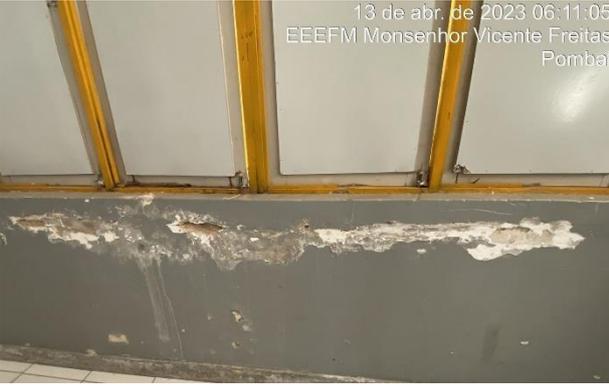
<p>13 de abr. de 2023 06:11:05 EEEEFM Monsenhor Vicente Freitas Pombal</p>	<p>Descrição: Descascamento de pintura e reboco fofo</p> <p>Código: B2A3M1</p> <p style="text-align: center;">Classificação</p> <table border="1" style="width: 100%;"> <tr> <td style="text-align: center;"><input checked="" type="checkbox"/> Anomalia</td> <td style="text-align: center;"><input type="checkbox"/> Falha</td> </tr> <tr> <td>Tipo: Endógena</td> <td>Tipo:</td> </tr> <tr> <th colspan="2" style="text-align: center;">Nível de prioridade</th> </tr> <tr> <td style="text-align: center;"><input type="checkbox"/> 1</td> <td style="text-align: center;"><input checked="" type="checkbox"/> 2</td> <td style="text-align: center;"><input type="checkbox"/> 3</td> </tr> </table> <p>Legenda: B1 = bloco 1; A3: ambiente 3; M1: manifestação 1 Ambiente: sala de aula 3</p>	<input checked="" type="checkbox"/> Anomalia	<input type="checkbox"/> Falha	Tipo: Endógena	Tipo:	Nível de prioridade		<input type="checkbox"/> 1	<input checked="" type="checkbox"/> 2	<input type="checkbox"/> 3

<input checked="" type="checkbox"/> Anomalia	<input type="checkbox"/> Falha									
Tipo: Endógena	Tipo:									
Nível de prioridade										
<input type="checkbox"/> 1	<input checked="" type="checkbox"/> 2	<input type="checkbox"/> 3

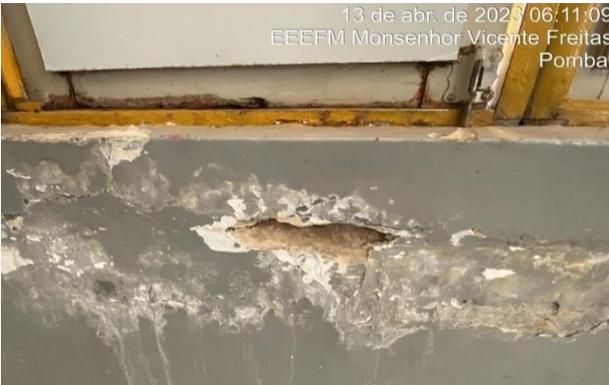
<p>13 de abr. de 2023 06:11:09 EEEEFM Monsenhor Vicente Freitas Pombal</p>	<p>Descrição: Forra de janela desgastada</p> <p>Código: B2A3M2</p> <p style="text-align: center;">Classificação</p> <table border="1" style="width: 100%;"> <tr> <td style="text-align: center;"><input checked="" type="checkbox"/> Anomalia</td> <td style="text-align: center;"><input type="checkbox"/> Falha</td> </tr> <tr> <td>Tipo: Funcional</td> <td>Tipo:</td> </tr> <tr> <th colspan="2" style="text-align: center;">Nível de prioridade</th> </tr> <tr> <td style="text-align: center;"><input type="checkbox"/> 1</td> <td style="text-align: center;"><input checked="" type="checkbox"/> 2</td> <td style="text-align: center;"><input type="checkbox"/> 3</td> </tr> </table> <p>Legenda: B1 = bloco 1; A3: Ambiente 3; M1: manifestação 2 Ambiente: sala de aula 3</p>	<input checked="" type="checkbox"/> Anomalia	<input type="checkbox"/> Falha	Tipo: Funcional	Tipo:	Nível de prioridade		<input type="checkbox"/> 1	<input checked="" type="checkbox"/> 2	<input type="checkbox"/> 3

<input checked="" type="checkbox"/> Anomalia	<input type="checkbox"/> Falha									
Tipo: Funcional	Tipo:									
Nível de prioridade										
<input type="checkbox"/> 1	<input checked="" type="checkbox"/> 2	<input type="checkbox"/> 3

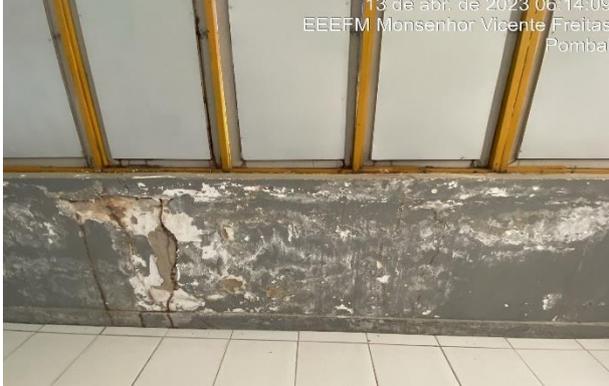
<p>13 de abr. de 2023 06:14:09 EEEEFM Monsenhor Vicente Freitas Pombal</p>	<p>Descrição: Presença de cupim</p> <p>Código: B3A1M1</p> <p style="text-align: center;">Classificação</p> <table border="1" style="width: 100%;"> <tr> <td style="text-align: center;"><input checked="" type="checkbox"/> Anomalia</td> <td style="text-align: center;"><input type="checkbox"/> Falha</td> </tr> <tr> <td>Tipo: exógena</td> <td>Tipo:</td> </tr> <tr> <th colspan="2" style="text-align: center;">Nível de prioridade</th> </tr> <tr> <td style="text-align: center;"><input type="checkbox"/> 1</td> <td style="text-align: center;"><input checked="" type="checkbox"/> 2</td> <td style="text-align: center;"><input type="checkbox"/> 3</td> </tr> </table> <p>Legenda: B3 = bloco 1; A1: ambiente 1; M1: manifestação 1 Ambiente sala de aula 4</p>	<input checked="" type="checkbox"/> Anomalia	<input type="checkbox"/> Falha	Tipo: exógena	Tipo:	Nível de prioridade		<input type="checkbox"/> 1	<input checked="" type="checkbox"/> 2	<input type="checkbox"/> 3

<input checked="" type="checkbox"/> Anomalia	<input type="checkbox"/> Falha									
Tipo: exógena	Tipo:									
Nível de prioridade										
<input type="checkbox"/> 1	<input checked="" type="checkbox"/> 2	<input type="checkbox"/> 3

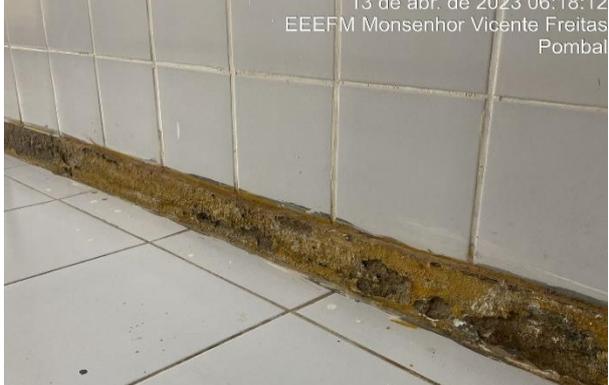
<p>13 de abr. de 2023 06:18:12 EEEEFM Monsenhor Vicente Freitas Pombal</p>	<p>Descrição: Eflorescência no rodapé</p> <p>Código: B3A2M1</p> <p style="text-align: center;">Classificação</p> <table border="1" style="width: 100%;"> <tr> <td style="text-align: center;"><input checked="" type="checkbox"/> Anomalia</td> <td style="text-align: center;"><input type="checkbox"/> Falha</td> </tr> <tr> <td>Tipo: endógena</td> <td>Tipo:</td> </tr> <tr> <th colspan="2" style="text-align: center;">Nível de prioridade</th> </tr> <tr> <td style="text-align: center;"><input type="checkbox"/> 1</td> <td style="text-align: center;"><input checked="" type="checkbox"/> 2</td> <td style="text-align: center;"><input type="checkbox"/> 3</td> </tr> </table> <p>Legenda: B3 = bloco 3; A2: Ambiente 2; M1: manifestação 1 Ambiente: corredor</p>	<input checked="" type="checkbox"/> Anomalia	<input type="checkbox"/> Falha	Tipo: endógena	Tipo:	Nível de prioridade		<input type="checkbox"/> 1	<input checked="" type="checkbox"/> 2	<input type="checkbox"/> 3

<input checked="" type="checkbox"/> Anomalia	<input type="checkbox"/> Falha									
Tipo: endógena	Tipo:									
Nível de prioridade										
<input type="checkbox"/> 1	<input checked="" type="checkbox"/> 2	<input type="checkbox"/> 3

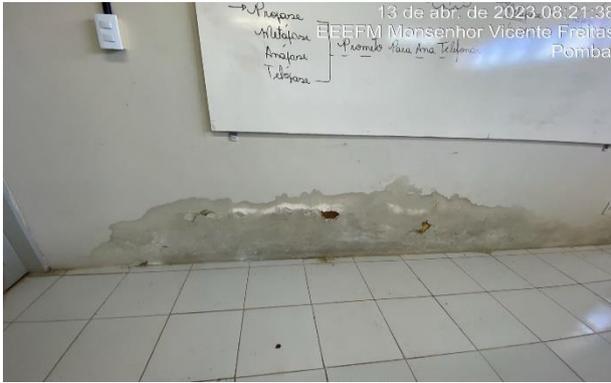
<p>13 de abr. de 2023 08:21:38 EEEFM Monsenhor Vicente Freitas Pombal</p>	<p>Descrição: Presença de umidade</p> <p>Código: B4A3M1</p> <p style="text-align: center;">Classificação</p> <table border="1" style="width: 100%;"> <tr> <td style="text-align: center;"><input checked="" type="checkbox"/> Anomalia</td> <td style="text-align: center;"><input type="checkbox"/> Falha</td> </tr> </table> <p>Tipo: endógena Tipo:</p> <p style="text-align: center;">Nível de prioridade</p> <table border="1" style="width: 100%;"> <tr> <td style="text-align: center;"><input type="checkbox"/> 1</td> <td style="text-align: center;"><input checked="" type="checkbox"/> 2</td> <td style="text-align: center;"><input type="checkbox"/> 3</td> </tr> </table> <p>Legenda: B4 = bloco 4; A3: Ambiente 3; M1: manifestação 1 Ambiente: laboratório de biologia</p>	<input checked="" type="checkbox"/> Anomalia	<input type="checkbox"/> Falha	<input type="checkbox"/> 1	<input checked="" type="checkbox"/> 2	<input type="checkbox"/> 3

<input checked="" type="checkbox"/> Anomalia	<input type="checkbox"/> Falha					
<input type="checkbox"/> 1	<input checked="" type="checkbox"/> 2	<input type="checkbox"/> 3

- Identifique-se a causa da infiltração ou da umidade existente no local;
- Remover completamente o mofo e o bolor existente, primeiramente, escovando a superfície;
- Tratar as superfícies expostas com soluções antifúngicas e antimicrobianas para prevenir o seu reaparecimento, isso contribui para inibir o crescimento futuro dos fungos;
- Refazer o revestimento com aditivo impermeabilizante;
- Emassar e pintar com tinta à base de antimofa.

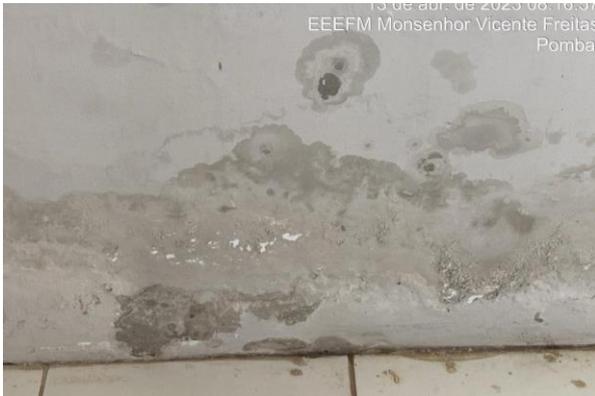
Descrição: Eflorescência e presença de umidade		
	Código: B4A7M1		
	Classificação		
	<input checked="" type="checkbox"/> Anomalia	<input type="checkbox"/> Falha	
	Tipo: endógena	Tipo:	
	Nível de prioridade		
<input type="checkbox"/> 1	<input checked="" type="checkbox"/> 2	<input type="checkbox"/> 3	
Legenda: B4 = bloco 1; A7: ambiente 7; M1: manifestação 1 Ambiente: sala de vídeo

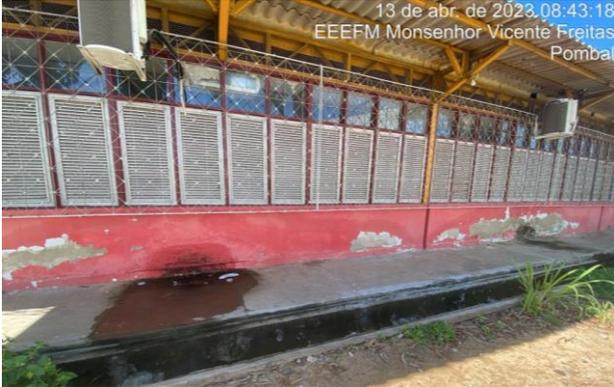
<p>Descrição: Ausência de drenos de ar-condicionado</p> <p>Código: B5A1M2</p> <p style="text-align: center;">Classificação</p> <table border="1" style="width: 100%;"> <tr> <td style="text-align: center;"><input checked="" type="checkbox"/> Anomalia</td> <td style="text-align: center;"><input type="checkbox"/> Falha</td> </tr> <tr> <td>Tipo: endógena</td> <td>Tipo:</td> </tr> <tr> <th colspan="2" style="text-align: center;">Nível de prioridade</th> </tr> <tr> <td style="text-align: center;"><input type="checkbox"/> 1</td> <td style="text-align: center;"><input checked="" type="checkbox"/> 2</td> <td style="text-align: center;"><input type="checkbox"/> 3</td> </tr> </table> <p>Legenda: B5 = bloco 5; A1: ambiente 1; M2: manifestação 2 Ambiente: área externa</p>	<input checked="" type="checkbox"/> Anomalia	<input type="checkbox"/> Falha	Tipo: endógena	Tipo:	Nível de prioridade		<input type="checkbox"/> 1	<input checked="" type="checkbox"/> 2	<input type="checkbox"/> 3

<input checked="" type="checkbox"/> Anomalia	<input type="checkbox"/> Falha									
Tipo: endógena	Tipo:									
Nível de prioridade										
<input type="checkbox"/> 1	<input checked="" type="checkbox"/> 2	<input type="checkbox"/> 3

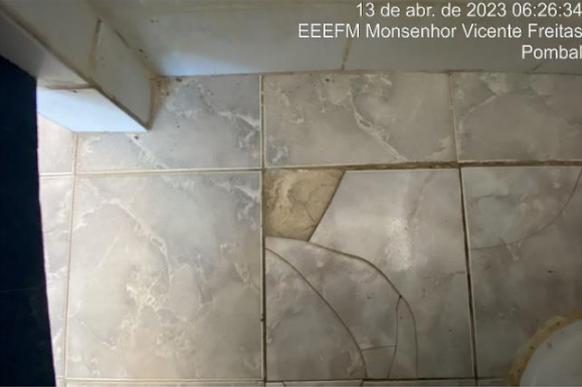
<p>Descrição: Revestimento danificado</p> <p>Código: B5A5M2</p> <p>Classificação</p> <table border="1"> <tr> <td><input type="checkbox"/> Anomalia</td> <td><input checked="" type="checkbox"/> Falha</td> </tr> </table> <p>Tipo: Uso</p> <p>Nível de prioridade</p> <table border="1"> <tr> <td><input type="checkbox"/> 1</td> <td><input type="checkbox"/> 2</td> <td><input checked="" type="checkbox"/> 3</td> </tr> </table> <p>Legenda: B1 = bloco 5; A5: ambiente 5; M2: manifestação 2 Ambiente: banheiro feminino</p>	<input type="checkbox"/> Anomalia	<input checked="" type="checkbox"/> Falha	<input type="checkbox"/> 1	<input type="checkbox"/> 2	<input checked="" type="checkbox"/> 3
<input type="checkbox"/> Anomalia	<input checked="" type="checkbox"/> Falha

<input type="checkbox"/> 1	<input type="checkbox"/> 2	<input checked="" type="checkbox"/> 3

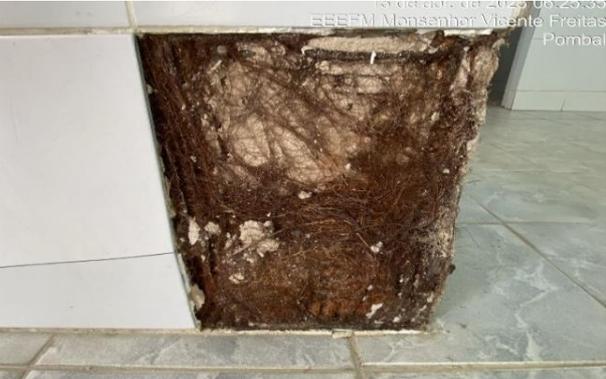
<p>Descrição: Presença de raízes e descolamento cerâmico</p> <p>Código: B5A6M1</p> <p>Classificação</p> <table border="1"> <tr> <td><input checked="" type="checkbox"/> Anomalia</td> <td><input type="checkbox"/> Falha</td> </tr> </table> <p>Tipo: exógena</p> <p>Nível de prioridade</p> <table border="1"> <tr> <td><input type="checkbox"/> 1</td> <td><input checked="" type="checkbox"/> 2</td> <td><input type="checkbox"/> 3</td> </tr> </table> <p>Legenda: B5 = bloco 5; A6: Ambiente 6; M1: manifestação 1 Ambiente: banheiro masculino</p>	<input checked="" type="checkbox"/> Anomalia	<input type="checkbox"/> Falha	<input type="checkbox"/> 1	<input checked="" type="checkbox"/> 2	<input type="checkbox"/> 3
<input checked="" type="checkbox"/> Anomalia	<input type="checkbox"/> Falha					
<input type="checkbox"/> 1	<input checked="" type="checkbox"/> 2	<input type="checkbox"/> 3

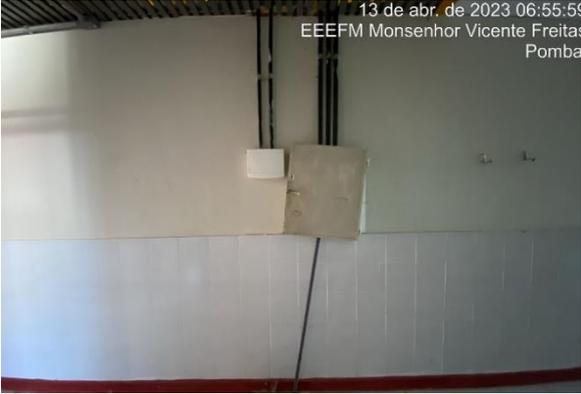
<p>13 de abr. de 2023 06:55:59 EEEFM Monsenhor Vicente Freitas Pombal</p>	<p>Descrição: Instalação irregular de quadro de distribuição</p> <p>Código: B5A7M1</p> <p style="text-align: center;">Classificação</p> <table border="1" style="width: 100%;"> <tr> <td style="text-align: center;"><input checked="" type="checkbox"/> Anomalia</td> <td style="text-align: center;"><input type="checkbox"/> Falha</td> </tr> <tr> <td>Tipo: endógena</td> <td>Tipo:</td> </tr> <tr> <th colspan="2" style="text-align: center;">Nível de prioridade</th> </tr> <tr> <td style="text-align: center;"><input type="checkbox"/> 1</td> <td style="text-align: center;"><input checked="" type="checkbox"/> 2</td> <td style="text-align: center;"><input type="checkbox"/> 3</td> </tr> </table> <p>Legenda: B5 = bloco 5; A7: ambiente 7; M1: manifestação 1 Ambiente: circulação</p>	<input checked="" type="checkbox"/> Anomalia	<input type="checkbox"/> Falha	Tipo: endógena	Tipo:	Nível de prioridade		<input type="checkbox"/> 1	<input checked="" type="checkbox"/> 2	<input type="checkbox"/> 3

<input checked="" type="checkbox"/> Anomalia	<input type="checkbox"/> Falha									
Tipo: endógena	Tipo:									
Nível de prioridade										
<input type="checkbox"/> 1	<input checked="" type="checkbox"/> 2	<input type="checkbox"/> 3
