RELATÓRIO DE ESTÁGIO CURRICULAR OBRIGATÓRIO

Curso: Engenharia Civil 2009.1/2013.2

Lilian Silva Bastos

Local de Estágio: CONSÓLID Engenharia e Serviços Ltda.

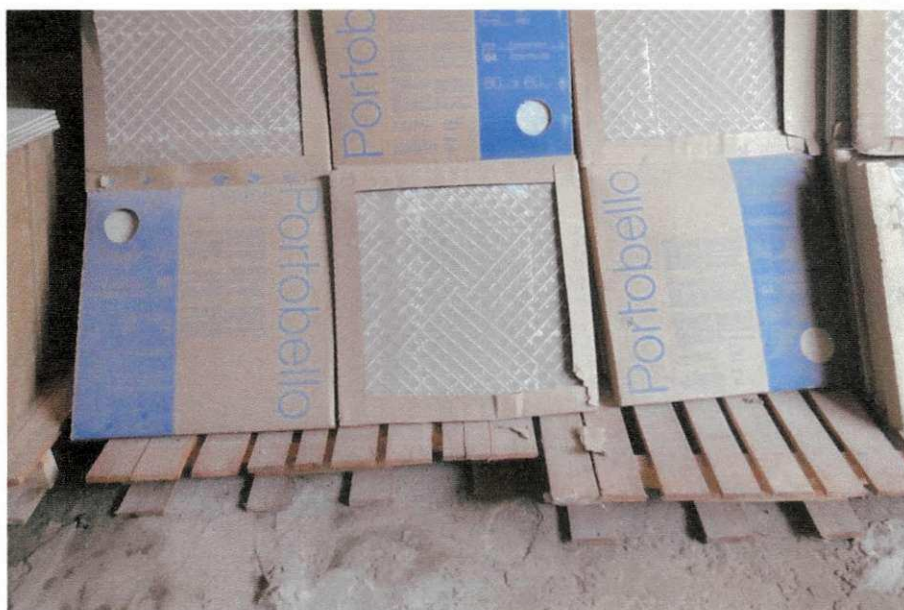
Os materiais básicos para a construção encontram-se armazenados no subsolo, observou-se o armazenamento dos materiais cerâmicos (Figura 16), dos agregados (Figura 17) e do cimento (Figura 18).

Figura 16- Armazenamento do porcelanato

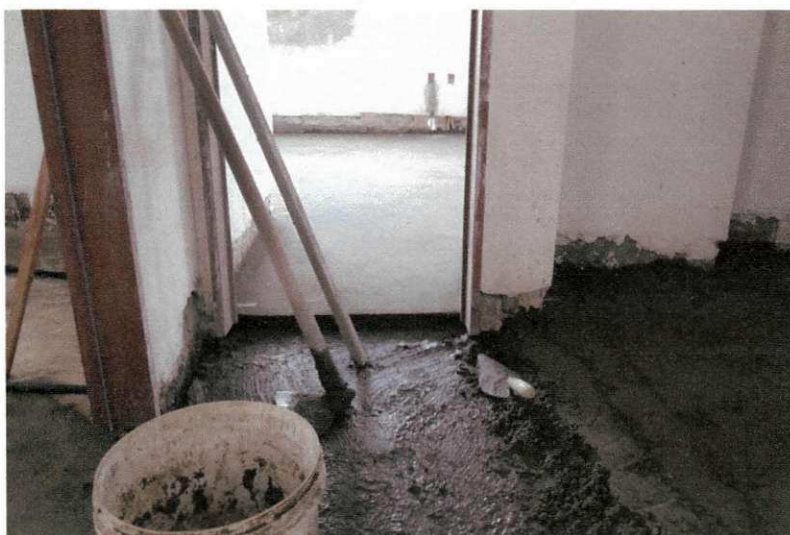
O contrapiso é uma camada de argamassa (Figura 40) lançada sobre uma base (laje estrutural ou lastro de concreto) com finalidade de regularizar a superfície. Geralmente sua espessura varia de 2 cm a 6 cm, nos apartamentos do Portal da Serra a camada de regularização chegou a 8cm devido a necessidade de cobrir alguns dutos elétricos que passam pelo piso. Na execução do contrapiso seguiram-se as etapas: Preparo da argamassa com cimento, cal e areia (1: 3: 6), espalhamento, apiloamento e regularização (Figura 41).

Figura 40- Contrapiso de concreto
