**RELATÓRIO DE ESTÁGIO SUPERVISIONADO**  
**REFORMA E RECUPERAÇÃO DE ESCOLAS ESTADUAIS – CAMPINA GRANDE, PB**

**Empresa:** Andrade Galvão Engenharia LTDA

Reforma da Escola Estadual de Ensino Fundamental e Médio Escritor Virginius da Gama  
Melo

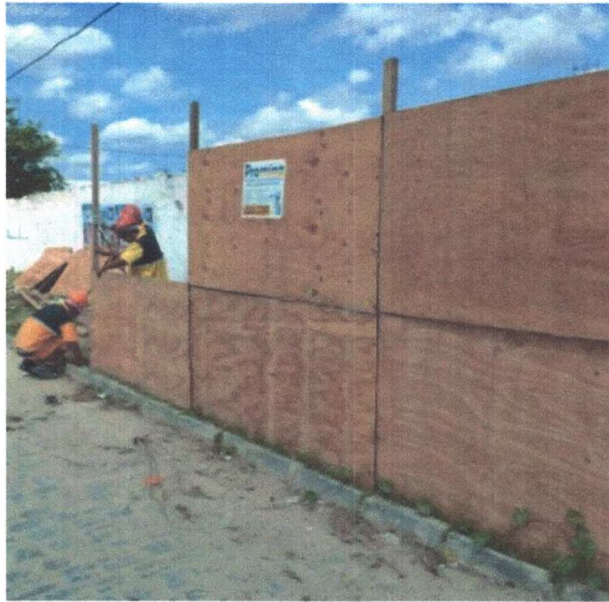
**Figura 4 - Colocação de tapume**

Na Figura 4 pode-se observar a colocação de tapume para isolamento da área da calçada externa da escola.

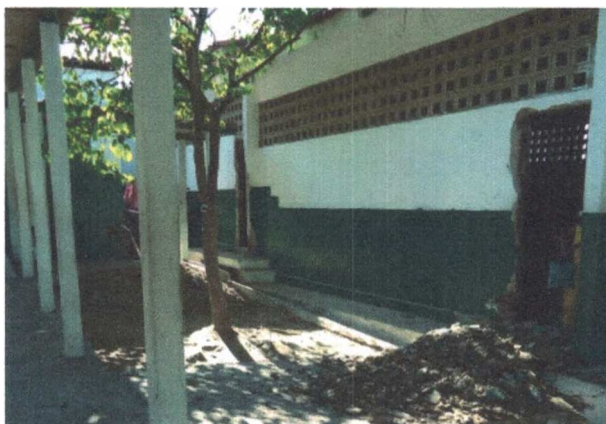
**Figura 6 - Demolição de alvenaria**

Para se adequar ao novo projeto das portas, foram demolidas pequenas áreas de alvenaria (Figura 6) para ampliar o vão das portas e conseqüentemente possibilitar a instalação das novas esquadrias.

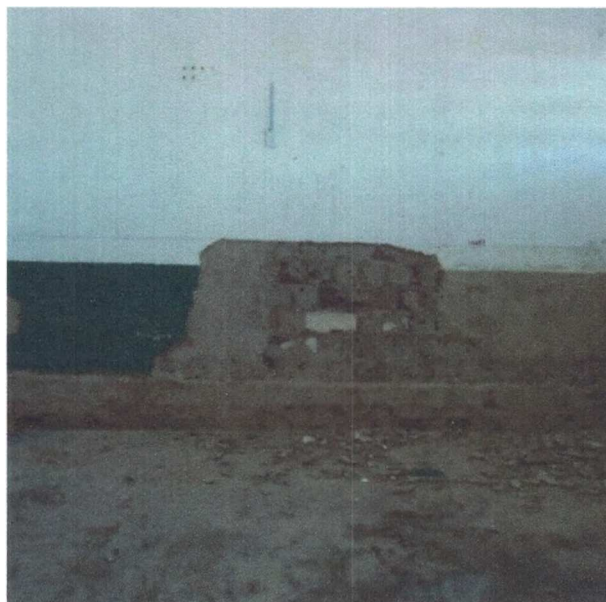
**Figura 7 - Demolição de revestimento de paredes e piso**

Também foram demolidos revestimentos de paredes nas partes internas das salas e também o piso (Figura 7).

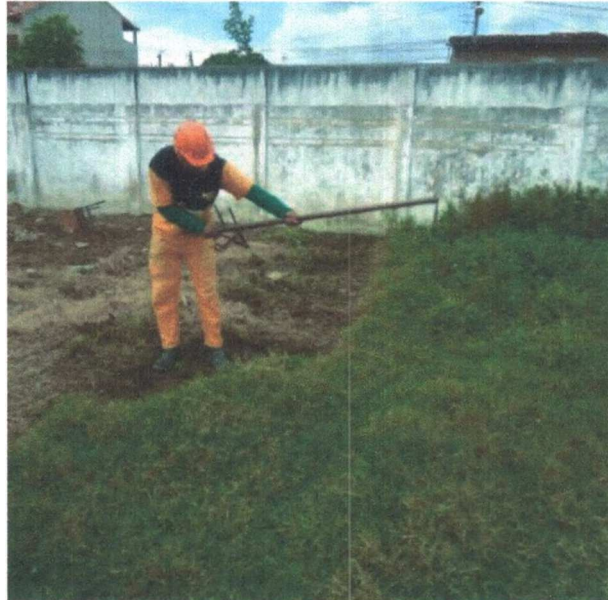
**Figura 8 - Limpeza manual do terreno**

Na parte externa da escola foram realizados serviços de limpeza manual do terreno (Figura 8) para retirada da cobertura vegetal.

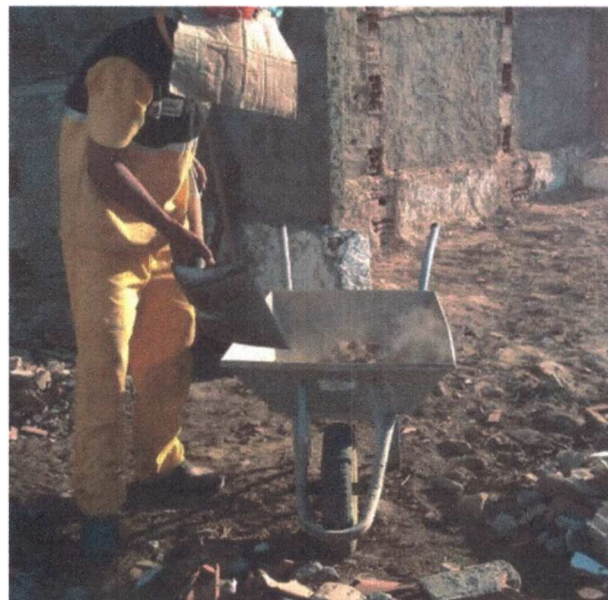
**Figura 9 - Transporte manual de entulho**

Após a conclusão da limpeza do terreno e de parte da demolição, o entulho foi retirado através de transporte manual e mecanizado de carga, na qual podem ser observados nas Figuras 9 e 10 respectivamente.

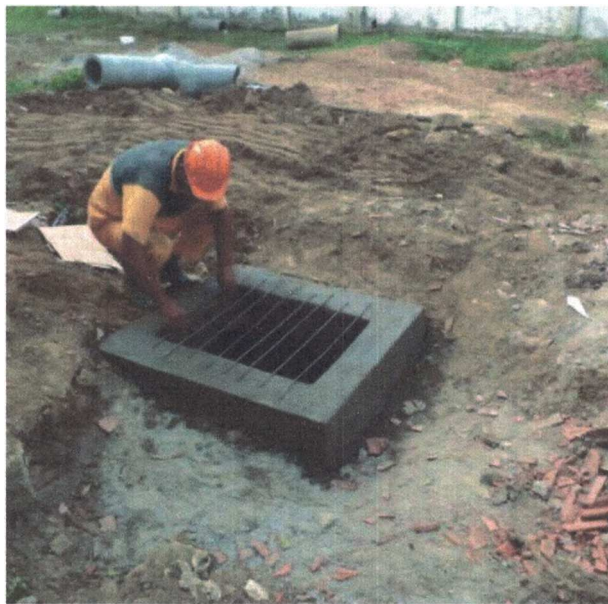
**Figura 13 - Caixa de Inspeção**

Junto ao novo sistema de esgoto foram executadas caixas de inspeção (Figura 13) e de passagem.

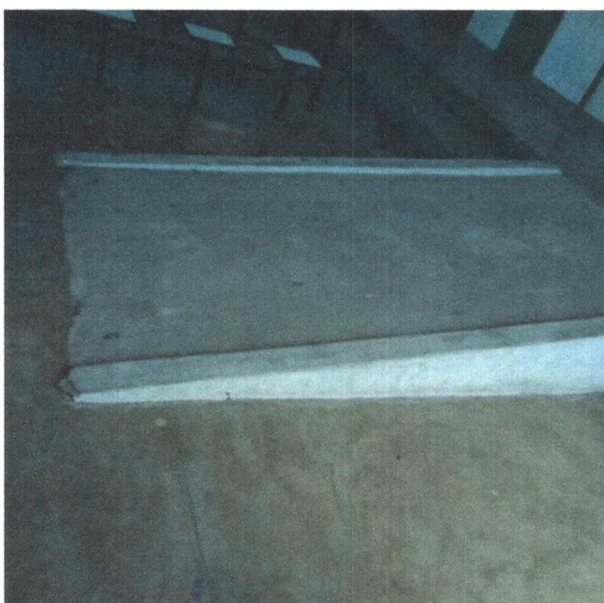
**Figura 15 - Rampa de Acesso do refeitório**

Longos trechos do muro externo foram reparados, executando uma camada de chapisco e em seguida três demãos de pintura a base de cal hidratada. Pode-se verificar na Figura 14 o aterro realizado para a construção de um novo trecho de calçada além do muro citado anteriormente. Na Figura 15 observa-se a rampa de acesso do refeitório da escola.

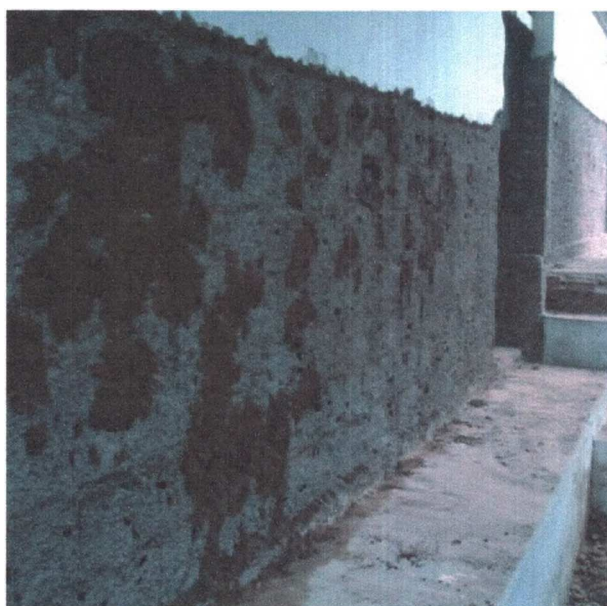
**Figura 17 - Camada de chapisco sobre alvenaria**

Após realização da demolição das antigas camadas de revestimento, as paredes da escola receberam uma camada de chapisco (Figura 17) e logo em seguida uma camada de reboco paulista (Figura 18) que dispensa o uso de emboço.

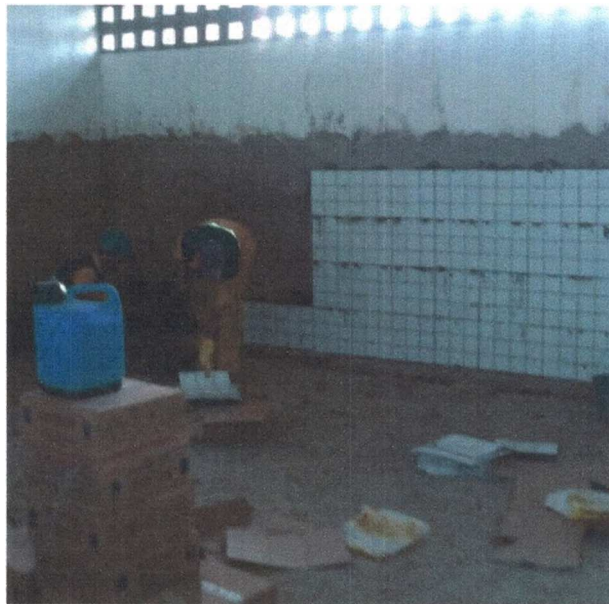
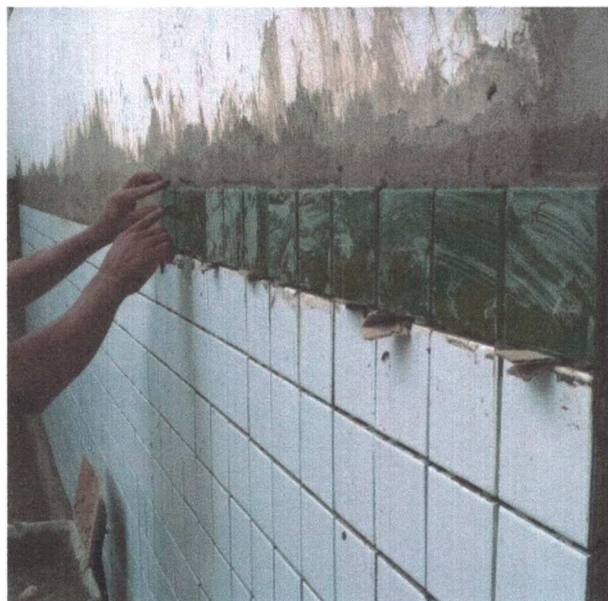
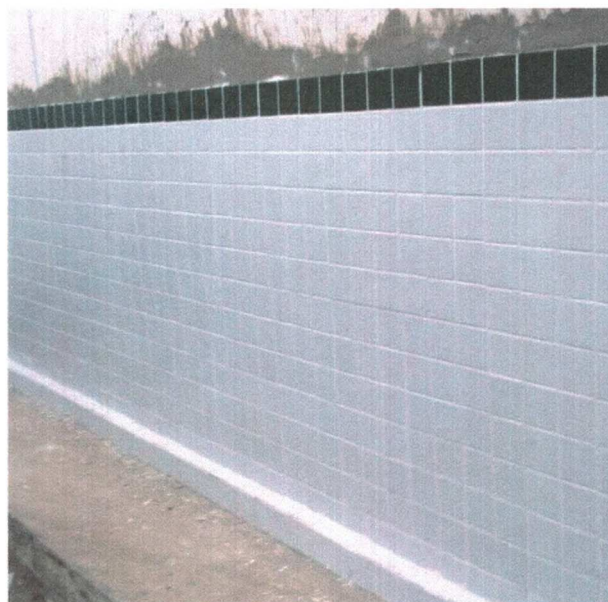
Executada a camada de reboco paulista foi iniciado o assentamento das pastilhas conforme observado nas Figuras 19, 20 e 21.

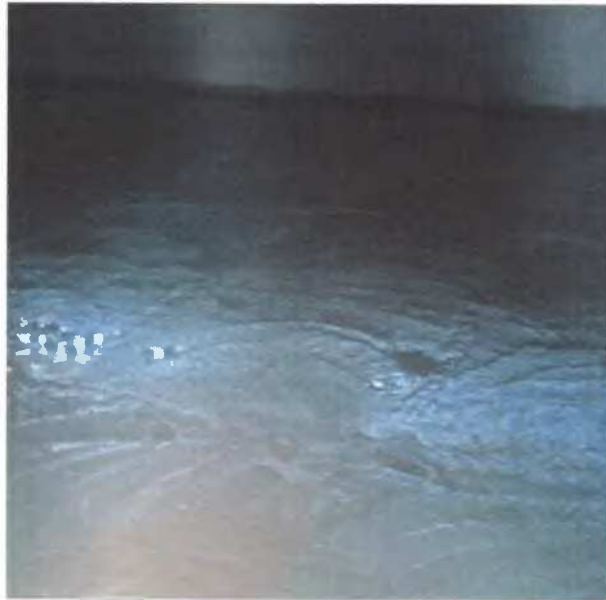
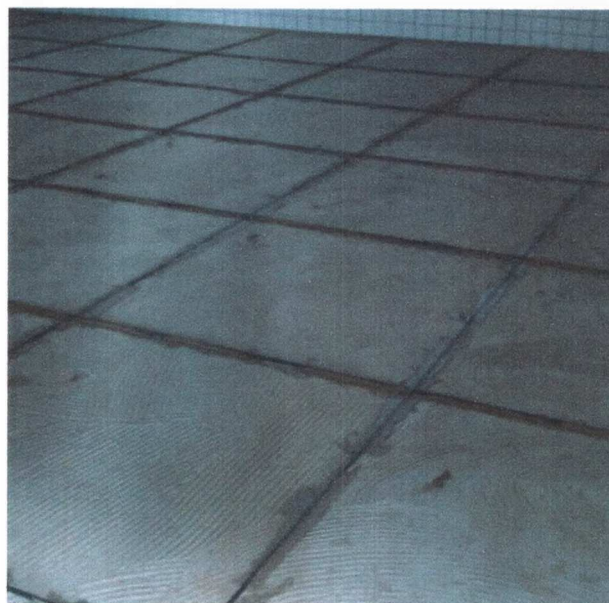
Na execução dos pisos, foi observado a utilização de piso granilite, o que é muito comum nas escolas da rede estadual, devido a sua boa aparência estética e ao seu custo de execução e manutenção ser relativamente baixo. Nas Figuras 22 e 23 observa-se uma camada de argamassa utilizada como base do piso afim de garantir o nivelamento do piso e dar aderência a última camada que será o capeamento.

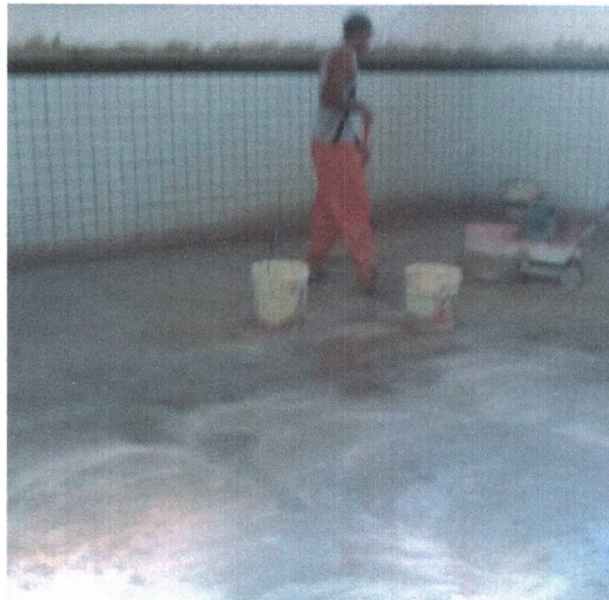
**Figura 23 - Polimento de piso granilite**

Com a última camada pronta, o piso foi polido (Figura 24) para que pudesse adquirir

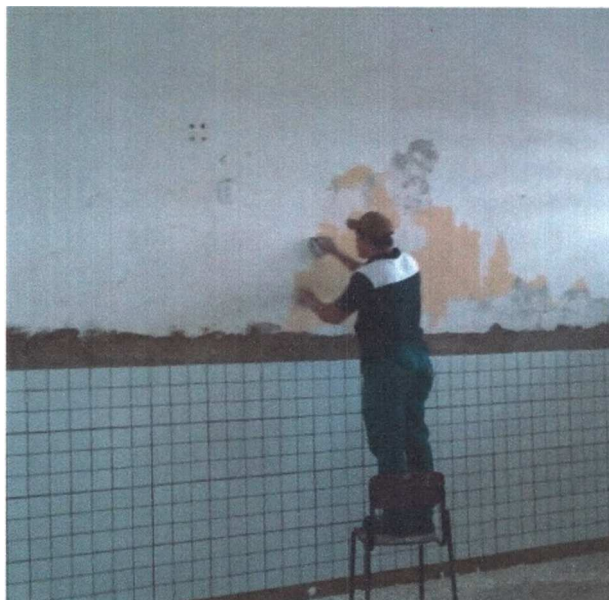
**Figura 24 - Raspagem de pintura PVA**

A pintura das salas de aula foi iniciada realizando a raspagem (Figura 25) da pintura antiga, sendo em seguida aplicado um fundo selador branco para diminuir a absorção da camada de reboco.

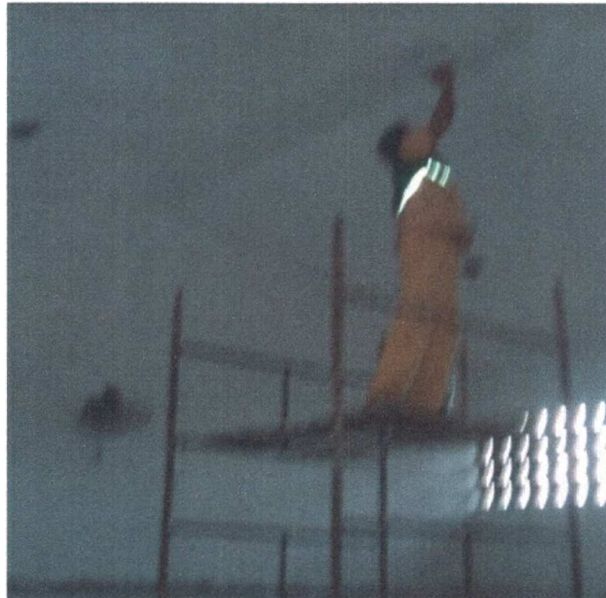
**Figura 25 - Emassamento de teto**

Em seguida as paredes e o teto foram emassados (Figura 26), para que por último fosse dada três demãos de tinta látex acrílico, alcançando assim o resultado final observado na Figura 27.
