UNIVERSIDADE FEDERAL DA PARAÍBA  
CENTRO DE CIÊNCIAS E TECNOLOGIA  
DEPARTAMENTO DE ENGENHARIA CIVIL

ESTÁGIO SUPERVISIONADO  
RELATÓRIO

O estágio foi realizado na CONSTRUTORA "SOCIEDADE NORDESTINA DE CONSTRUÇÕES - NORCON. Desde o final de 1979, esta firma está construindo o PARQUE DOS JARDINS, na qual tivemos a oportunidade de participar, como estagiário, em vários Jardins desta obra. Como consequência, a obra na qual estamos participando é o "JARDIM DAS HORTÊNCIAS".

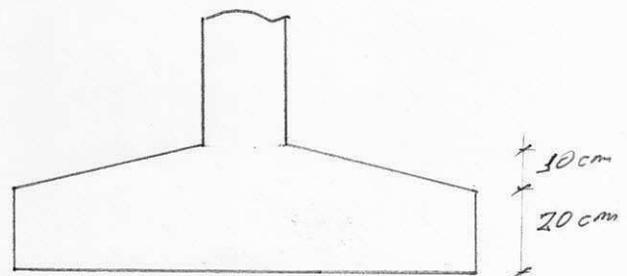
As sapatas quadradas, que são quatro, tem dimensões de 175 x 175 cm, com armaduras iguais nas duas direções. As armaduras são compostas de ferros de bitola 1/4" espaçados a cada 10 cm.

Estas sapatas tem altura de 20 cm, e chegando até o toco do pilar com altura total de 30 cm, conforme desenho ao lado.

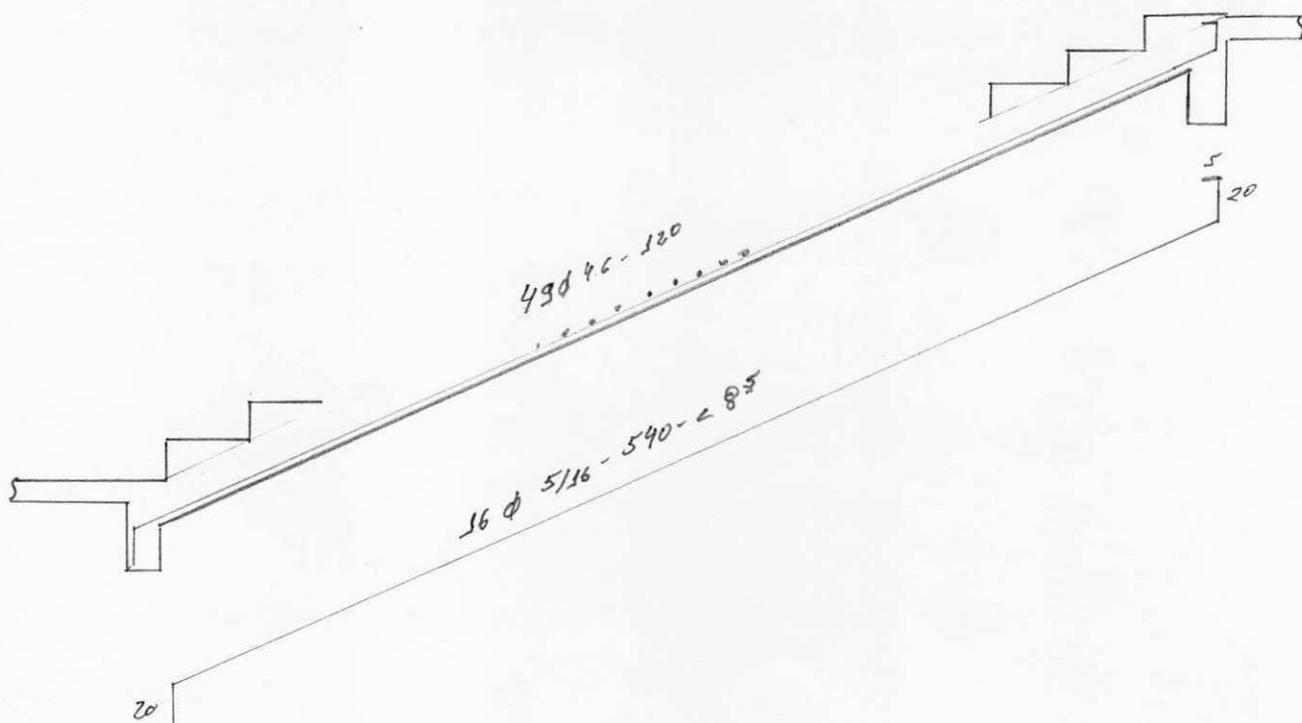
As escadas também são todas de concreto armado. Elas são formadas de apenas um lance de 24 (vinte e quatro) degraus. Em cada degrau, o piso é de 30 cm e o espelho de 15 cm. O corrimão da escada é feito de alvenaria. Quanto a sua armação, temos no sentido longitudinal ferros de bitola de 5/6", espaçados a cada 8,5 cm. No sentido transversal, a ferragem é composta de ferros de bitola de 4.6 espaçados a cada 10 cm. A concretagem é efetuada juntamente com a laje.

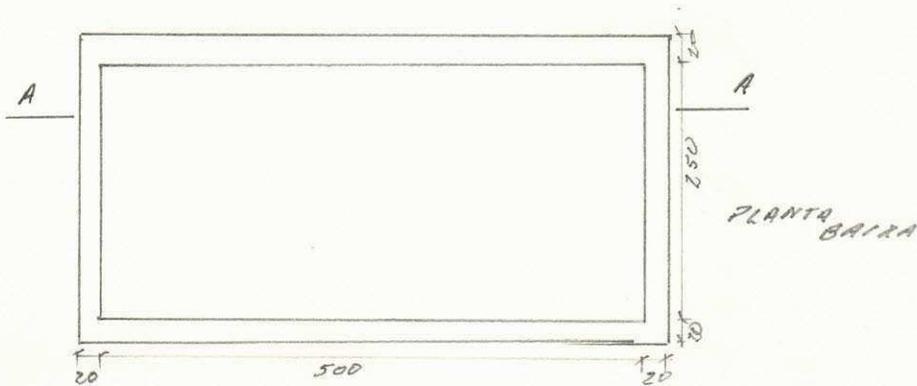
Até agora não tínhamos falado nada sobre os reservatórios. Em cada bloco existem dois reservatórios, um enterrado e o outro elevado. Todos teem uma mesma laje de fundo, porém as paredes laterais do reservatório elevado são de concreto armado, enquanto a de reservatório enterrado são de alvenaria de uma vez. As tampas são iguais, sendo também de concreto armado. A capacidade do reservatório enterrado é de  $12,5 \text{ m}^3$ , enquanto o elevado tem capacidade para  $6,0 \text{ m}^3$  de água. O reservatório superior recebe água do inferior através de uma moto-bomba com ligação automática. Abaixoveremos os detalhes do reservatório inferior.

- ① - LAJE DE FUNDO
- ② - CONCRETO MAGRO

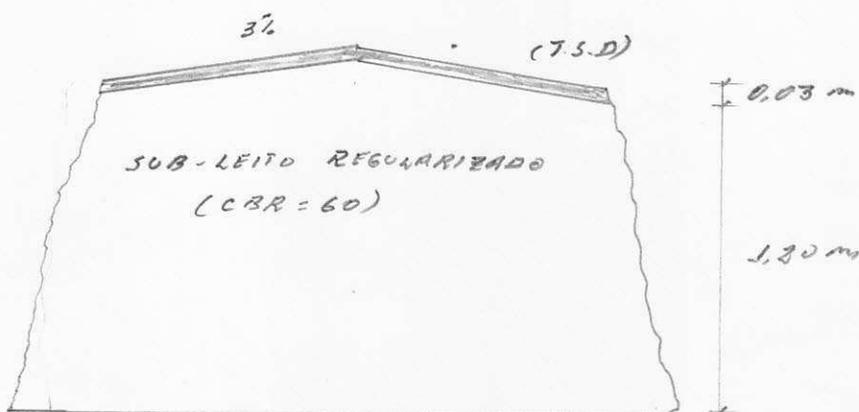
Feita a imprimação, 48 horas após, foi aplicado um C.A.P. 150 - 200, a  $\pm 170^{\circ}$  C. Após esta aplicação foi distribuído o agregado graúdo, que trata de uma brita com granulometria média e dentro das especificações de determinada faixa. Compactou-se em seguida. Encerrada a compactação do agregado graúdo, aplicou-se nova camada de C.A.P. 150 - 200 para ser lançada outra camada de agregado, porém com uma granulometria mais fina. Após a passagem do Spader (carro distribuidor de agregado) fez-se nova compactação com o rôlo Tandem (liso) 708 T, para após 24 horas ser liberado ao tráfego.

Como vimos, tratou-se de um Tratamento Superficial Duplo, por penetração invertida, em virtude do baixo custo, dada as características de tráfego e do material existente próximo ao local e em abundância.

OBS: Como o CBR do sub-leito era alto, ele próprio funcionou como camada de sub-base e base.
