UNIVERSIDADE FEDERAL DA PARAÍBA  
CENTRO DE CIÊNCIAS E TECNOLOGIA  
DEPARTAMENTO DE ENGENHARIA CIVIL

RELATÓRIO DE ESTÁGIO SUPERVISIONADO

LOCAL : CONSTRUÇÃO DO CONDOMÍNIO RESIDENCIAL ITACOA  
TIARA.

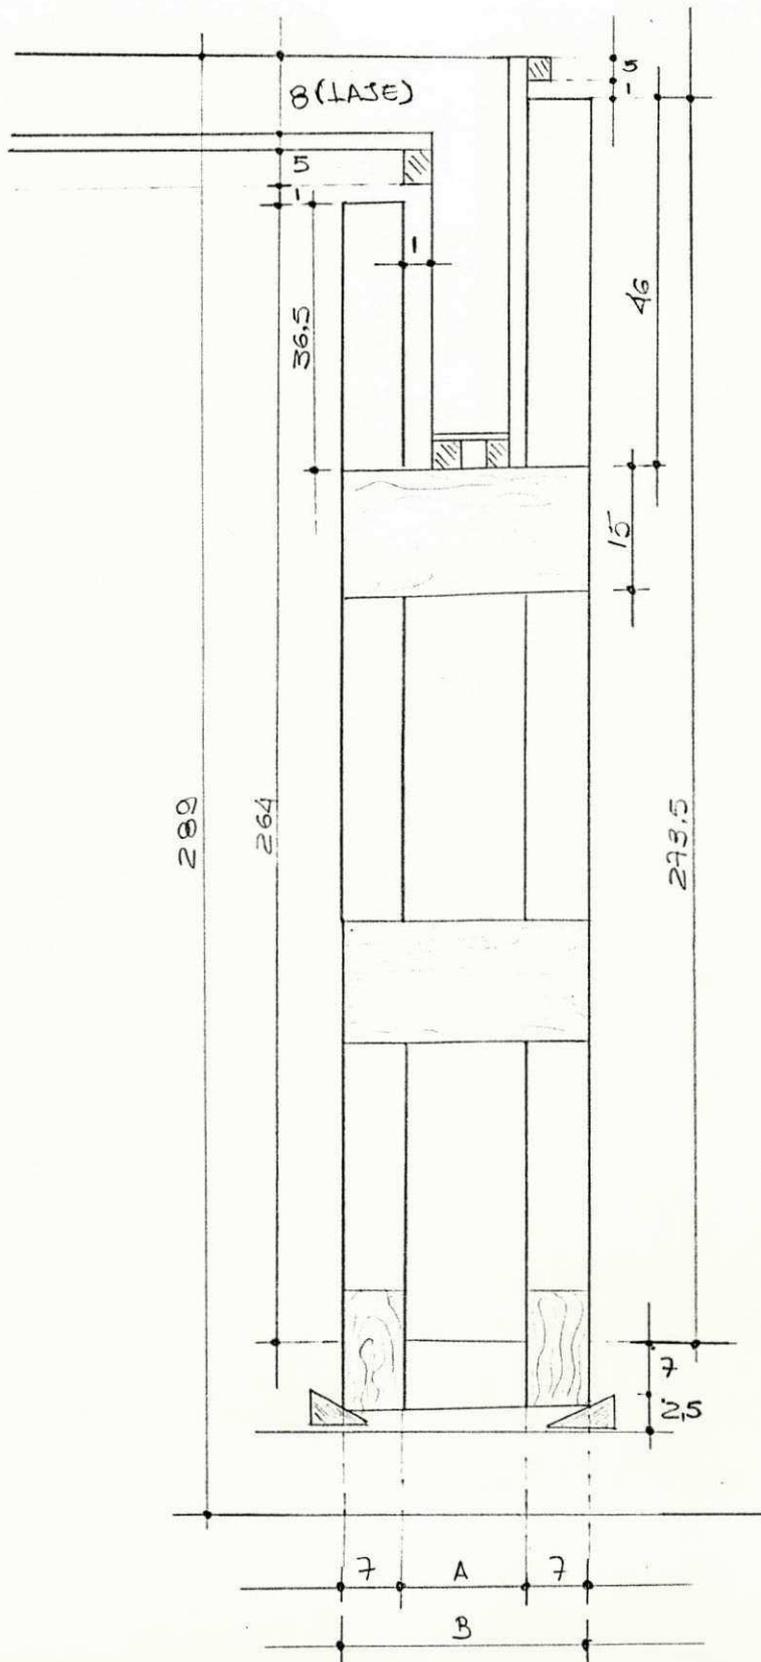
DETALHE DE GARTOS EXTERNOS PARA VIGAS  
(FIG 01)

A E B VARIAM CON A BASE DA VIGA.

O critério de montagem utilizado foi o de forma pronta com madeirit de reaproveitamento para 10 vezes, como mostra figura em anexo (figura 01).
