UNIVERSIDADE FEDERAL DE CAMPINA GRANDE
CENTRO DE TECNOLOGIA E RECURSOS NATURAIS
UNIDADE ACADÊMICA DE ENGENHARIA CIVIL

RELATÓRIO DE ESTÁGIO

ALUNO
MURILO ALVES DE OLIVEIRA

O relatório foi desenvolvido com base num estágio na área de Engenharia Civil, ocorrido no período de junho de 2006 a novembro de 2006, na obra de Ampliação da Alpargatas localizado no Distrito Industrial, em Campina Grande – PB.

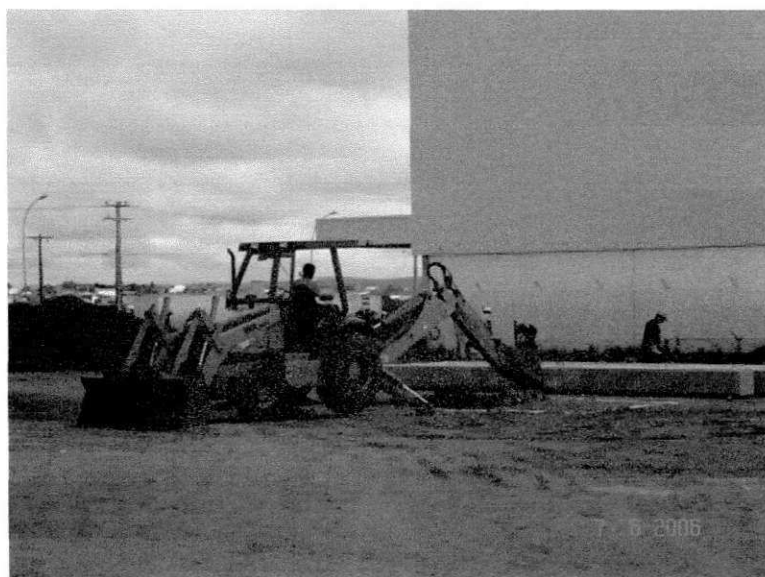
Foto 01 – Escavação Mecânica

As escavações das sapatas iniciaram-se pelas sapatas do Galpão Industrial localizadas na parte leste. A grande parte da escavação foi feita mecanicamente visando atingir uma profundidade de aproximadamente uns 3,00 e para acelerar as atividades (Foto 01).

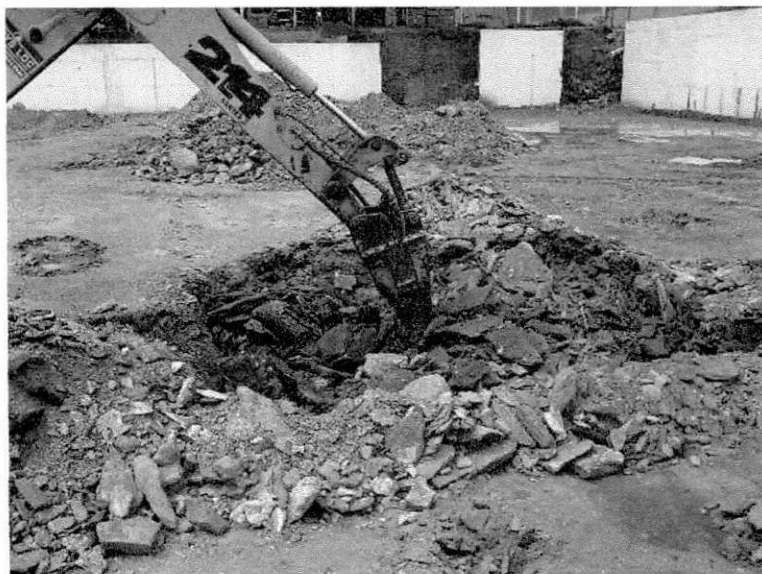
Foto 07 – Escavação das Sapatas do Prédio 4

Iniciou-se no mês de junho e teve o mesmo procedimento técnico e com dimensões de 2,20m x 2,50m. Nas sapatas do lado mais leste do prédio apareceram dificuldades na escavação devido aparecerem rocha sã. Foi preciso usar uma maquina para quebrar a rocha e depois com uma retro escavadeira retirar o material. (Foto 08)

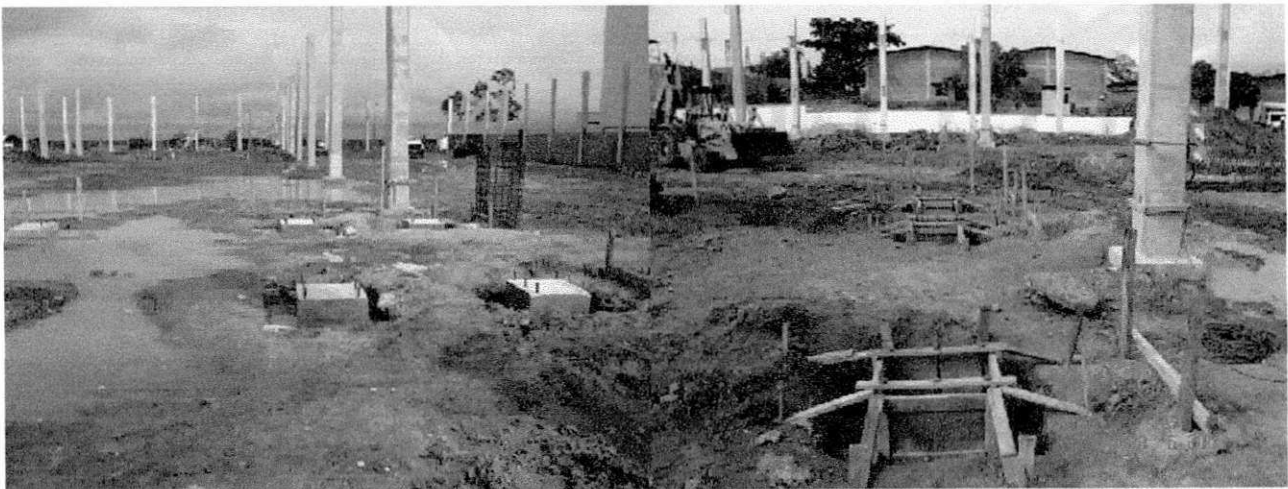
Foto 08 – Bases das Sapatas do Banbury

Também iniciada no mês de junho, as sapatas do banbury era constituída apenas de concreto sendo adicionado nesta base uns ganchos para que depois fosse armada a estrutura metálica do banbury. Sua escavação foi manual devido não ter uma profundidade tão elevada. (Foto 09)

- S1 com dimensões de 1,15 m x 1,15 m e 0,90 m de altura;
- S2 com dimensões de 0,90 m x 0,90 m e 0,90 m de altura.

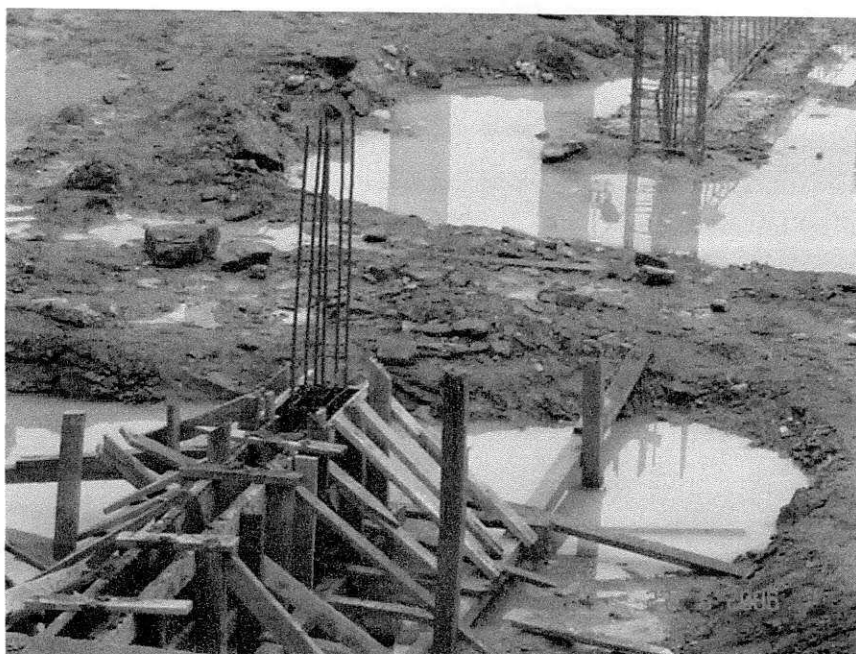
Foto 12 – Armação das Fôrmas das Cintas do Prédio 4

Possuíam dimensões de 0,15 m x 0,50 m. Inicialmente escavava-se a vala com aproximadamente 0,50 m x 0,80 m para sua execução, compactava-se uma camada com uns 20 cm de solo natural e depois uma camada de 5 cm de concreto magro era colocada. Preparada a base, executava-se sua armação conforme projeto da ferragem e depois era executada sua fôrma, com madeira normal, para logo depois dar-se a concretagem. Quando da colocação do concreto dentro da fôrma este era adensando com o vibrador mecânico de tal forma que o processo era concluído quando a superfície ficava espelhada.

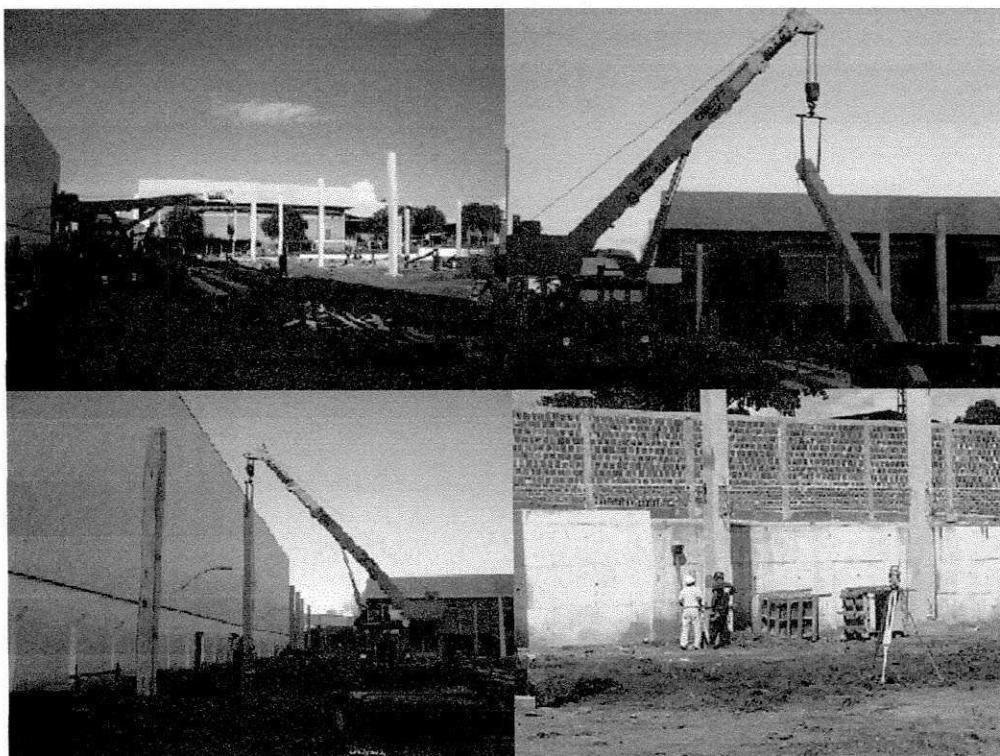
Foto 14 – Colocação do Pilar no Cálice da Sapata e Alinhamento

2. Executava-se a fôrma para a colocação da armadura montada;
3. Concretavam-se os pilares com concreto de $f_{ck} = 25\text{MPa}$, respeitando 3,0 cm de espaçamento;
4. Após sete dias, o pilar era colocado no cálice da sapata com um guincho;
5. Colocado o pilar no cálice, os ajudantes colocavam umas cunhas ao lado, para que depois o topógrafo alinhasse os pilares.
6. Após o topógrafo alinhar os pilares, colocava-se graute (embora composto por materiais semelhantes, os grautes se diferenciam do concreto e da argamassa pela peculiaridade da mistura e pelo desempenho), para a fixação na base do cálice.

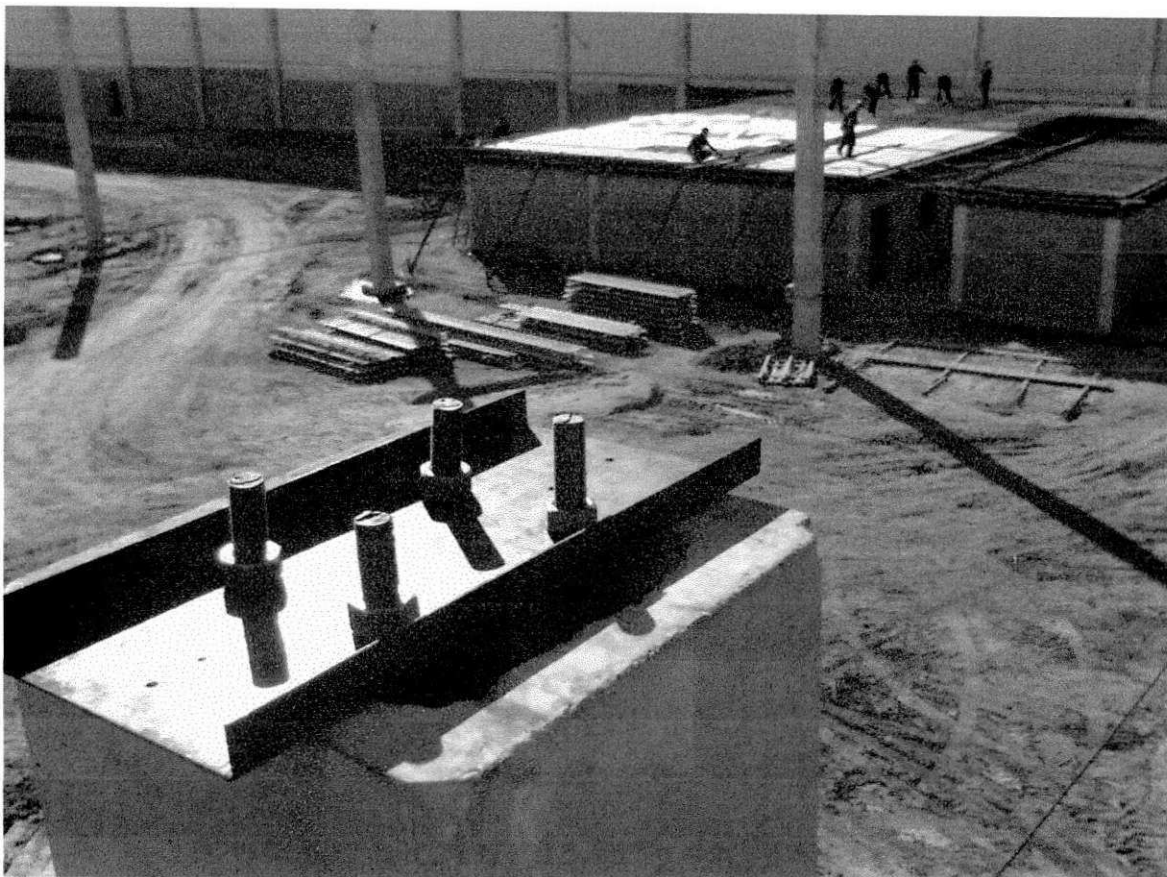
Foto 16 – Parte Superior do Pilar

Na parte superior do pilar havia uma parte oca, para que depois fossem fixados os ganchos que seriam utilizados para a fixação das treliças metálicas, parte do telhado (Figura 17). Aproximadamente a uns 0,70m da parte superior do pilar era feita uma abertura para que se colocasse uma barra de ferro com a finalidade de erguer o pilar como mostra a Foto 15.

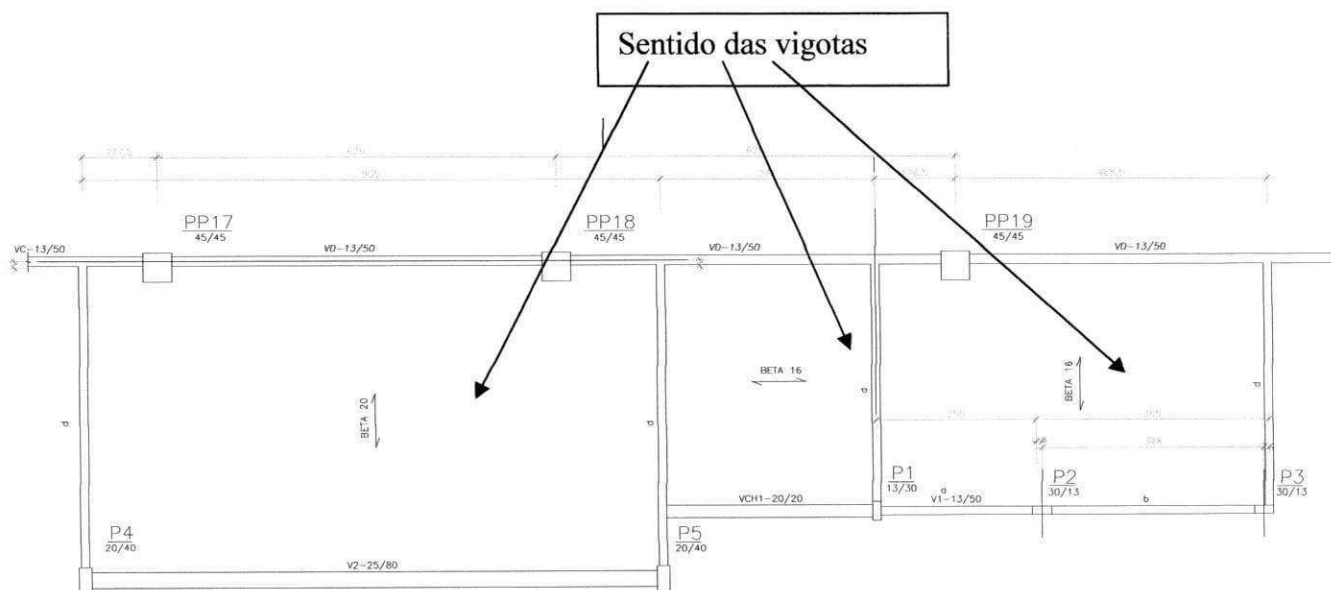
Figura 05 – Sentido das Vigotas

Inicialmente foram armadas as vigotas, no sentido da menor vão da laje conforme mostra a Figura 05 e nelas foram apoiadas blocos de isopor. Montada esta parte, realizava a execução das ferragens em cima dos blocos de isopor, onde foi colocadas telas e nas bordas uma ferragem negativa de canto. Além destas ferragens citadas, colocou-se uma ferragem de distribuição nos locais que possuíam vigas chatas.

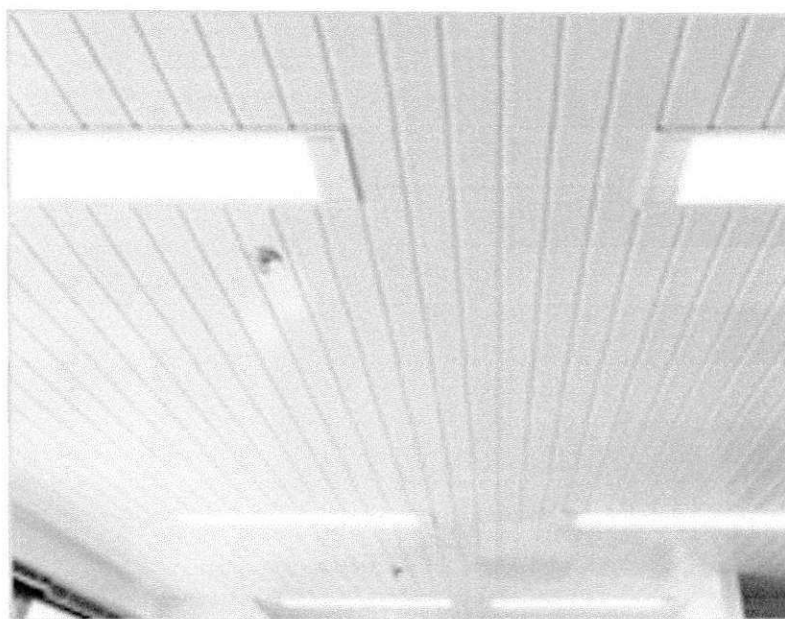
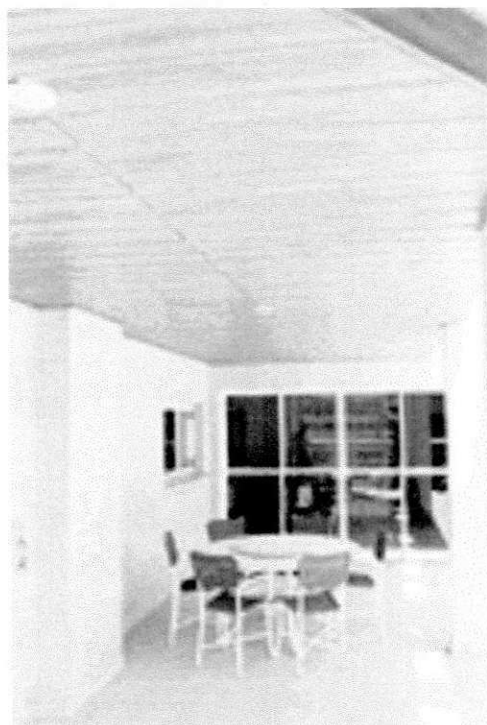
Tanto o forro em PVC como o de durawall era executado na forma de encaixe.
