EDIFÍCIO ROMCY:
Proposta de Intervenção Arquitetônica no centro de Fortaleza

Trabalho de Conclusão de Curso apresentado ao curso de Arquitetura e Urbanismo da Universidade Federal de Campina Grande (UFCG), como requisito para obtenção do título de Bacharel em Arquitetura e Urbanismo.

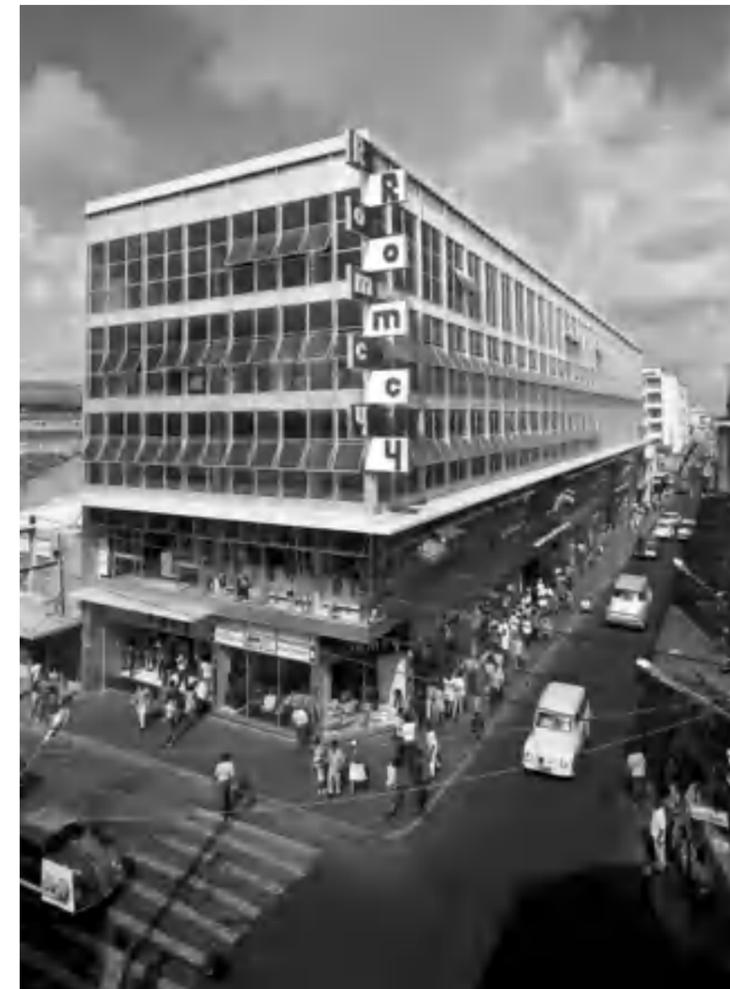
Figura 2: Edificação no ano de 1972 em pleno funcionamento. Fonte: Arquivo Nirez.

Nesse trabalho será realizado o estudo de um edifício histórico de estilo moderno, o Edifício Elias Jacob Romcy, localizado na Rua Liberato Barroso nº 175, cruzamento com a Rua Barão do Rio Branco no centro da cidade de Fortaleza no estado do Ceará (Figura 1). A edificação foi construída no final da década de 60 abrigando uma loja de varejo bastante conhecida na capital cearense entre os anos 70 a 90, a Loja Romcy Magazine, fazendo parte da rede de lojas do Grupo Romcy (Figura 2).

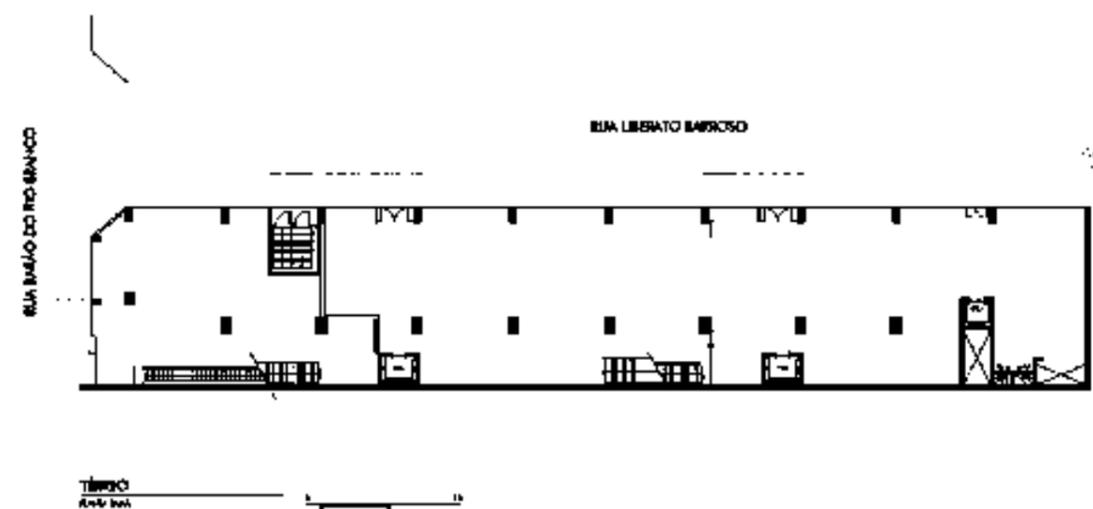
Figura 15: Planta Baixa Térreo. FONTE: Elaborado pela autora (2017).

Com um terreno de 1.103,8m², a edificação conta com seis pavimentos: subsolo - 798,81m², pavimento térreo - 912,72m², sobreloja com pé direito duplo - 929,74m², segundo, terceiro e quarto pavimentos tipo - 967,40m² (Figura 15, 16, 17 e 18). O prédio foi inaugurado em 1969 com o intuito de ser a nova matriz do Grupo Romcy, abrigando toda a parte administrativa da empresa no quarto pavimento e uma Super Loja Romcy nos demais. Poucos anos após sua inauguração, o edifício sofreu uma reforma onde foi modificado alguns detalhes das fachadas e layouts interno, sendo reinaugurado em 1977.

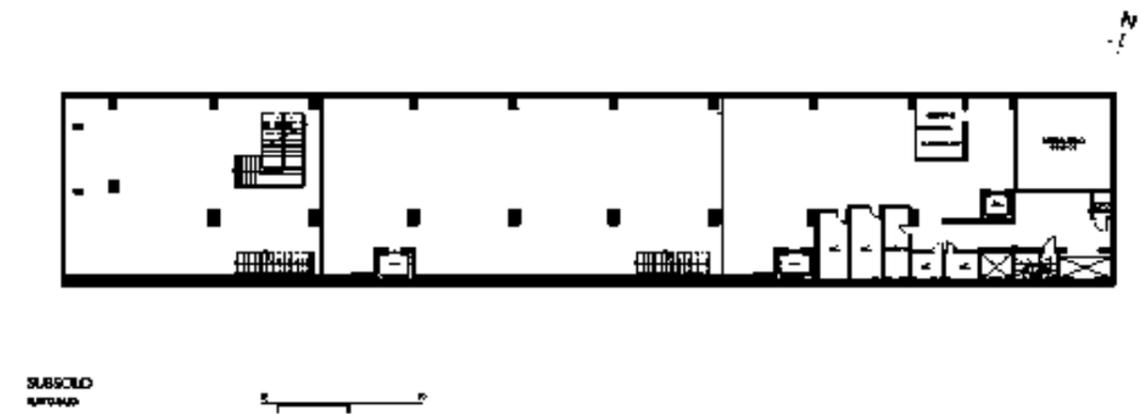
Figura 16: Planta Baixa Subsolo. FONTE: Elaborado pela autora (2017).

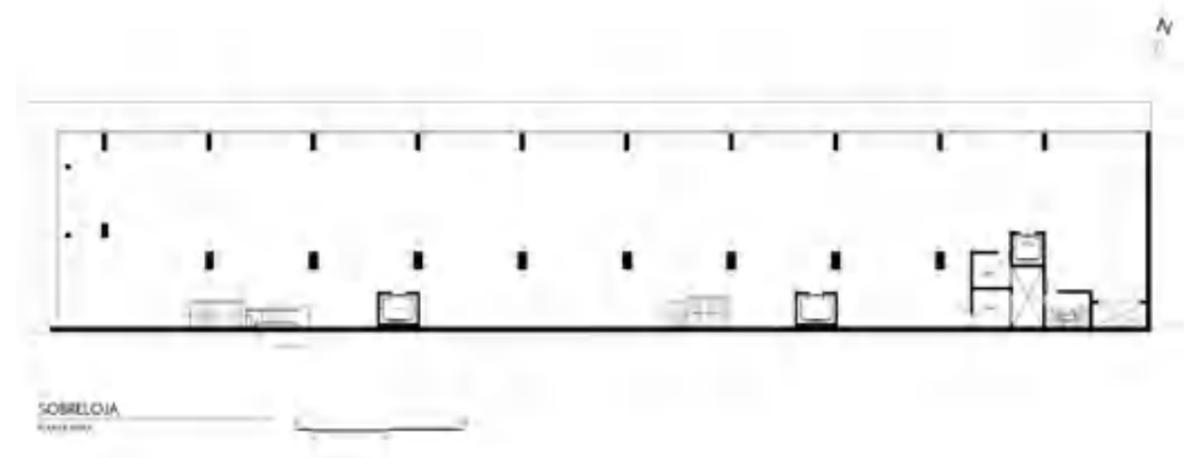
Figura 17: Planta Baixa Sobreloja. FONTE: Elaborado pela autora (2017).

Em seus detalhes construtivos, é importante citar a presença de três marquises que marcavam as entradas da loja na época, localizadas no pavimento térreo com profundidade de 2.40m. No pavimento da sobreloja existe outra marquise que percorre todo o andar com profundidade de 1.84m na fachada sudeste e 1.98m na fachada nordeste.

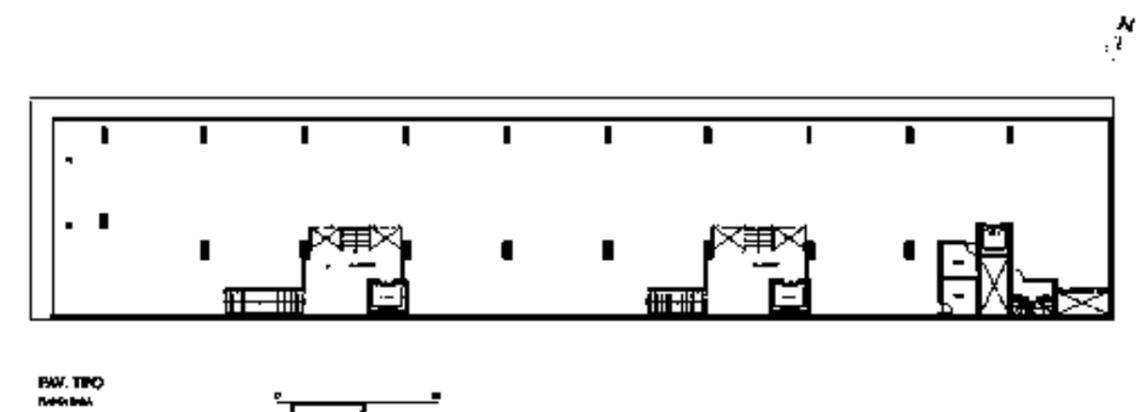
Figura 18: Planta Baixa Pavimento Tipo. FONTE: Elaborado pela autora (2017).

O edifício contém cinco escadas: Uma ligando o pavimento térreo ao subsolo, uma escada rolante ligando o térreo à sobreloja, duas sociais e uma de serviço conectando o térreo até o 4º pavimento; além de três elevadores (dois sociais e um de serviço). As duas escadas sociais apresentam espaços vazados em uma parte de suas laterais no 2º, 3º e 4º pavimentos, possibilitando um diálogo entre os andares e uma maior interação entre eles.

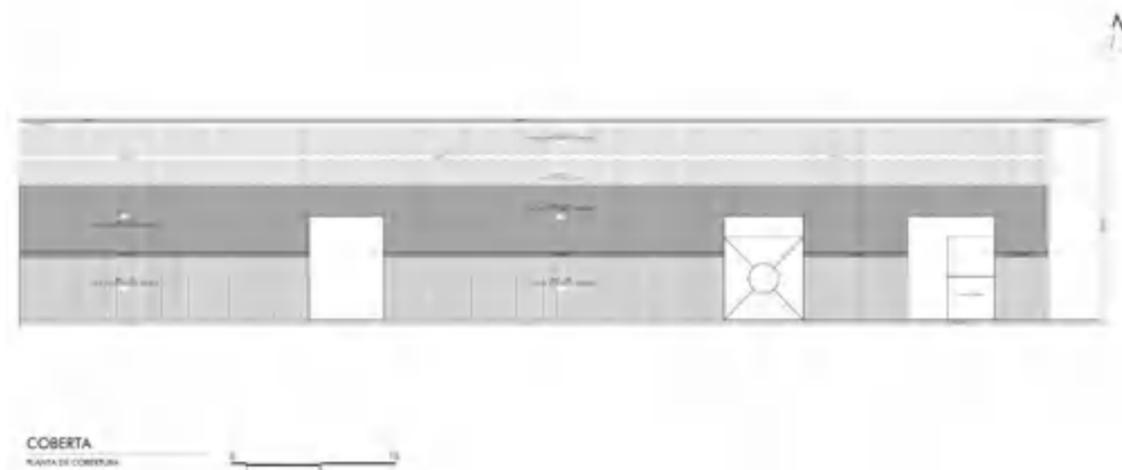
Figura 19: Planta de Coberta. FONTE: Elaborado pela autora (2017).

Sobre a coberta, sabemos que o telhado é feito de amianto e formado por seis águas com alturas e inclinações variadas apresentando duas calhas e um algeroz. (Figura 19).

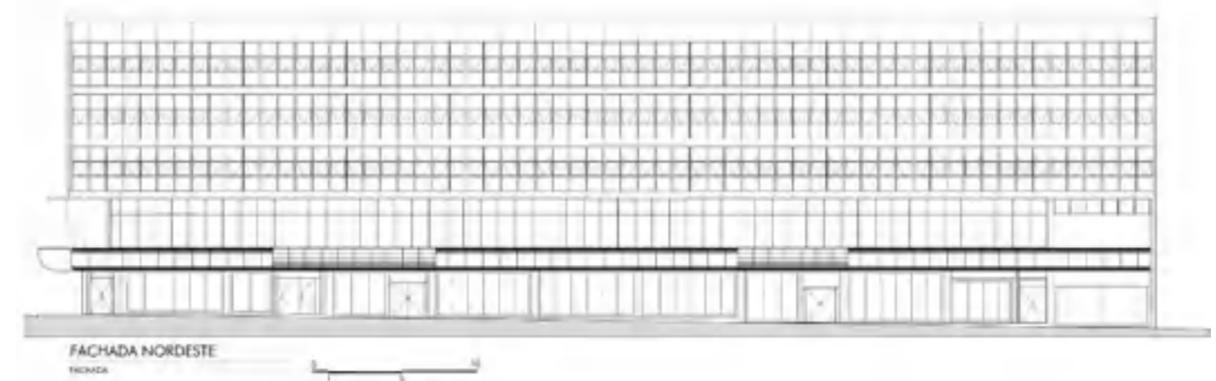
Figura 20: Fachada Nordeste. FONTE: Elaborado pela autora (2017).

Quanto as esquadrias, existiam janelas em fita em toda a extensão das fachadas sudeste e nordeste no 2º, 3º e 4º pavimentos (Figura 20 e 21). No térreo, além das três portas em vidro que marcavam as entradas, as mesmas fachadas apresentavam grandes janelões em forma de vitrines, isso também ocorre no pavimento da sobreloja, porém os janelões nesse andar são inclinados para seu interior com janelas menores na sua parte superior (Figura 22). Devido a isso as fachadas trazem uma significativa transparência ao prédio proporcionando uma permeabilidade visual entre o interior e o exterior do edifício, além de proporcionar um certo ritmo aos transeuntes devido ao plano de vidros formado.

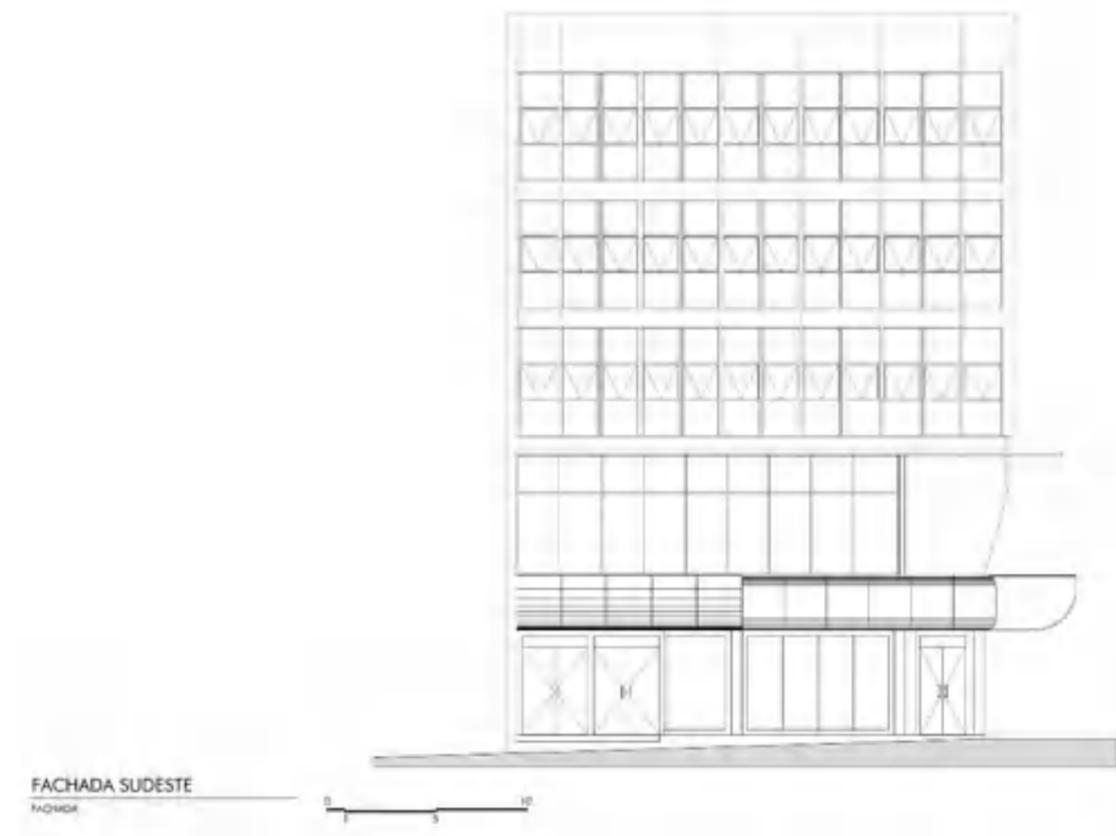
Figura 21: Fachada Sudeste. FONTE: Elaborado pela autora (2017).

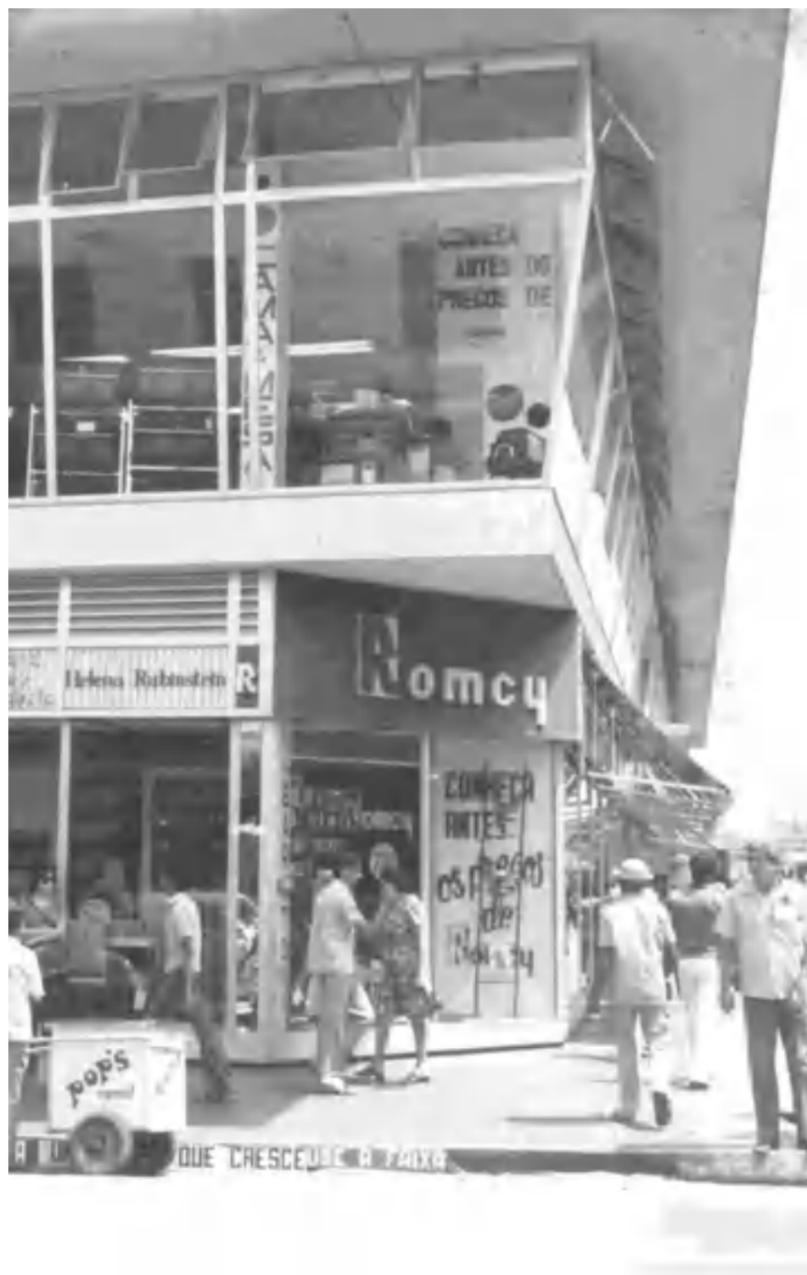
Figura 22: Janelas e Vitrines da Sobreloja e Térreo. FONTE: Arquivo Nirez.

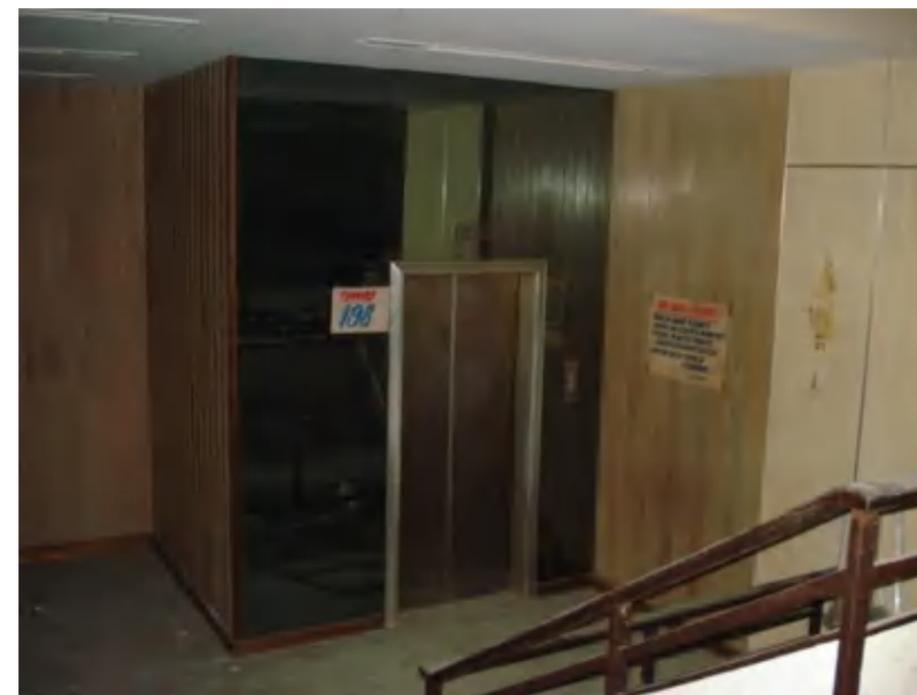
Figura 23: Elevador Social do Edifício Romcy (foto tirada em 16/02/2008). FONTE: Acervo Pessoal.

Quanto aos materiais utilizados, percebemos a predominância nas fachadas do vidro e alumínios das esquadrias, internamente temos suas paredes em alvenaria rebocada, seu piso é cerâmico e o forro é em concreto rebocado. A madeira, o concreto e o ferro se fazem presentes nas escadas e elevadores (Figura 23 e 24).

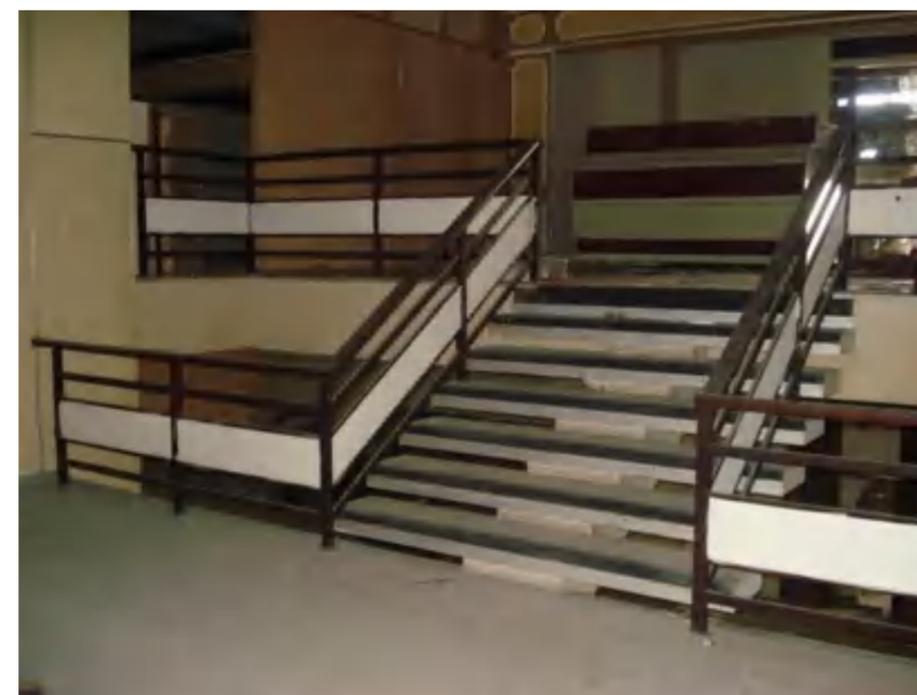
Figura 24: Escada que interliga os Pavimentos Tipos do Edifício Romcy (foto tirada em 16/02/2008). FONTE: Acervo Pessoal.

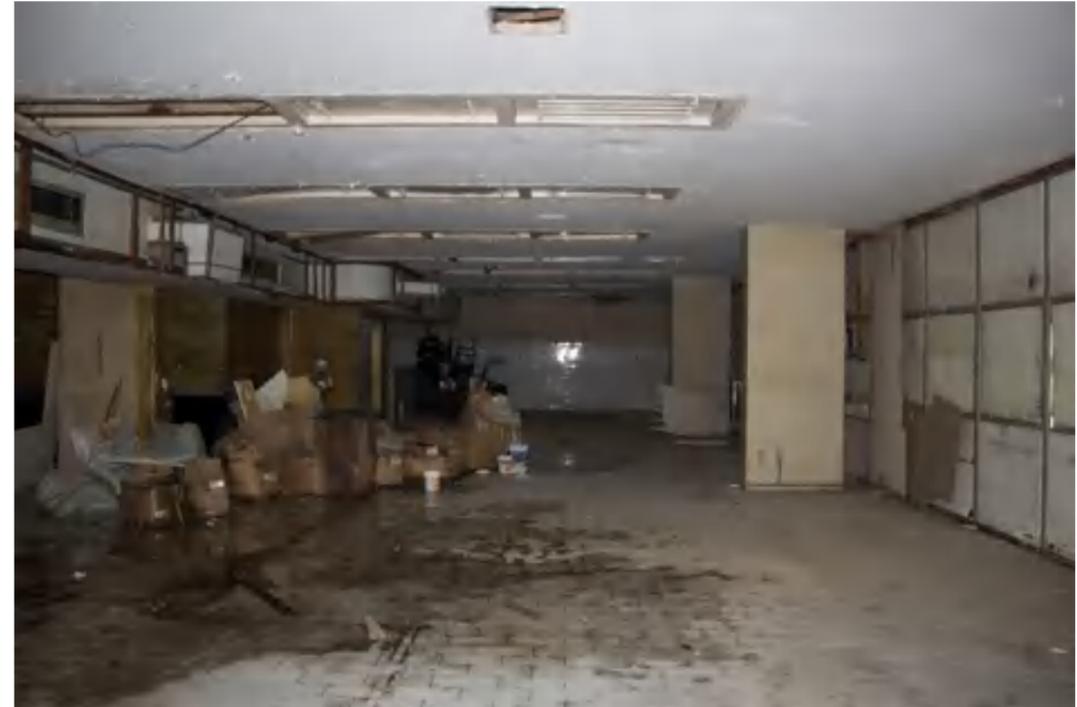
Figura 25: Foto de danos encontrados no 5º pavimento da edificação. (foto tirada em 11/01/2017) FONTE: Levantamento feito pela autora.

Fazendo uma análise das fotografias antigas, material de projeto coletados e dos levantamentos fotográficos realizados em 11/01/2017 e 16/06/2017, foi possível constatar que o Edifício Romcy atualmente se encontra bastante deteriorado devido à sua subutilização após a falência da Organização Romcy. A edificação apresenta infiltrações, presença de entulhos, piso com cerâmicas quebradas, paredes sem reboco, escadas e elevadores abandonados, circulações bloqueadas e rede elétrica danificada (Figura 25).

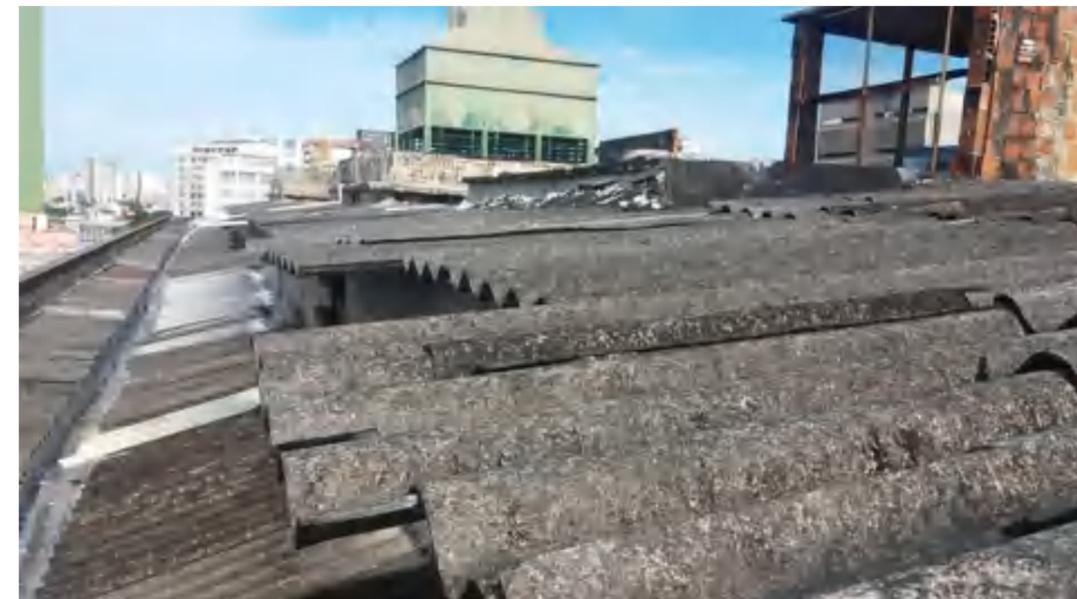
Figura 26: Telhas desalinhadas na cobertura. (Foto tirada em 16/06/2017) FONTE: Levantamento feito pela autora.

Sua cobertura apresenta telhas desalinhadas calhas improvisadas e até mesmo ausência desta, além de não apresentar uma cumeeira (Figura 26). Problemas que provavelmente acarretaram na infiltração existente nos pavimentos superiores.

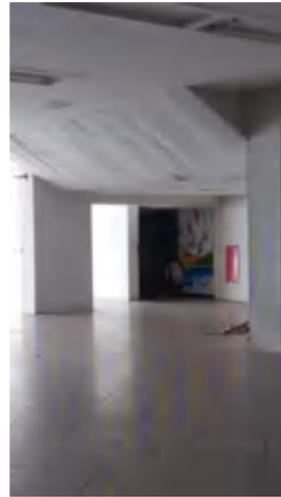
Figura 27: 2º Pavimento – Sobreloja (Fotos tiradas em 16/06/2017). FONTE: Levantamento feito pela autora.

Os pavimentos térreo e sobreloja por serem os andares que continuam sendo utilizados na atualidade para o comércio, são os que estão em melhor estado de conservação (Figura 27 e 28). Hoje, o térreo está alugado para 6 lojas diferentes, o que levou a necessidade de separação física entre elas, devido a isso o acréscimo de paredes é a principal descaracterização nesses andares. Além disso, foram retiradas as marquises existentes originalmente na laje do térreo.

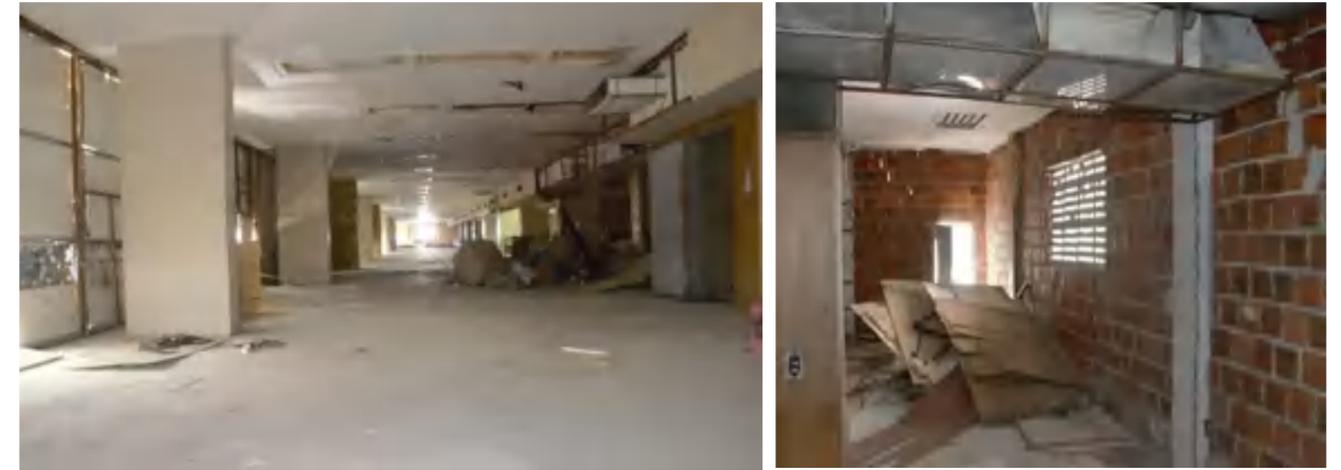
Figura 30: Vista do Pavimento Tipo (Fotos tiradas em 16/06/2017). FONTE: Levantamento feito pela autora.

O subsolo (Figura 29) atualmente é utilizado como depósito para os ambulantes que vendem no calçadão da Liberato Barroso, porém não apresenta nenhum tipo de conservação por parte de seus usuários. Os pavimentos tipo (Figura 30) também sofrem com a falta de manutenção, são os andares que atualmente não são utilizados, portanto apresentam o pior estado de conservação. Encontra-se nesses pavimentos: um piso bastante danificado com cerâmicas quebradas, escadas e elevadores enferrujados (Figura 31), circulações bloqueadas por tapumes ou alvenaria (Figura 32).

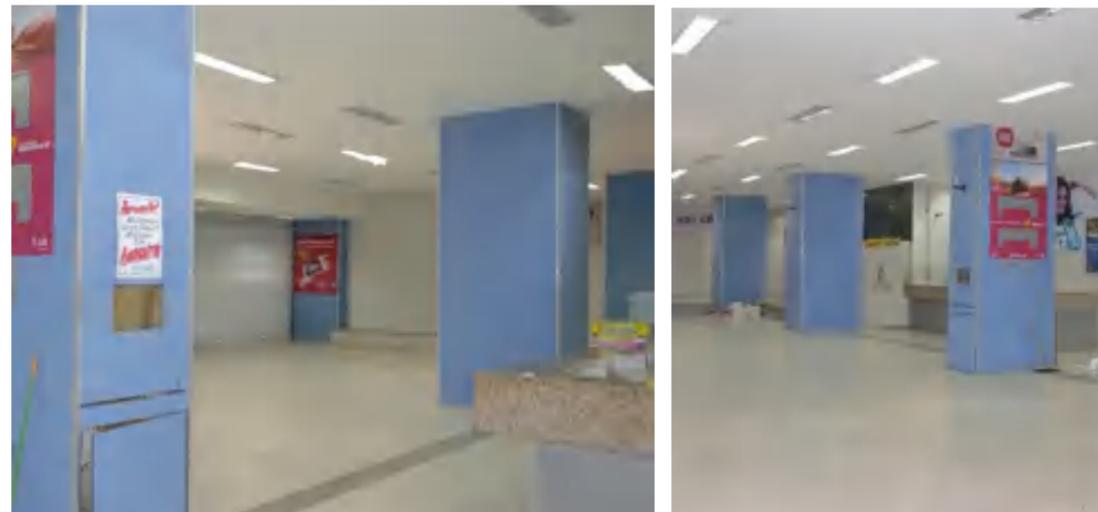
Figura 28: Loja no pavimento térreo (Fotos tiradas em 16/06/2017). FONTE: Levantamento feito pela autora.

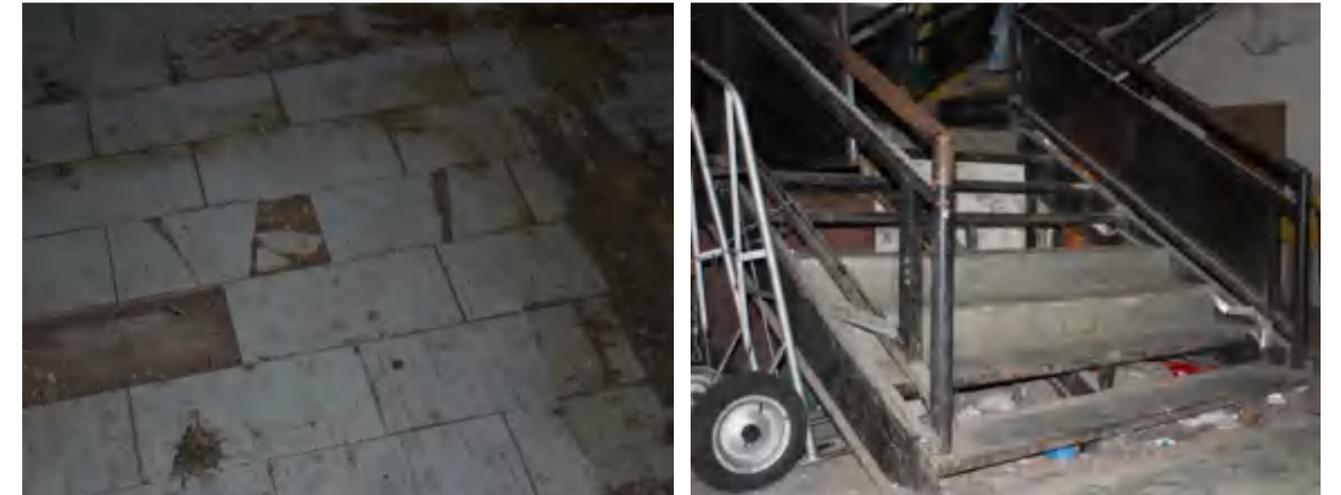
Figura 31: Piso danificado no pavimento tipo e escada enferrujada no subsolo (Fotos tiradas em 11/01/2017). FONTE: Levantamento feito pela autora.

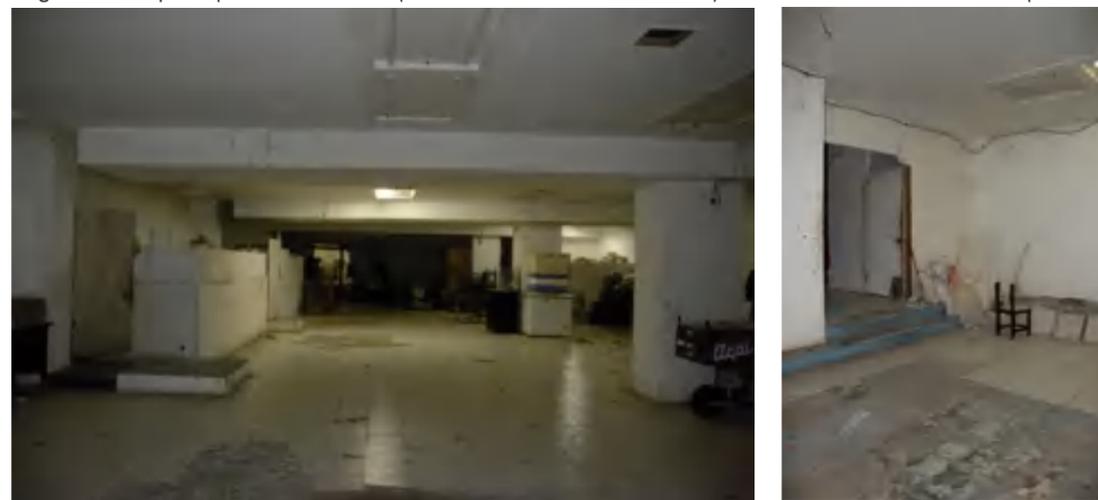
Figura 29: Vista do Subsolo da Edificação (Fotos tiradas em 11/01/2017). FONTE: Levantamento feito pela autora.

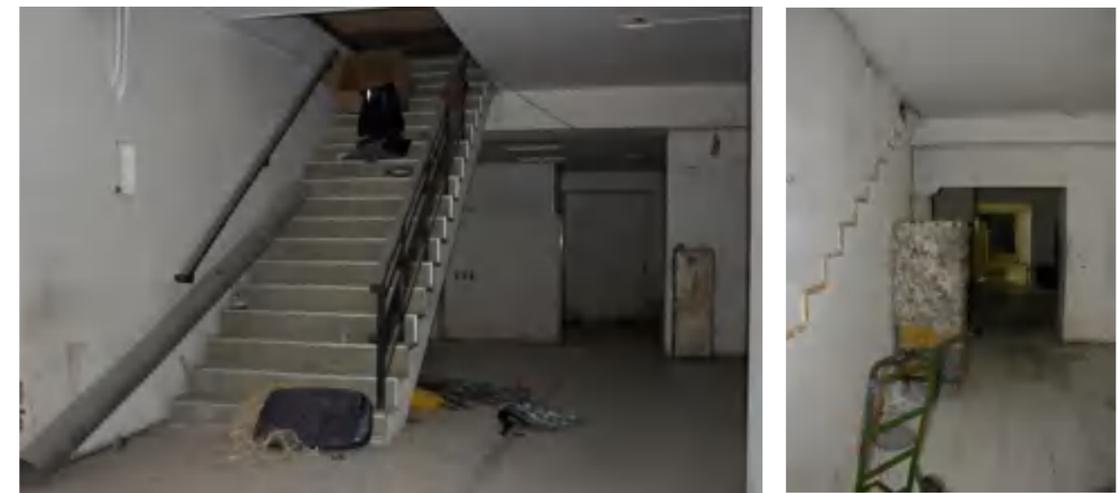
Figura 32: Escadas bloqueadas por tapumes/alvenaria no subsolo (Foto tirada em 11/01/2017). FONTE: Levantamento feito pela autora.

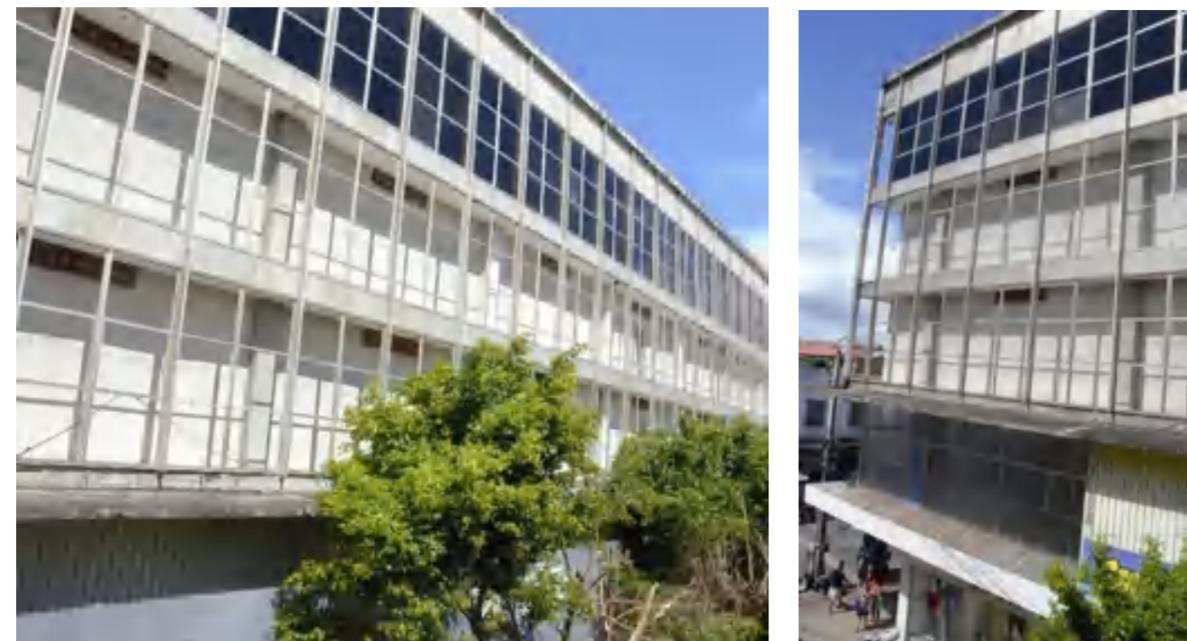
Figura 33: Danos na Fachada Nordeste (Fotos tiradas em 16/06/2017). FONTE: Levantamento feito pela autora.

Na fachada nordeste (Figura 33), as esquadrias do 3º e 4º andares foram retiradas, restando somente os castilhos, na sobreloja as esquadrias foram modificadas perdendo sua inclinação original e uma estrutura metálica foi acrescentada a volumetria do prédio para fixação dos letreiros das lojas. Na fachada sudeste (Figura 34), todo o plano de esquadrias do 3º ao 5º pavimento foi retirado e na parede de alvenaria adicionada foram feitos cobogós buscando trazer luz e ventilação mínima à parte abandonada do edifício. As esquadrias da sobreloja foram trocadas não apresentando mais a inclinação existente nas janelas originais.

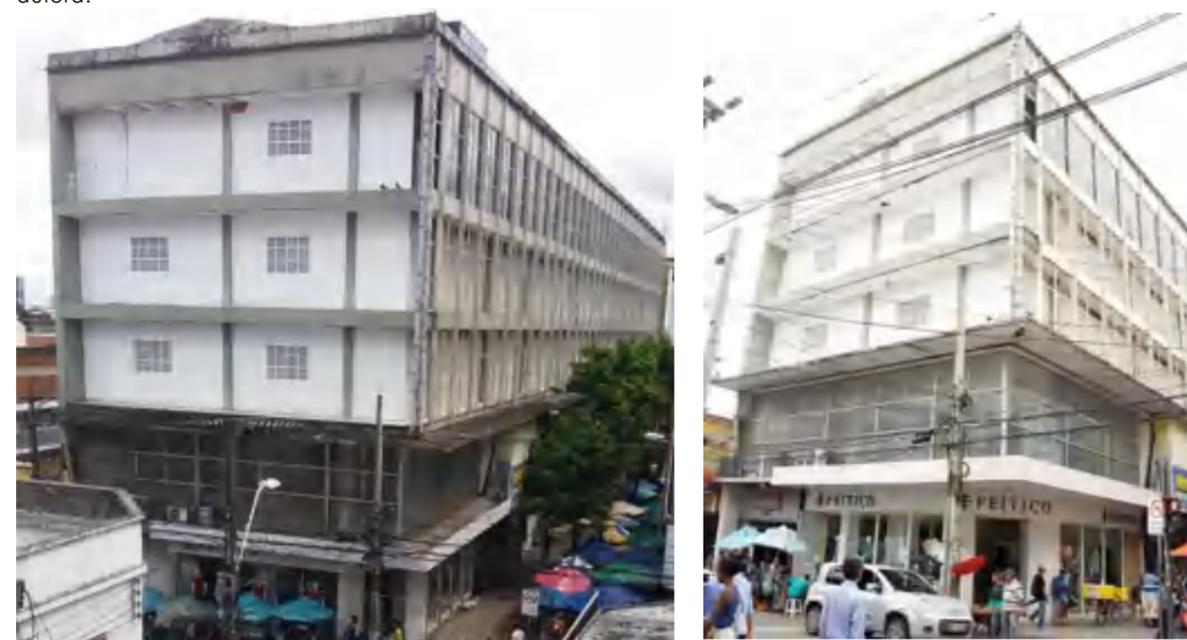
Figura 34: Danos na Fachada Sudeste (Fotos tiradas em 16/06/2017). FONTE: Levantamento feito pela autora.

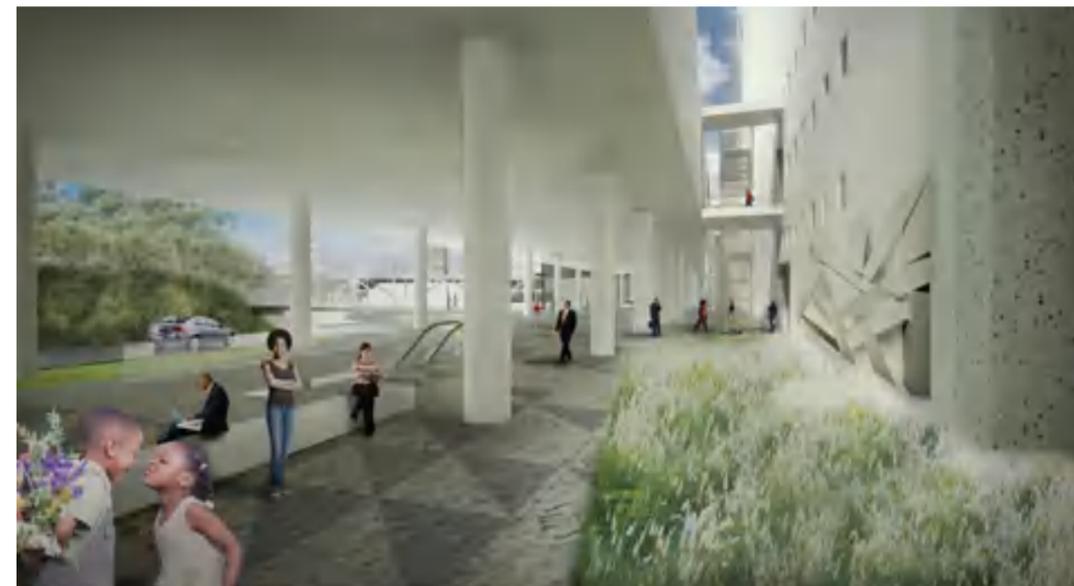
Figura 36: Coberta da Esplanada. FONTE: Archdaily.

A intervenção parte da construção de uma nova topografia envoltória ao prédio original ampliando o volume do teatro e criando um jardim suspenso. A nova construção age como uma grande cobertura que interliga os novos espaços aos já existentes através de circuitos (Figura 36).

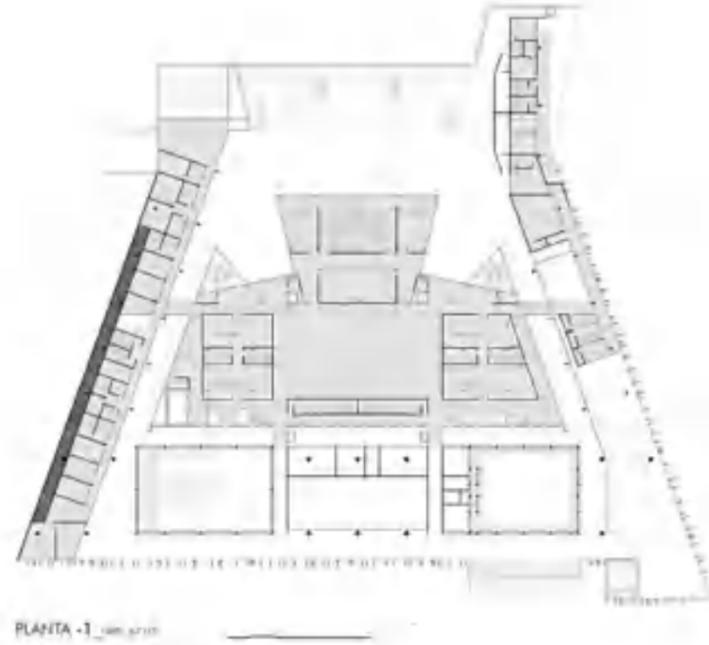
Figura 39: Planta Nivel -1. FONTE: *Archdaily*.

Durante o processo de desenvolvimento do projeto de intervenção, a parte estrutural passou por alguns ajustes, o que gerou a ampliação de alguns espaços como é o caso da Sala de Concerto que inicialmente tinha capacidade para até 20 músicos e aumentou durante o processo para até 120 músicos e uma plateia máxima de 675 pessoas. A estrutura de concreto e tijolo apresenta repetição espacial apesar de não apresentar uma modulação aparente (Figuras 39).

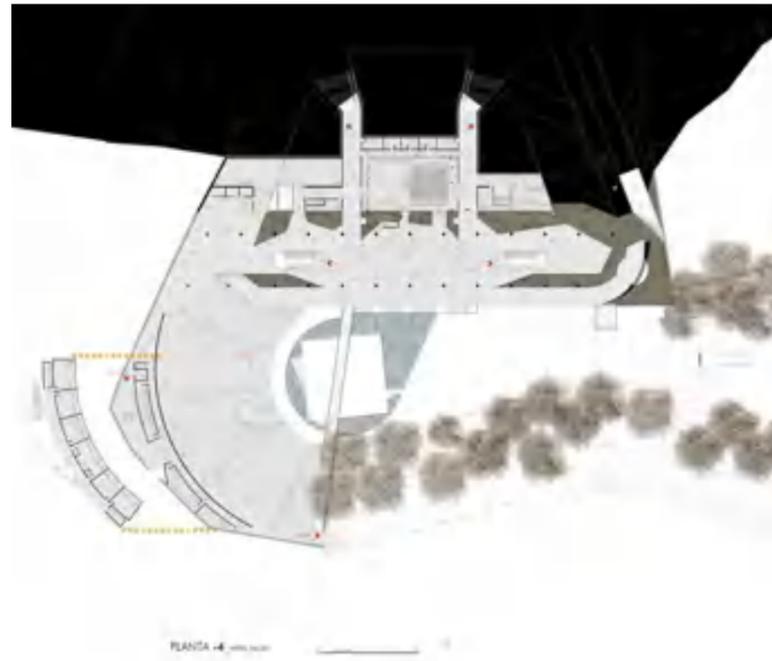
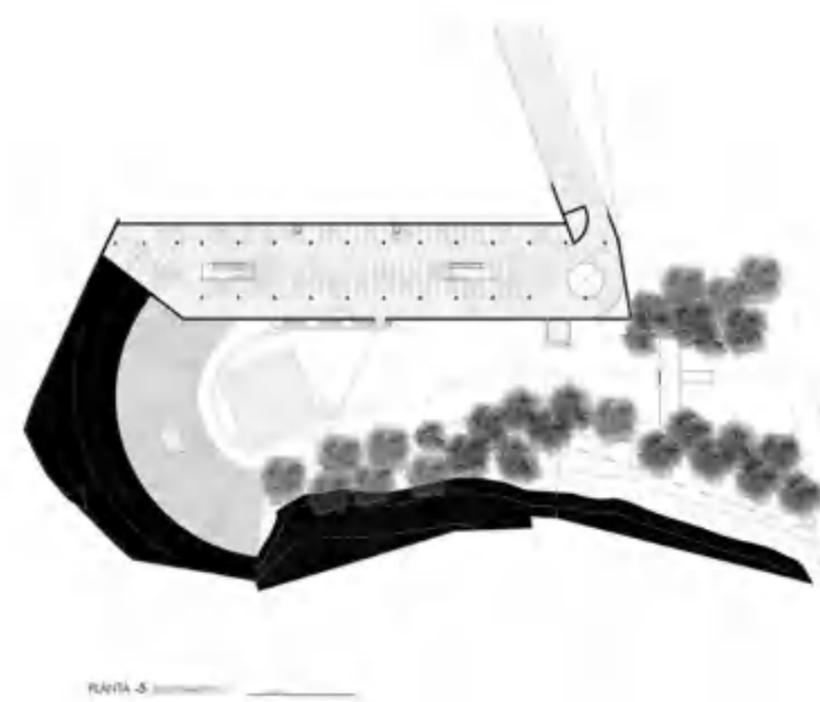
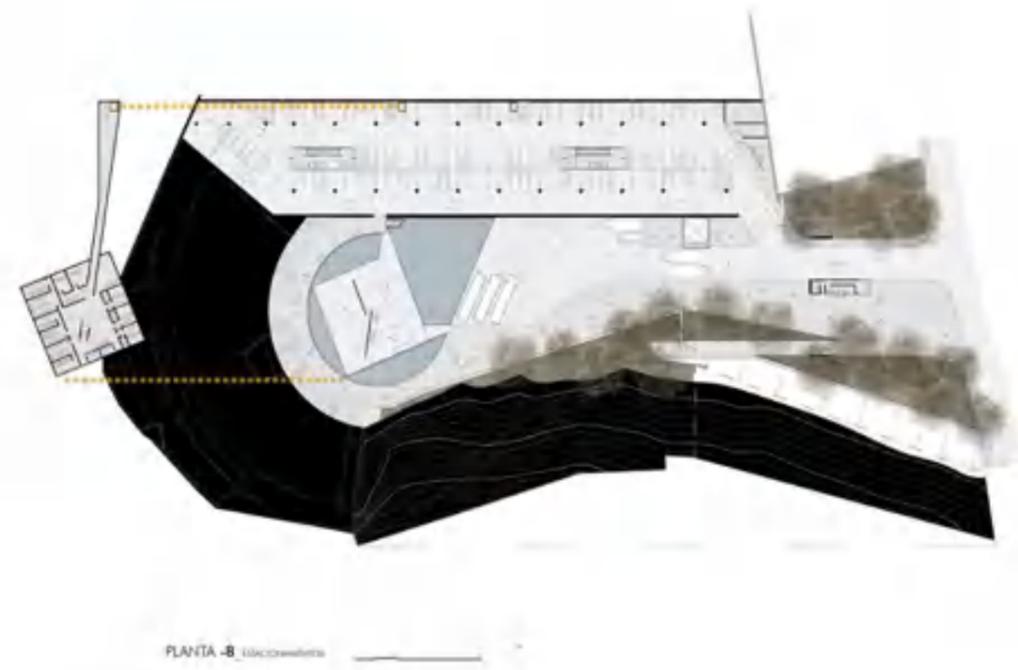
Figura 40: Planta Nivel -4. FONTE: *Archdaily*.

Figura 41: Planta Nivel -5. FONTE: *Archdaily*.

Figura 42: Planta Nivel -8. FONTE: *Archdaily*.

Tirando partido da topografia foi implementado um estacionamento na fachada posterior do teatro possibilitando o dobro de vagas necessárias para o seu programa atual. Essa parte do conjunto apresenta uma modulação de aproximadamente 10mx17m se repetindo nos últimos pavimentos (Figuras 40, 41 e 42).

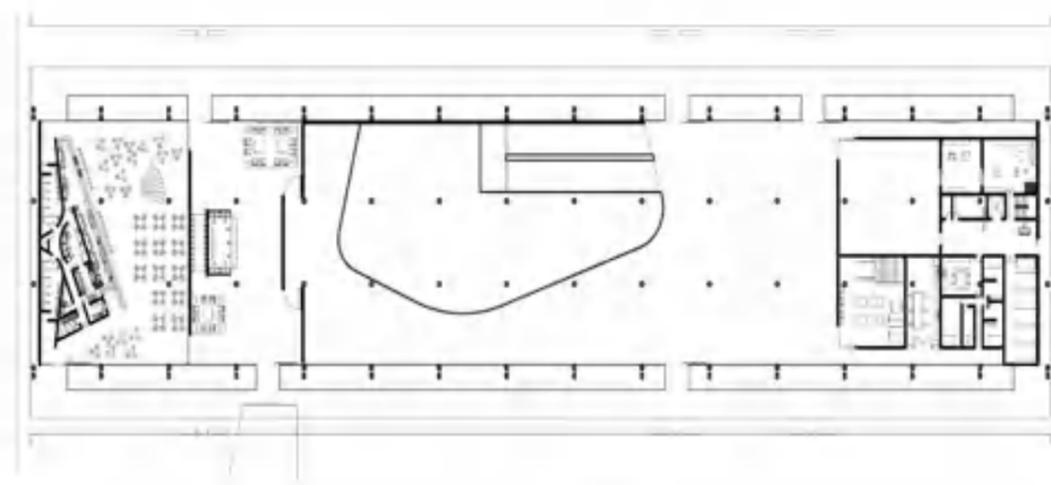
Figura 46: Planta Baixa Pavimento Térreo. Fonte: Brasil Arquitetura.

Com a reforma, o acesso pela marquise original foi restabelecido criando novos caminhos iniciados pelo saguão do pavimento térreo (Figura 46). A edificação apresenta a recepção e a chapelaria demarcadas por um painel de compensado em madeira. Ao lado, encontra-se uma **loja de souvenirs** temática, voltada à arte africana, podendo esta ser deslocada facilmente para outro local do edifício devido ao fato de seu balcão, formado por quatro módulos volantes, feito de peças leves de madeira maciça, compensado e vidro que possibilitam a mobilidade desse mobiliário.

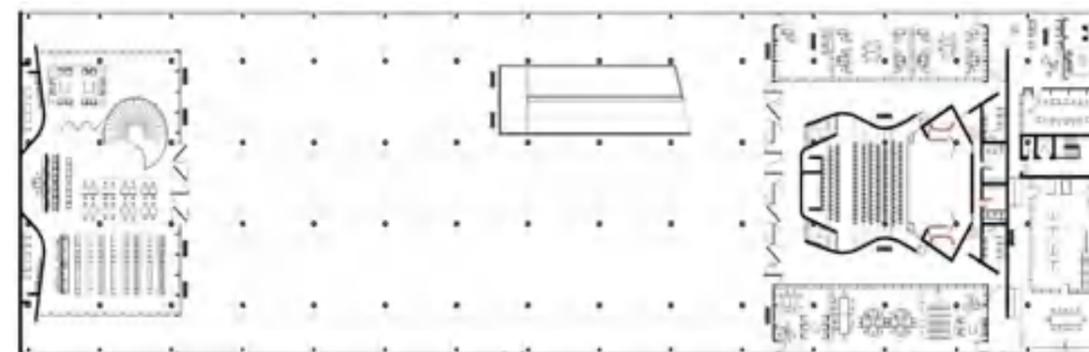
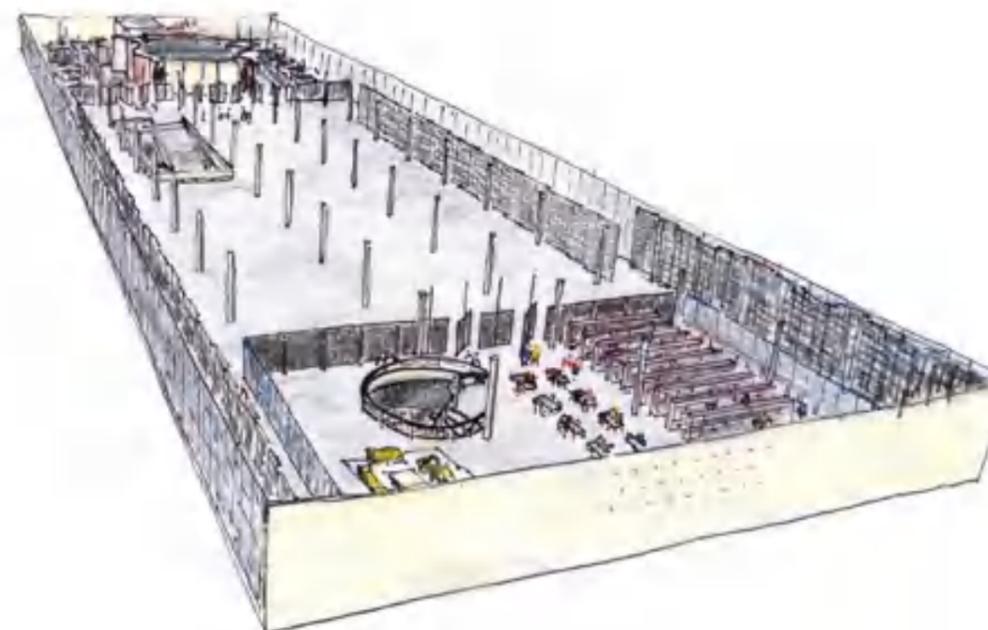
Figura 47: Planta Baixa Pavimento Superior. Fonte: Brasil Arquitetura.

Figura 48: Croqui do Pavimento Superior. Fonte: Brasil Arquitetura.

No pavimento superior (Figura 47 e 48), encontra-se a biblioteca que utiliza a mesma ideia de **flexibilidade** da loja de *souvenirs*, suas laterais apresentam **divisórias de vidro paralelas** às fachadas, onde os perfis metálicos foram substituídos por uma cola especial sendo parafusado apenas nas extremidades do fechamento, possibilitando uma melhor visão da vegetação presente no parque e **integrando o interior e exterior do prédio** (Figura 49). Internamente o ambiente contém um painel de muxarabi suspenso trazendo maior privacidade à alguns espaços de leitura (Figura 50).

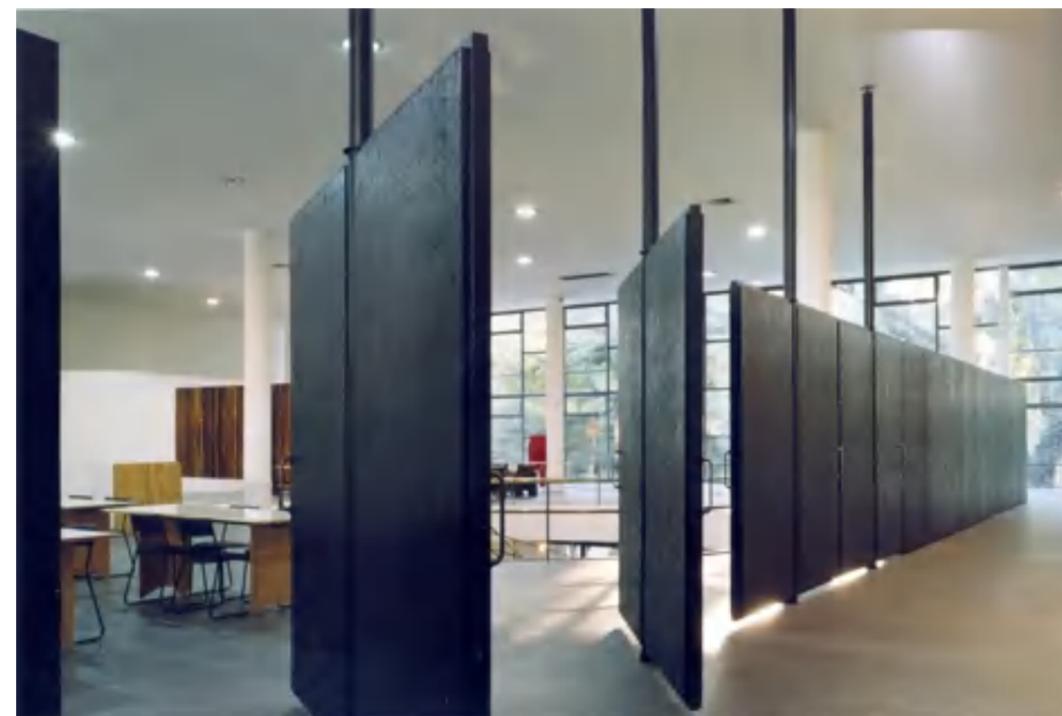
Figura 51: Portas de acesso à Biblioteca. Fonte: Brasil Arquitetura.

O acesso à biblioteca é por **painéis estruturais feitos de tiras de madeira OSB** pintadas de preto fosco, **sustentados por uma estrutura tubular de aço**, os mesmo se repetem por toda extensão do pavilhão sendo pivotantes apenas os centrais (Figura 51), os mesmos painéis estruturais se repetem no acesso ao auditório.

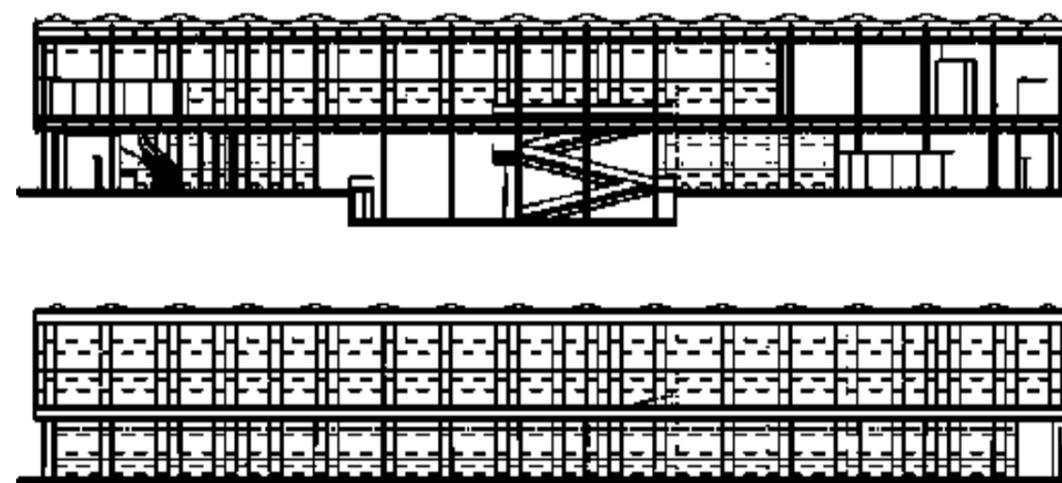
Figura 52: Fachadas Longitudinais do Museu. Fonte: Brasil Arquitetura.

O pavilhão apresenta uma modulação bem definida de 10m x10m com pilares circulares de 12cm de diâmetro. Em relação as suas fachadas podemos citar que as longitudinais são compostas por planos de vidro com caixilhos de ferro que devido sua degradação pelo tempo, nessa intervenção foram restaurados (Figura 52). As fachadas menores são de alvenaria não apresentando qualquer abertura.

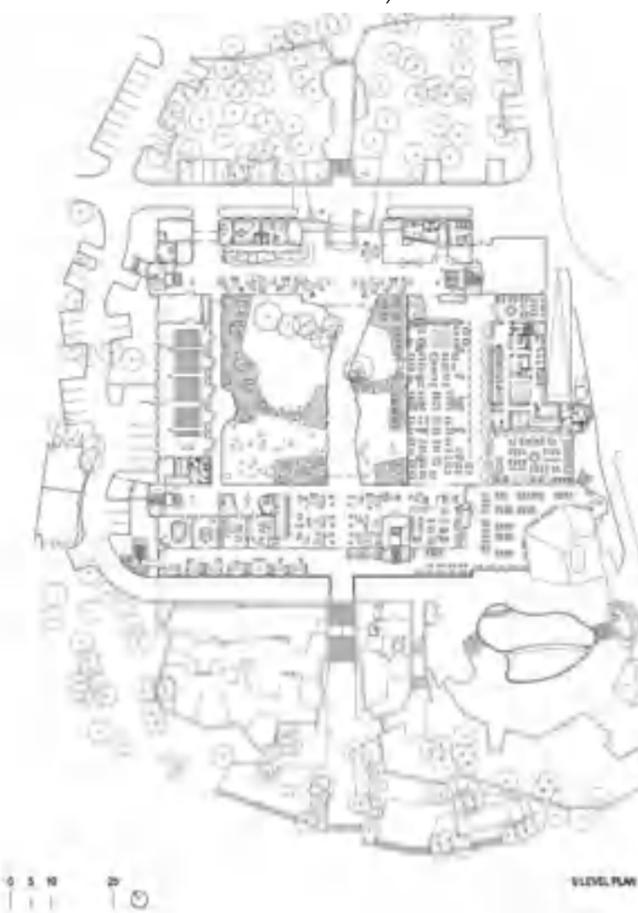
Figura 54: Planta Baixa Pavimento Térreo. FONTE: Archdaily.

O pavimento térreo (Figura 54) é onde está localizado as principais áreas públicas do hotel, contendo recepção, hall de entrada, lojas, sala de congressos, duas salas de reuniões, longe bar e três restaurantes. No primeiro pavimento, um espaço que originalmente eram alguns quartos foi reformado dando lugar a áreas de pé-direito duplo no lobby e longe bar.
