EDIFÍCIO ROMCY:
Proposta de Intervenção Arquitetônica no centro de Fortaleza

Trabalho de Conclusão de Curso apresentado ao curso de Arquitetura e Urbanismo da Universidade Federal de Campina Grande (UFCG), como requisito para obtenção do título de Bacharel em Arquitetura e Urbanismo.

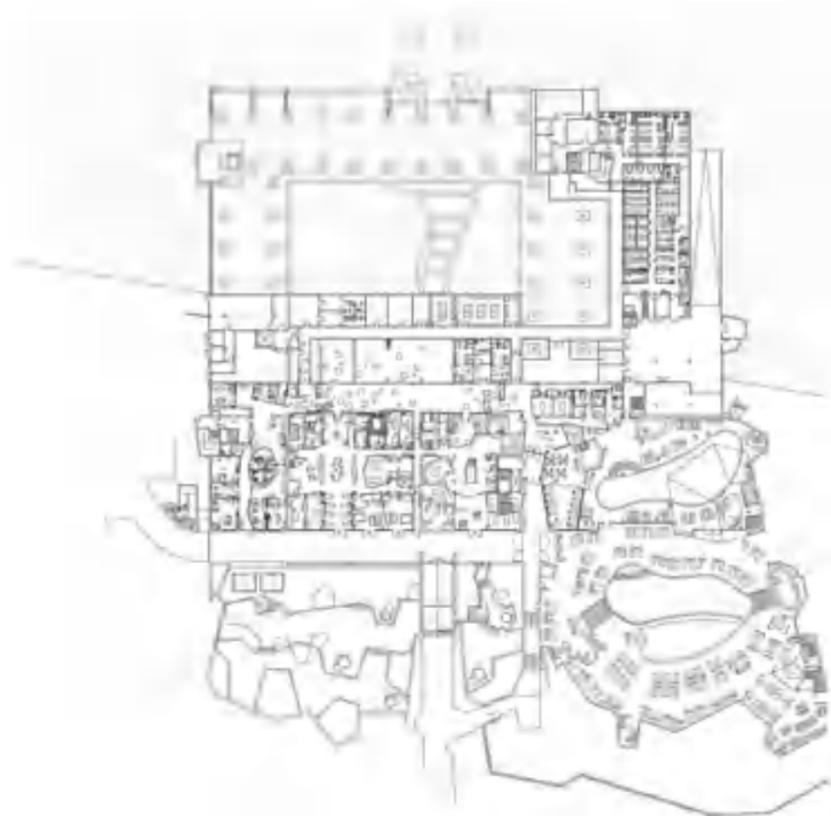
Figura 55: Planta Baixa Pavimento -1. FONTE: *Archdaily*.

O pavimento -1 (Figura 55) é onde se encontra o início das piscinas, uma interna e outra externa ao prédio que é dividida em dois níveis; apresenta também a área fitness com sala de treino e o ginásio e a clínica spa sendo assim um pavimento voltado ao lazer no hotel.

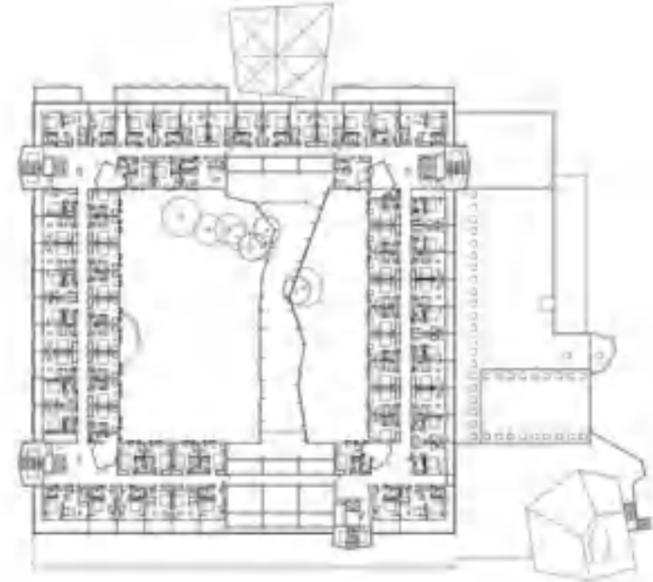
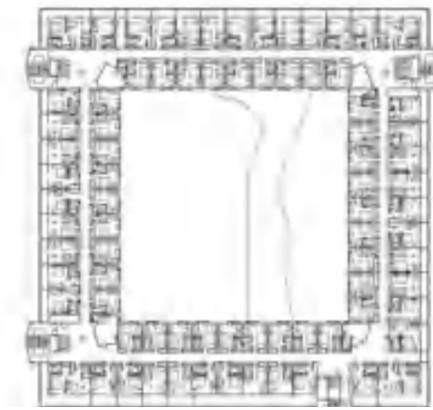
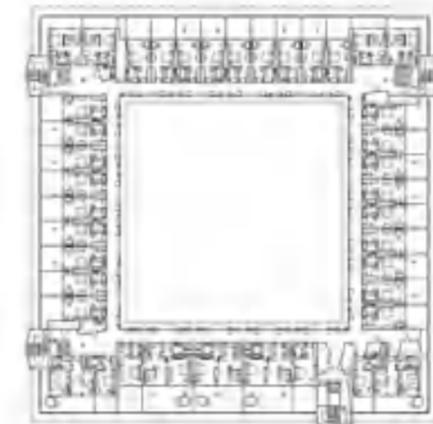
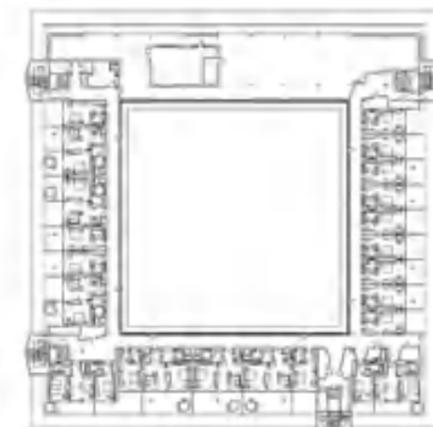
Figura 56: Planta Baixa Pavimento +1. FONTE: *Archdaily*.

Figura 57: Planta Baixa Pavimento +2. FONTE: *Archdaily*.

Figura 58: Planta Baixa Pavimento +3. FONTE: *Archdaily*.

Figura 59: Planta Baixa Pavimento +4. FONTE: *Archdaily*.

O primeiro e o segundo pavimentos foram preservados (Figura 56 e 57), porém visando atender as demandas de acomodações atuais, o número de unidades foi reduzido. No terceiro e quarto pavimentos (Figuras 58 e 59), os quartos acompanham a borda externa do prédio apresentando **grandes terraços** enquanto os corredores estão dispostos mais internamente se conectando visualmente com o átrio central.

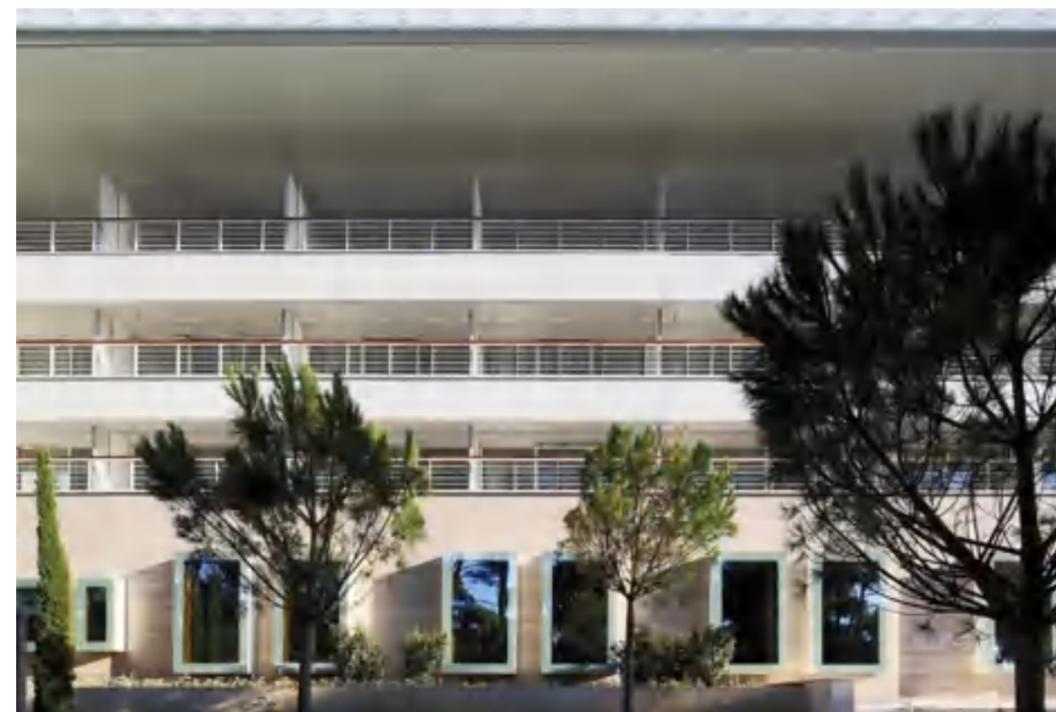
Figura 60: Fachada Lateral do Hotel. FONTE: *Archdaily*.

As fachadas apresentam superfícies brancas com um sistema de brise-soleil horizontal e persianas dando ritmo e luminosidade ao envoltório do prédio, além da presença de terraços nos últimos pavimentos do hotel (Figura 60). O acesso principal do hotel é marcado por amplos e volumosos beirais (Figura 61). Já a fachada oposta, que tem vista direta para o mar, contém uma grande escadaria em pedra que dá acesso à avenida costeira.

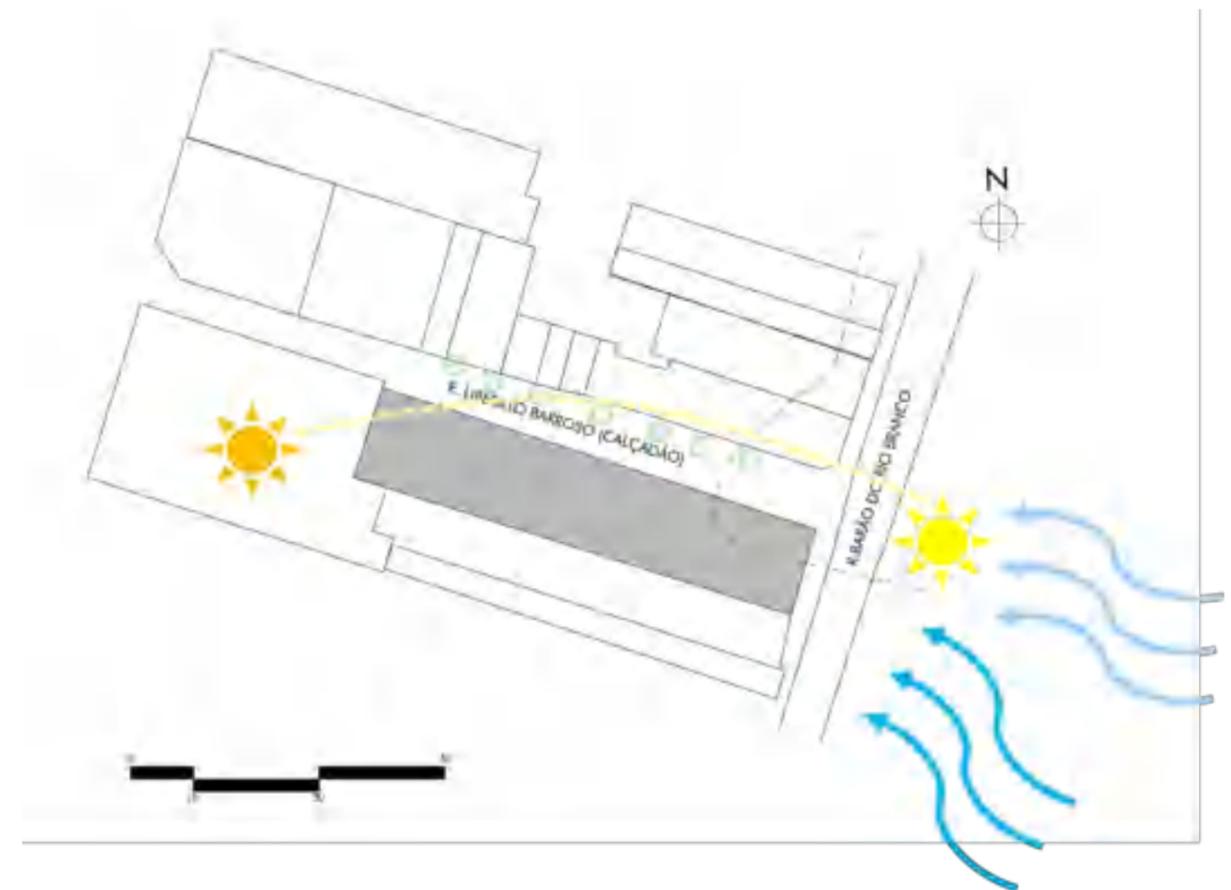
Figura 62: Trajetória Solar e Direção dos Ventos no entorno da edificação. FONTE: Elaborado pela autora (2017).

A insolação intensa citada anteriormente não afeta negativamente o edifício como podemos ver no esquema da trajetória solar (Figura 62) pois, devido à ausência de recuos, a edificação é colada nas edificações vizinhas nas laterais que normalmente recebem maior incidência solar, as fachadas viradas para oeste. As duas fachadas principais são orientadas para nordeste e sudeste recebendo maior incidência solar no período matinal quando sol está mais ameno o que auxilia na manutenção de temperaturas internas confortáveis e iluminação natural agradável.

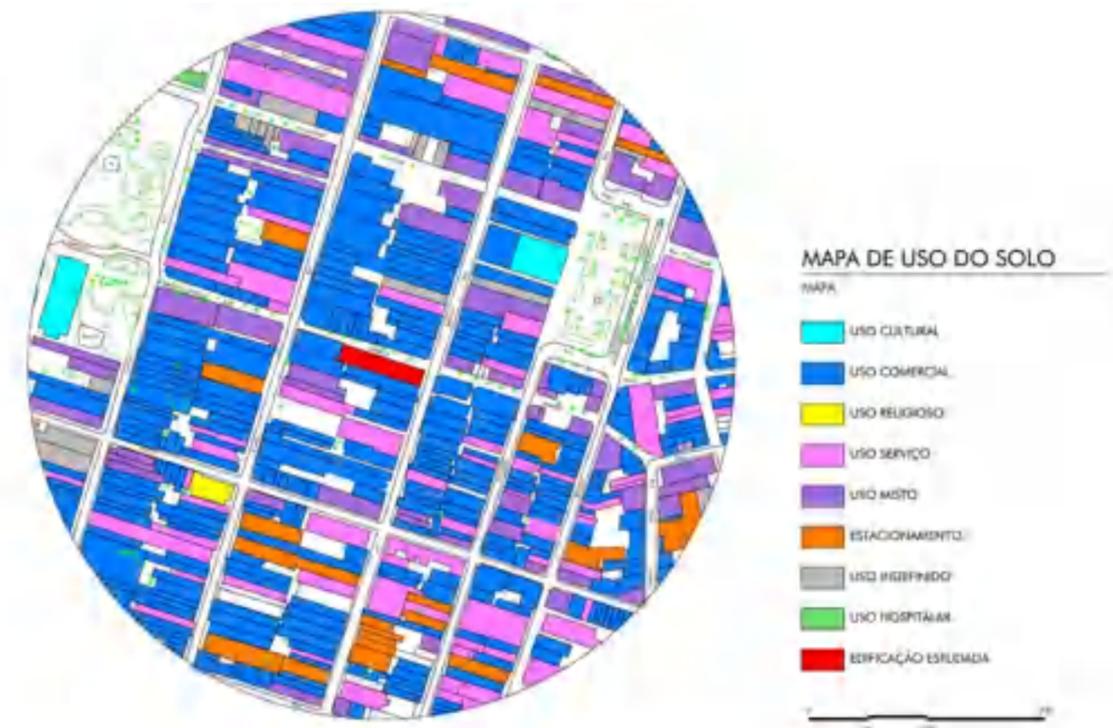
Figura 63: Mapa de uso do solo do entorno da edificação. FONTE: Elaborado pela autora (2017).

Analisando o Mapa de Uso do Solo no entorno da edificação num raio de 300 metros (Figura 63) percebe-se a predominância dos usos comerciais e de serviços, visto que, a edificação encontra-se na parte mais comercial do centro da cidade. Encontra-se bancos, restaurantes, clínicas/consultórios, cartórios, sedes de órgãos públicos e privados, uma grande quantidade de estacionamentos, shoppings e galerias, além das diversas lojas de varejo e atacado.

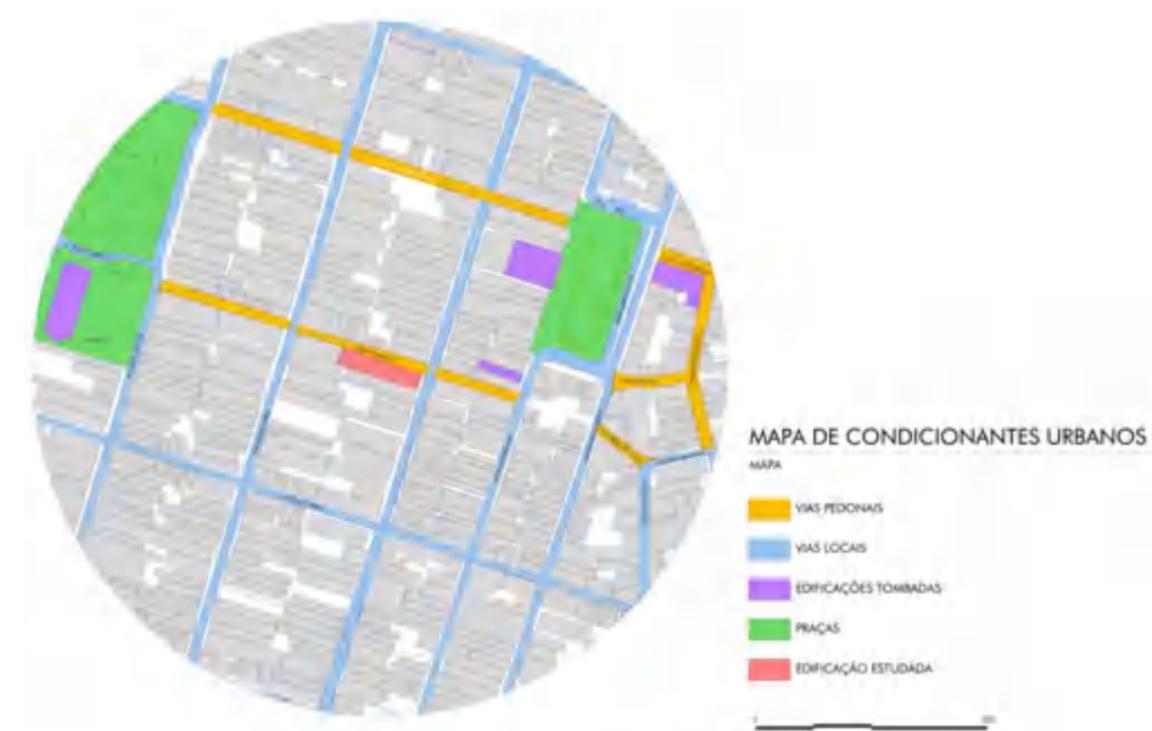
Figura 66: Mapa de Condicionantes Urbanos no entorno da edificação. FONTE: Elaborado pela autora (2017).

Sobre o sistema viário, num raio de 300 metros no entorno da edificação (Figura 66), majoritariamente, as ruas são vias locais existindo apenas cinco ruas que em alguns trechos são vias pedonais tornando-se com o decorrer do tempo calçadas arborizadas, são elas: R. Liberato Barroso, R. Guilherme Rocha, R. General Bezerril, R. Pedro Borges e Rua Perboyre e Silva. A edificação estudada localiza-se na Rua Liberato Barroso em sua parte pedonal (Figura 67), o que influencia diretamente nas questões climáticas do prédio, pois a arborização presente nesse calçada se torna uma barreira protetora auxiliando na manutenção de temperaturas amenas e na diminuição dos ruídos dentro da edificação.

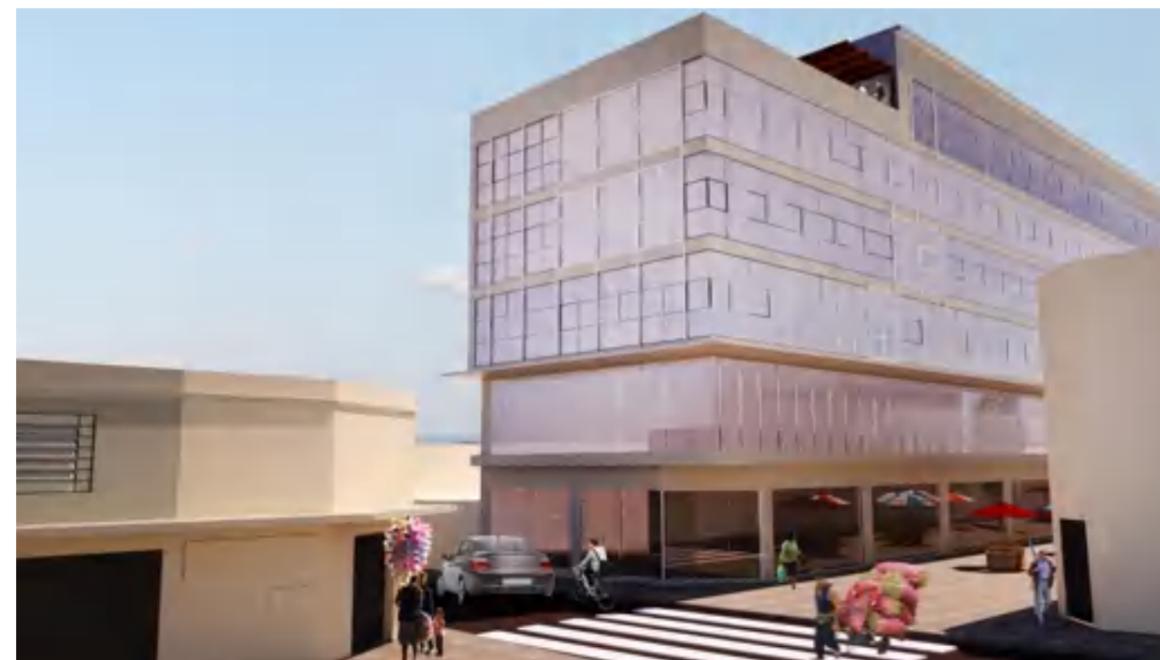
Figura 68: Nova fachada do Edifício Romcy. FONTE: Acervo Pessoal – Render: Arrimo (2017).

Seu Zoneamento foi feito por andar distribuindo o programa nos seis pavimentos existentes e a coberta. Buscando o melhor funcionamento da edificação e aproveitamento dos espaços. A intervenção propõe um programa com flexibilidade em seus usos através do mínimo de paredes construídas possível. Sabendo da importância de se preservar o edifício por sua relevância histórica e qualidade arquitetônica as soluções das fachadas do projeto original foram mantidas com a utilização de planos de esquadrias em vidro, trazendo uma maior interação do interior e exterior do prédio e permitindo assim o maior uso da iluminação natural (Figura 68).

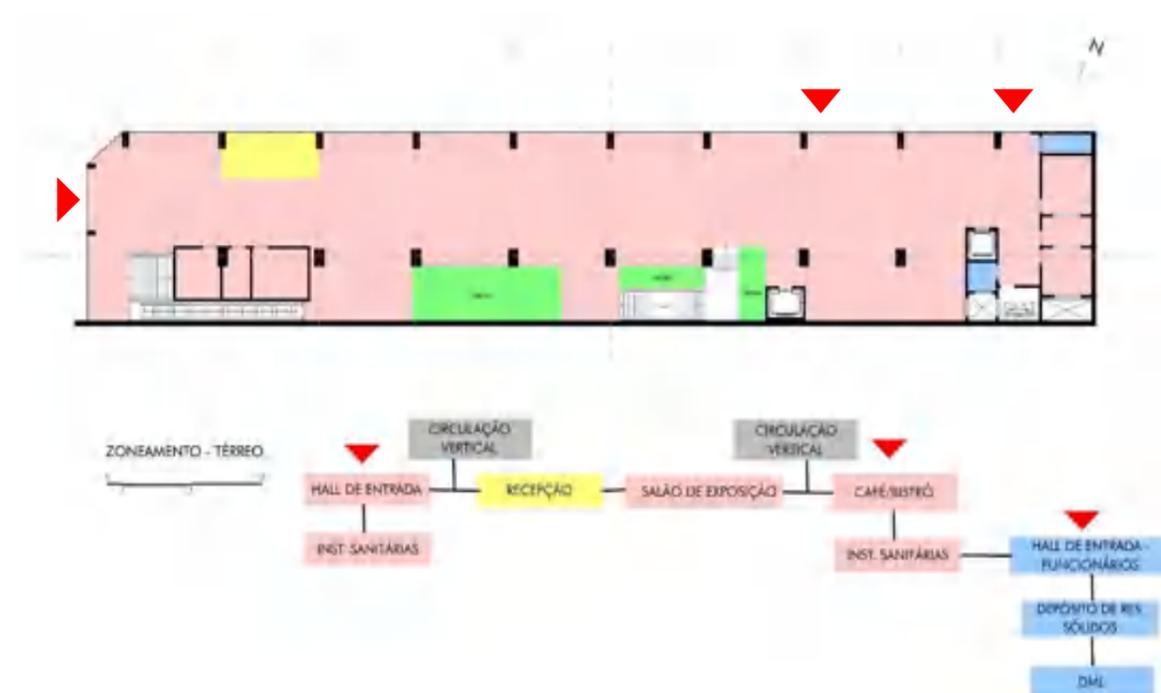
Figura 70: Zoneamento e Organograma - Térreo. FONTE: Elaborado pela autora (2017).

A edificação apresenta dois acessos sociais, o principal na fachada sudeste, o secundário pelo Café na fachada nordeste (Figura 69); e um acesso de serviço na extremidade oeste da fachada nordeste. No térreo (Figura 70) encontra-se a recepção, um dos salões de exposição, o café, duas baterias de instalações sanitárias, uma destinada a atender o fluxo do café e salão de exposição e a outra para os usuários do espaço para eventos localizado no subsolo, o depósito de resíduos sólidos onde é armazenado todo lixo da edificação antes da coleta e um depósito de material de limpeza que como as instalações sanitárias se repete em cada pavimento.

Esse pavimento contém quatro escadas: a primeira interliga o térreo ao subsolo, a segunda é uma escada rolante ligando o térreo ao 2º pavimento, a terceira é a principal escada social que conecta todos os andares do térreo até o 6º pavimento e a última escada que é de serviço unindo todos os pisos. Todas elas existem na edificação desde sua inauguração e serão mantidas, sendo recuperadas em relação aos danos atuais. Além disso o prédio apresenta três elevadores, dois sociais e um de serviço, onde será mantido um social e o de serviço.

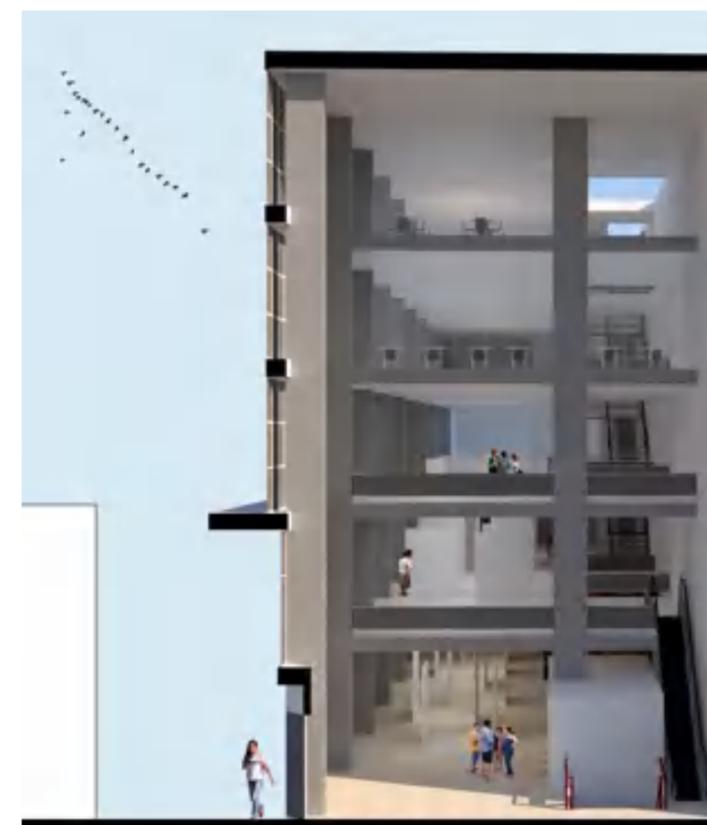
Figura 71: Corte Esquemático do pé direito quádruplo. FONTE: Acervo Pessoal – Render: Arrimo (2017).

A parte da laje de cada pavimento localizada sobre o hall de entrada do Edifício Romcy foi retirada criando assim um pé direito quádruplo e uma nova espacialidade interna na edificação, demarcando a entrada principal do prédio e protegendo os ambientes das influências climáticas, visto que dessa forma a iluminação natural alcança todos os pavimentos mas há uma diminuição da radiação solar direta (Figura 71).

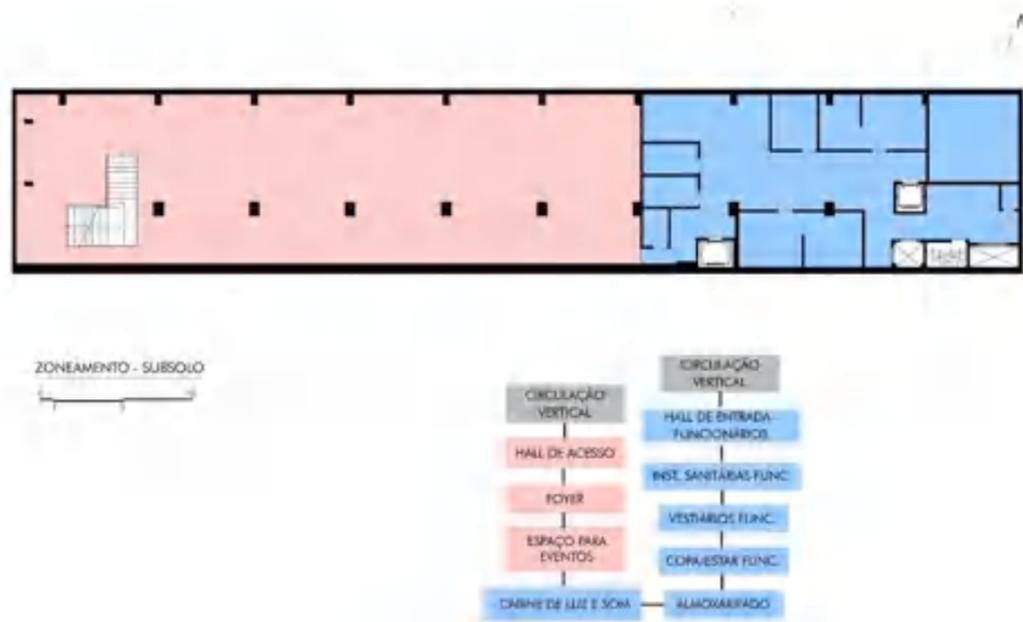
Figura 72: Zoneamento e Organograma - Subsolo. FONTE: Elaborado pela autora (2017).

No subsolo (Figura 72) está toda a área destinada aos funcionários com copa/estar, instalações sanitárias e vestiários. O andar apresenta também um almoxarifado e um depósito de materiais de limpeza acessados apenas pelas circulações verticais de serviço (escada e elevador).

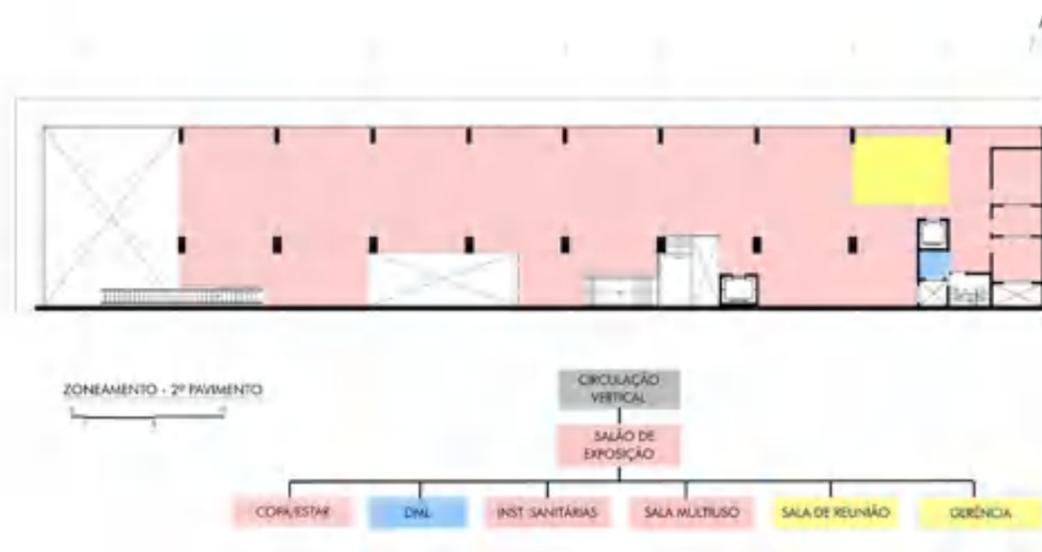
Figura 73: Zoneamento e Organograma – 2º Pavimento. FONTE: Elaborado pela autora (2017).

No 2º pavimento (Figura 73), antiga sobreloja da edificação, foi proposto o segundo salão de exposição com uma copa de apoio, duas salas multiusos, a gerência e uma sala de reunião destinada ao setor administrativo do edifício, as instalações sanitárias e o DML.

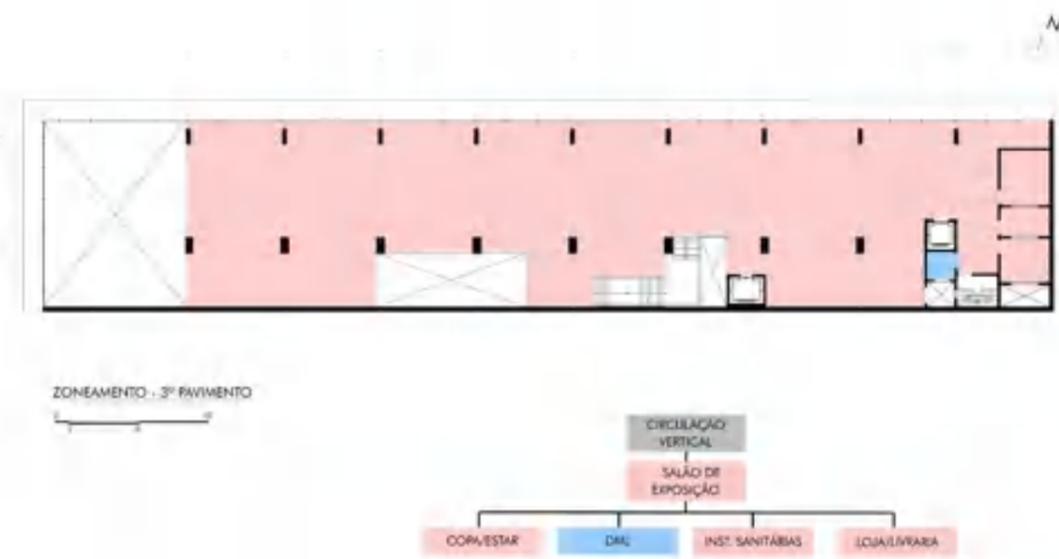
Figura 74: Zoneamento e Organograma – 3º Pavimento. FONTE: Elaborado pela autora (2017).

O 3º pavimento terá o último salão de exposição e a loja/livraria, onde serão vendidos livros, *souvenirs* e artigos que envolvam arquitetura, arte e design; além das instalações sanitárias e o depósito de materiais de limpeza (Figura 74).

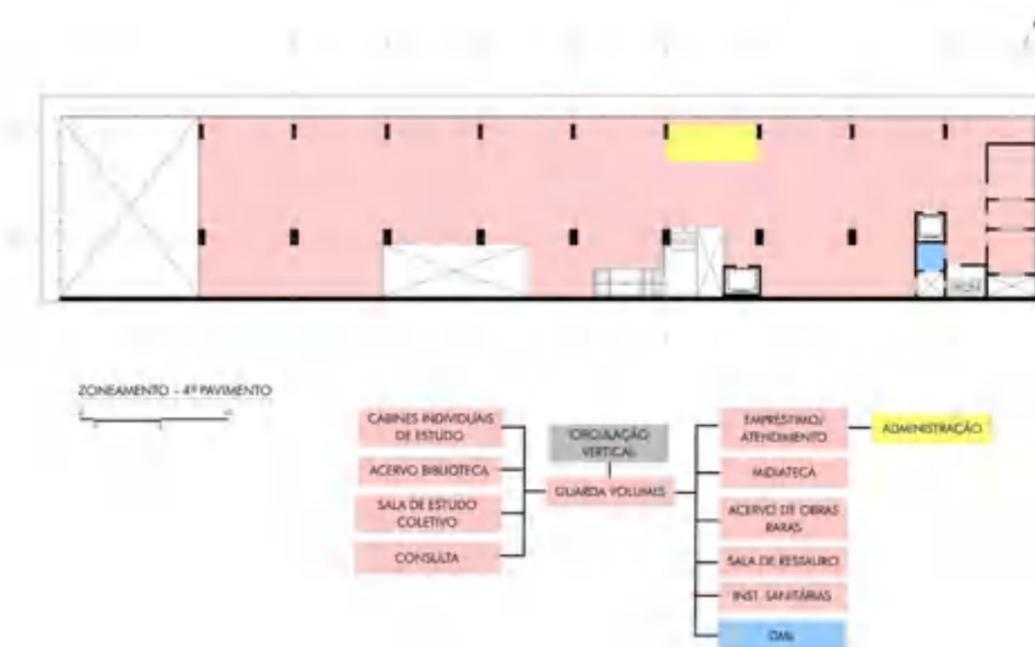
Figura 75: Zoneamento e Organograma – 4º Pavimento. FONTE: Elaborado pela autora (2017).

A Biblioteca Setorial encontra-se no 4º pavimento (Figura 75) contendo o acervo geral de livros, o acervo de obras raras e uma midiateca, todos vinculados à arquitetura, arte e design. Nesse pavimento existe um espaço destinado ao estudo coletivo e individual, uma sala de restauro de materiais impressos e uma área para consulta de volumes, além dos ambientes necessários para o funcionamento da biblioteca como sala de empréstimos, o guarda volumes e a administração.

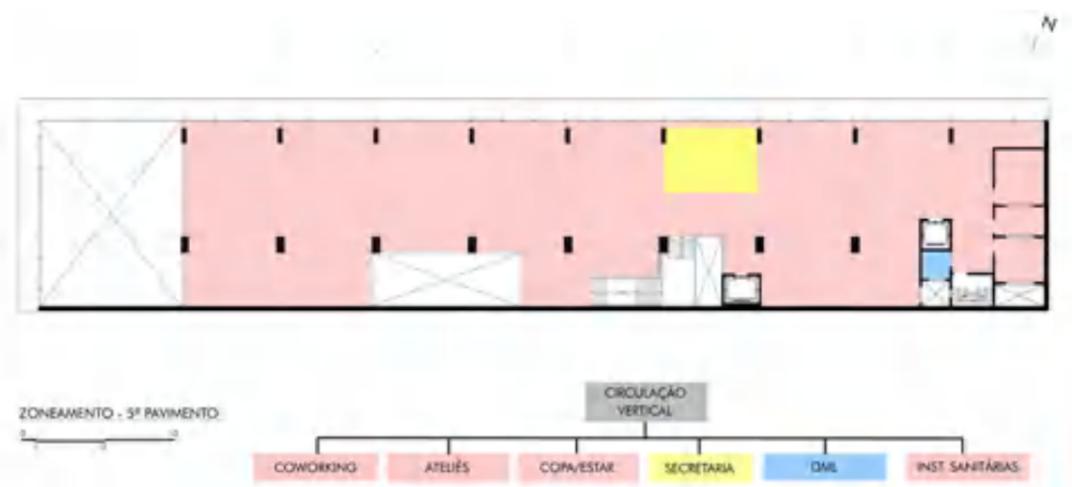
Figura 76: Zoneamento e Organograma – 5º Pavimento. FONTE: Elaborado pela autora (2017).

Foi proposta atividades mais práticas no quinto pavimento (Figura 76), voltadas para profissionais da área, tendo nesse piso um *coworking* e quatro ateliês tendo um espaço destinado à uma secretaria que será responsável por administrar o funcionamento desses ambientes. Como apoio terá uma copa/estar, a bateria de instalações sanitárias e um DML.

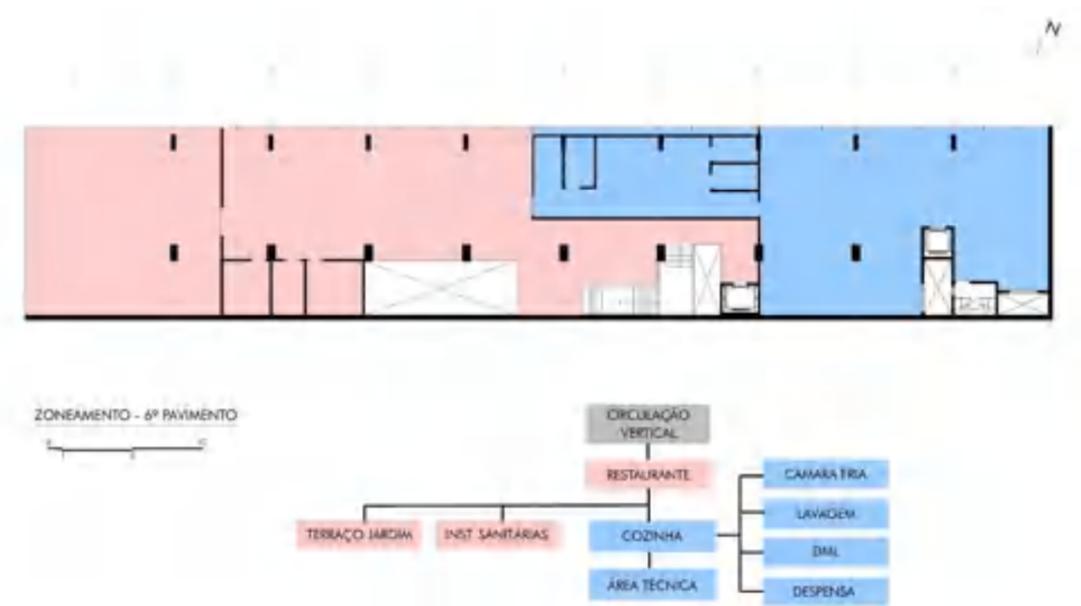
Figura 77: Zoneamento e Organograma – 6º Pavimento. FONTE: Elaborado pela autora (2017).

O sexto e último pavimento (Figura 77) é destinado a um restaurante com terraço jardim (Figura 78), buscando tirar partido das vistas do centro da cidade devido à sua skyline e proximidade do litoral. O andar terá também uma cozinha com todo os ambientes necessários para o funcionamento do restaurante (câmara fria, despensa, dml, área de lavagem, preparo e cozimento) e a área técnica do edifício com reservatório de água, condensadores de ar condicionado entre outros maquinários. O prédio contará com dois reservatórios de 5000L, segundo a NBR 5626 essa quantia é suficiente para atender as necessidades de 100 pessoas num prazo de 2 dias.

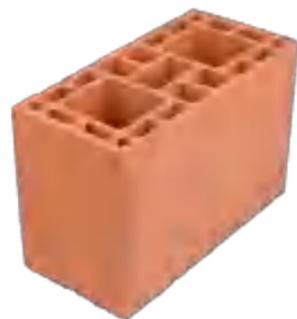
Todas as novas paredes (1) deverão ser construídas com blocos cerâmicos com furos verticais visando auxiliar na passagem das tubulações hidro sanitárias. O bloco cerâmico devido sua resistência e estabilidade em condições ambientais adversas é uma boa alternativa para as paredes hidráulicas.

Dimensões: 14x19x29cm
Peso: 5,6kg
Nº de peças por m²: 16,5

Figura 79: Bloco de Vedação Furo Vertical FONTE: Cerâmica Auxiliadora.

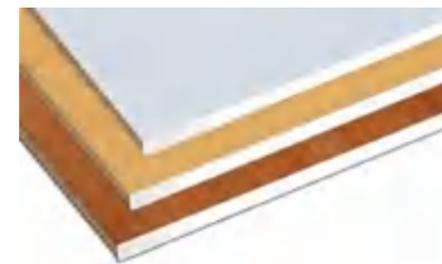
Será utilizada como fechamento nos ambientes internos (2) que não precisam de instalações hidráulicas as placas pladur decor, sendo indicadas para projetos de caráter comercial ou empresarial. As placas são feitas de gesso revestido por uma lâmina de celulose especial e uma fina lâmina de vinil com acabamento em fibra colorida com tratamento antibacteriano. Optou-se por esse material pela busca de uma intervenção que envolvesse o mínimo de processos in loco, visando uma construção a seco das paredes internas.

Dimensões: 60x60cm
Espessura: 10mm
Junta: Recto (A)
Cor: Bege

Figura 80: Pladur Decor 10 FONTE: PLADUR.

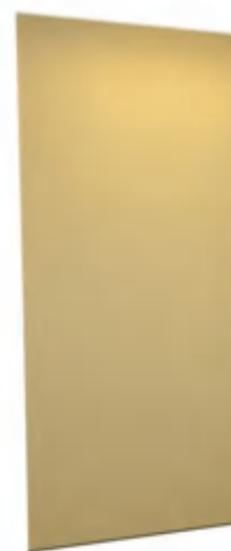
Utilizado nos ambientes que necessitam de um isolamento termo acústico (3), os painéis acústicos sonare são em lã de vidro aglomerada com resina sintética e revestido em tecido. Os painéis de alta resistência auxiliam no conforto acústico e térmico, minimizando a propagação de ruídos e reduzindo o uso de ar condicionado nos ambientes em que são instalados, além de apresentarem fácil instalação.

Os painéis também são utilizados próximo à fachada nordeste como proteção do sol e dos ruídos do entorno (4). Nesse caso dois painéis são sustentados por uma estrutura central tubular em aço possibilitando a rotação destes para controle da entrada de luz natural vinda das fachadas.

Dimensões: 2,7x1,2m
Espessura: 25mm
Peso: 6,48kg

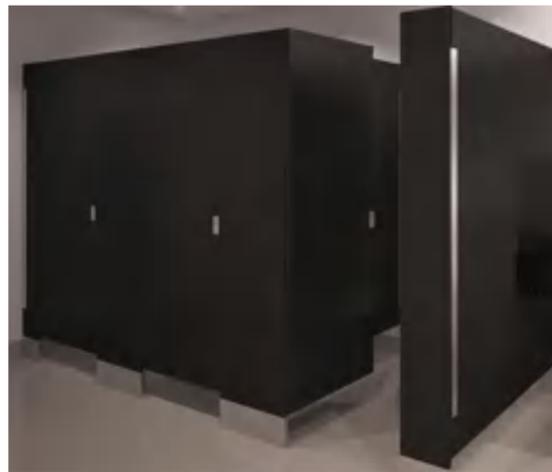
As instalações sanitárias apresentam divisórias sanitárias em laminado estrutural TS 12mm na cor preto, com ferragens em aço inox e alumínio anodizado ancorado no piso.

Figura 82: Divisórias em Laminado FONTE: GLOBAL.

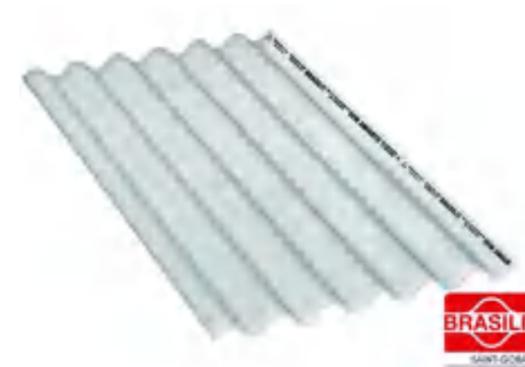
A cobertura será em telha de fibrocimento ondulada Brasilit com uma inclinação de 9%. Resistente, flexível, durável é um tipo de telha que se enquadra em todo tipo de cobertura facilitando caso haja necessidade de modificações futuras na edificação.

Dimensões: 1,22x1,10m

Espessura: 8mm

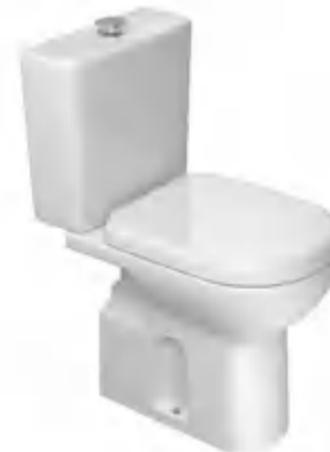
Dimensões: 61x36x44cm
Linha: Vogue Plus Conforto
Cor: Branco
Consumo de água: 6L por fluxo
Atributos: ideal para pessoas com dificuldade de mobilidade, economia de até 60% de água, sifão oculto, fácil limpeza

Figura 92: Bacia sanitária com caixa acoplada – vogue plus conforto. FONTE: DECA.

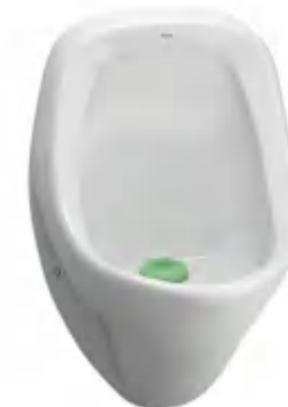
Dimensões: 35x38x62cm
Linha: Save Design
Cor: Branco
Consumo de água: 6L por fluxo
Atributos: ecossustentável, sifão integrado, fácil limpeza, vedação interna por membrana evitando mal cheiro

Figura 93: Mictório sem água - save design. FONTE: DECA.

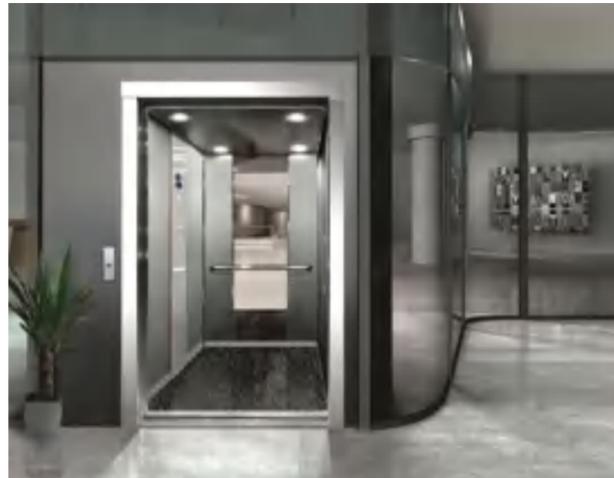
Serão mantidas as caixas de elevador, sendo modificadas somente as cabines visto que atualmente, apenas um elevador se encontra em funcionamento. Os novos elevadores serão da linha GEN2 *Comfort* da Otis. Eficiente e flexível, eles não apresentam a necessidade de casa de máquinas devido a compactação do controle e componentes do elevador. “A máquina sem engrenagens e com imã permanente é 50% menor e mais eficiente do que convencionais” (OTIS, 2016). Além de apresentar cabos mais leves e uma economia de energia de até 80% através do redirecionamento do excesso de energia do elevador para a rede elétrica do prédio e o uso de iluminação a LED.

Dimensões: 1,4x1,5m
Área: 2,1m²
Nº de passageiros: 12
Modelo: AT120

Figura 97: Elevador GEN2 Comfort. FONTE: OTIS.

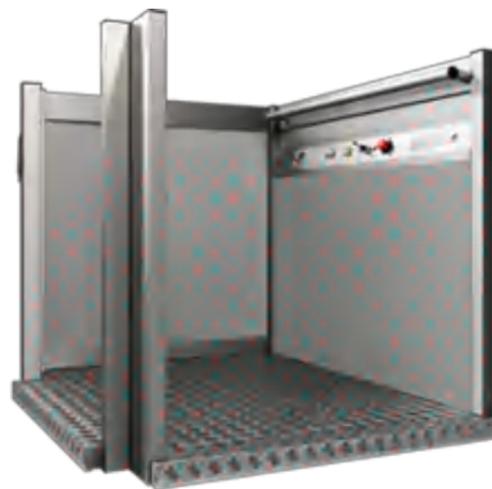
Figura 98: Plataforma Elevatória PL240. FONTE: MONTELE.

Buscando acessibilidade, no acesso à parte social do subsolo que não apresenta elevador, foi instalado uma plataforma elevatória PL240 que vence percursos de até 4 metros de forma prática e simplificada. Sua cabine é feita de painéis em ACM Alumínio Escovado com estrutura em aço inox apresentando apenas um acesso para entrada e saída de pessoas.

Área interna da cabine: 1,26m²
Dimensões: 1,4x1,56m
Capacidade: 340 kg
Velocidade: 6m/min
Portão: 2m

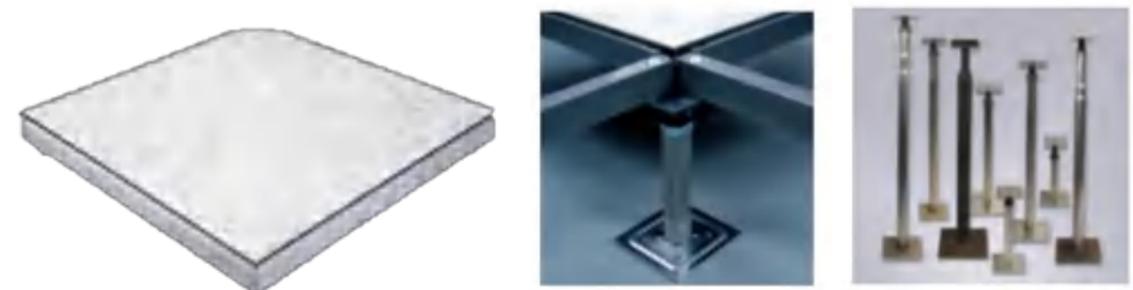
Figura 99: Paineis *Floating Floor* e Subestrutura de pedais de aço resistente à força . FONTE: TATE.

Buscando a acessibilidade no pavimento térreo da edificação foi utilizado o piso elevado *Floating Floor* da Tate em todo o andar devido ao desnível existente na laje do subsolo. Esse piso elevado é feito em painéis sólidos de alumínio com resistência FF 3000 aguentando impactos de 91kg e cargas estáticas e rolantes de 10kN e 8,9Kn, respectivamente.

Sua subestrutura é de pedestais de aço resistentes à força com suportes verticais em tubos galvanizados de 2,2cm. Os pedestais suportam pisos com alturas superiores a 90cm, facilitando no nivelamento de pisos irregulares, como na edificação estudada que apresenta 3 alturas de piso em seu térreo. Para nivelar o térreo em um pé direito de 4m será utilizado o piso elevado com 40, 80 e 120cm de altura.

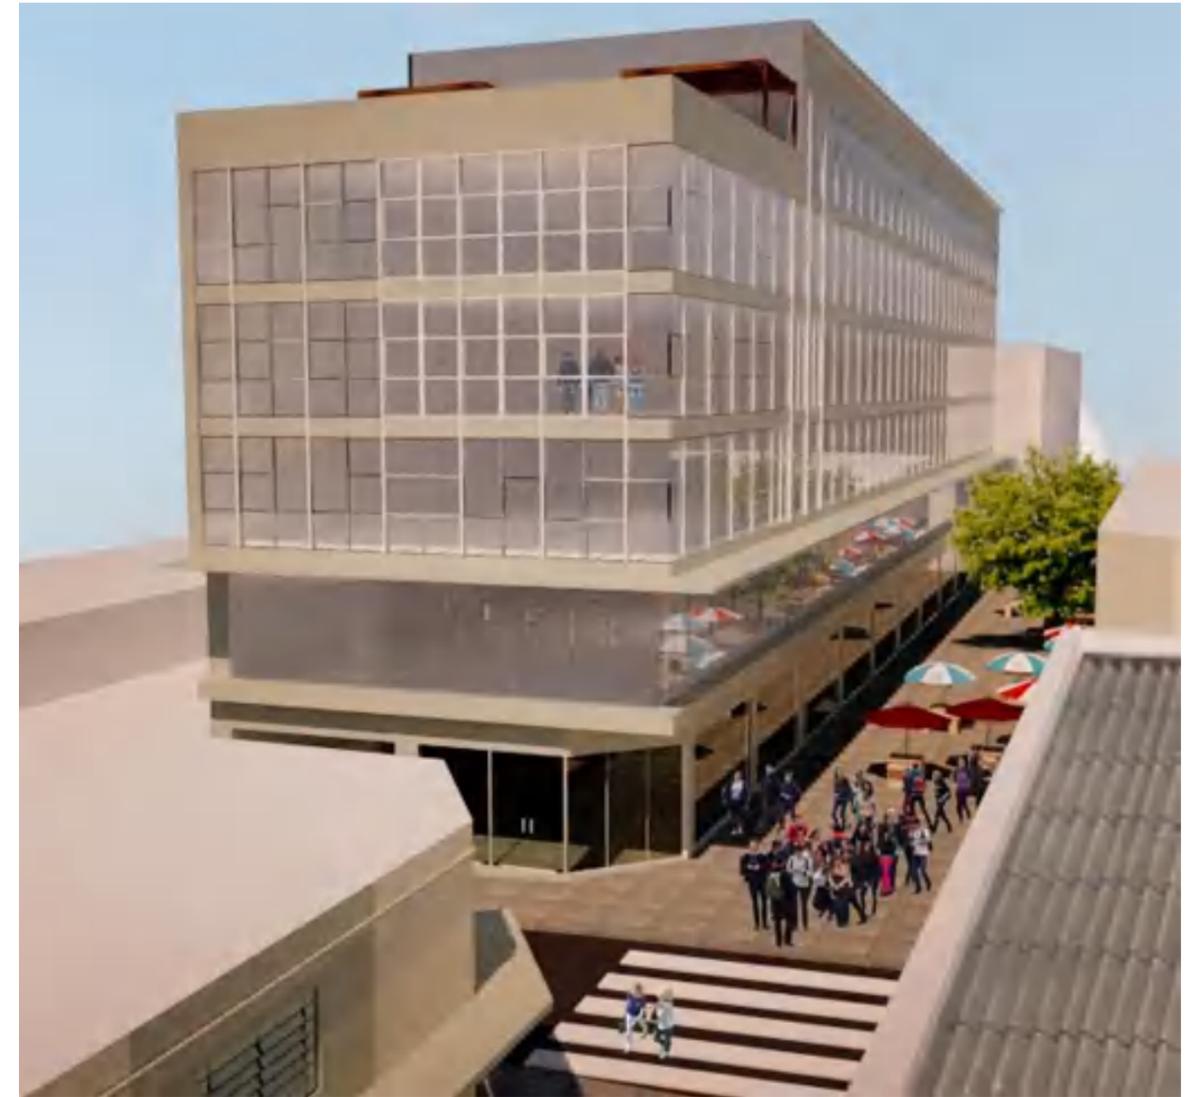
Figura 100: Novo Edifício Romcy Fonte: Acervo Pessoal – Render: Arrimo (2017).

Os princípios essenciais do restauro foram aplicados nesse projeto e o resultado é relação harmoniosa entre a conservação e a inovação, demonstrando que o patrimônio e a contemporaneidade podem se integrar através a readaptação de edifícios histórico aos novos usos.

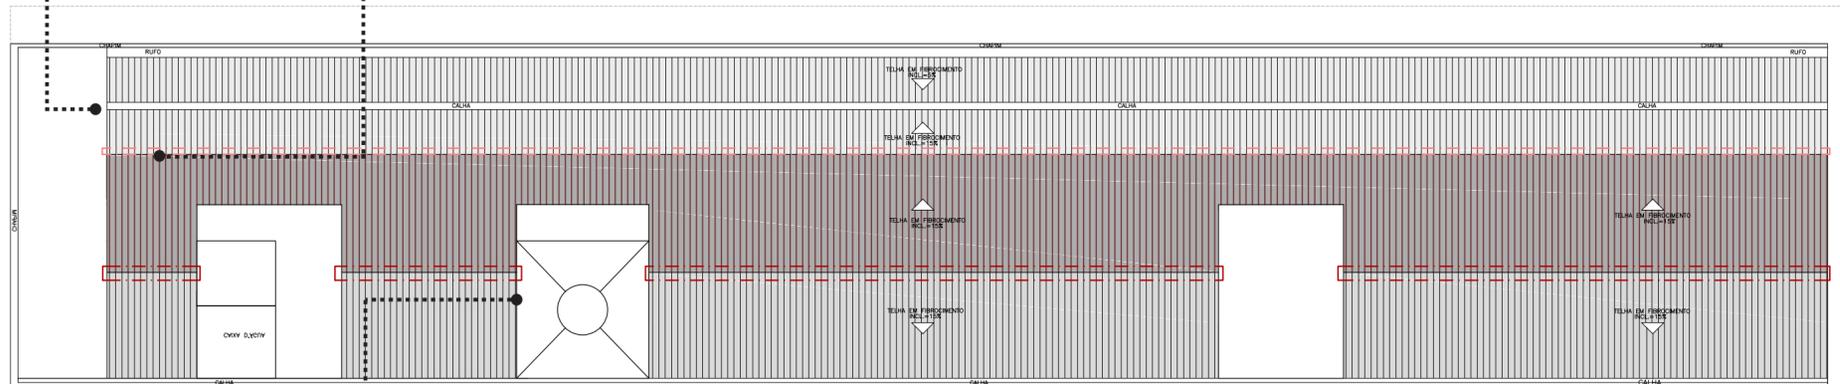
PLANTA DE DANOS - COBERTA

Telhas desalinhas/ Parede sem reboco

TELHAS DESALINHADAS

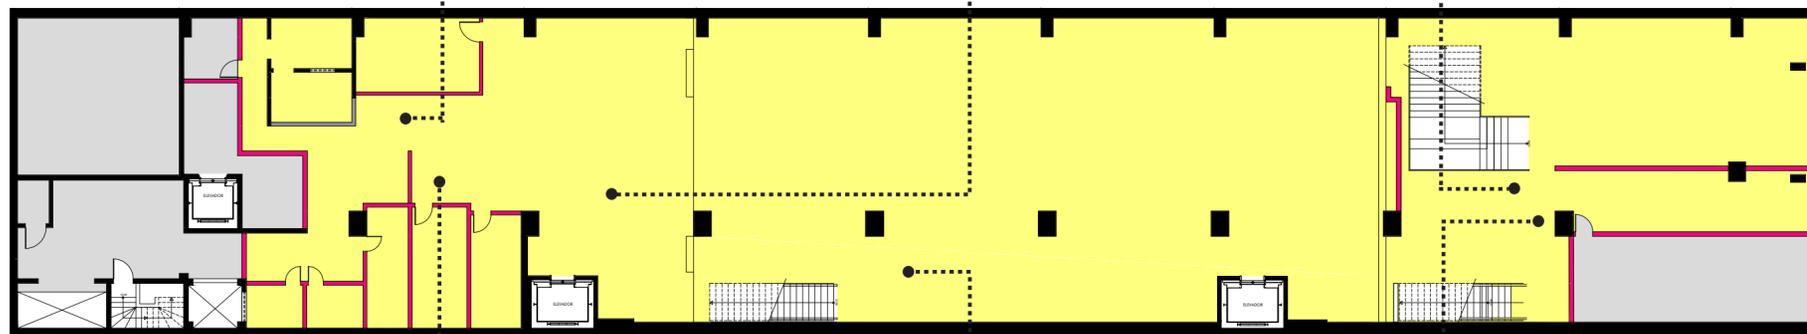
PLANTA DE DANOS - SUBSOLO

Piso com cerâmica quebrada

Escada enferrujada

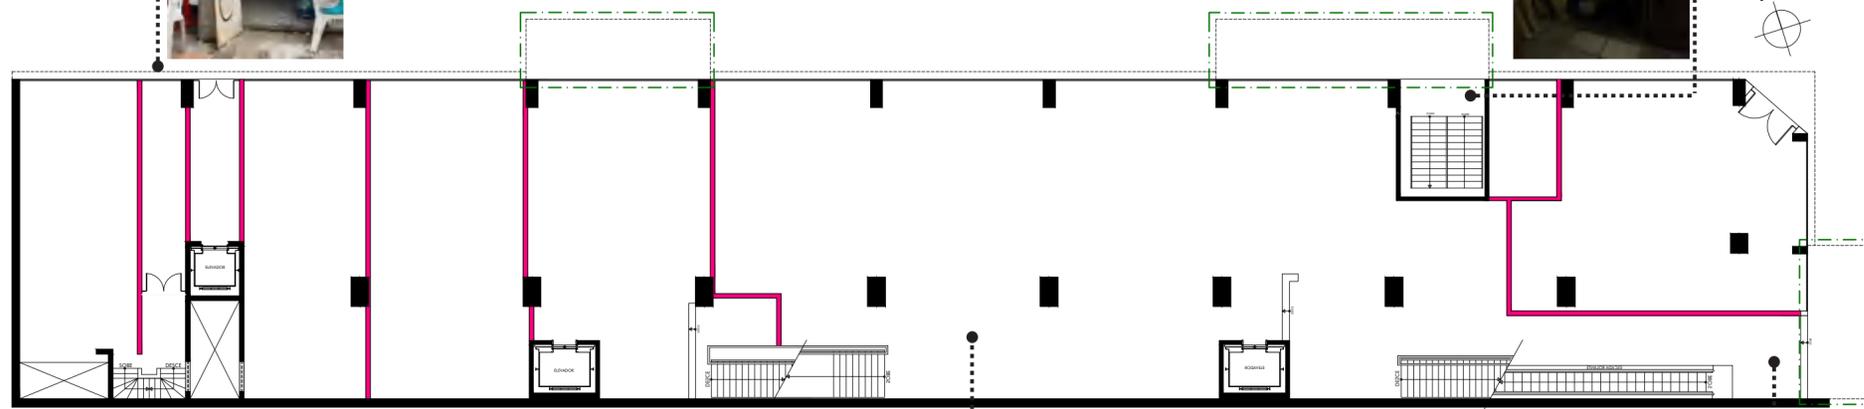
PLANTA DE DANOS - TÉRREO

Acesso ao elevador de serviço
Ausência de iluminação

Acesso ao Subsolo
Ausência de iluminação/presença de entulho

- MARQUISES RETIRADAS
- PAREDE ADICIONADA

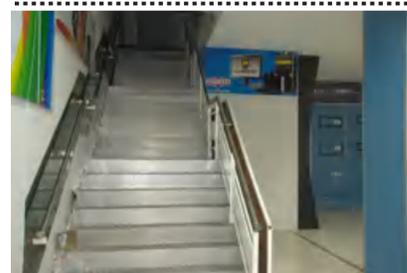
Acesso à sobreloja

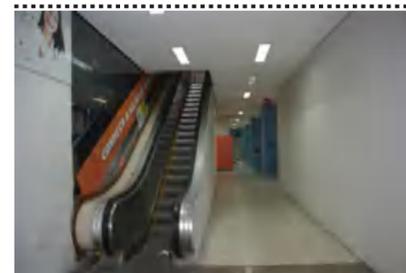
Acesso à sobreloja
Escada com a parte elétrica danificada

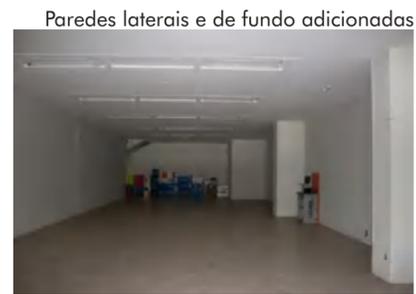
Paredes laterais e de fundo adicionadas

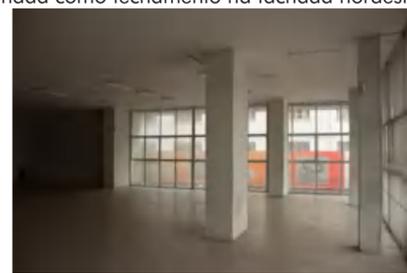
Início da parede adicionada como fechamento na fachada nordeste

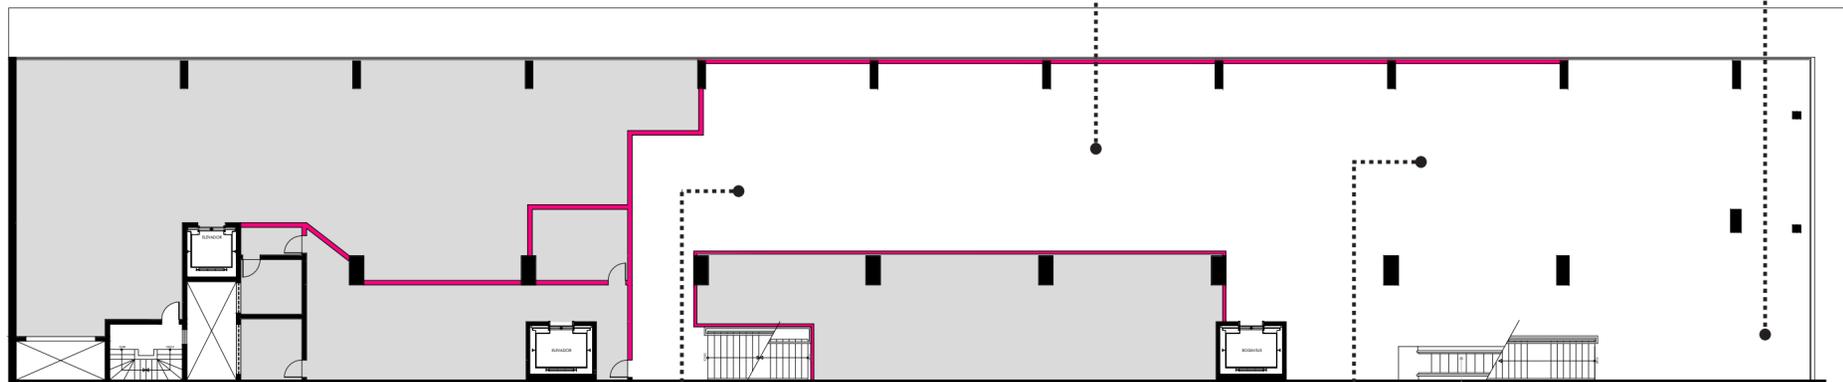
PLANTA DE DANOS - SOBRELOJA

- ÁREA NÃO ACESSADA
- PAREDE ADICIONADA

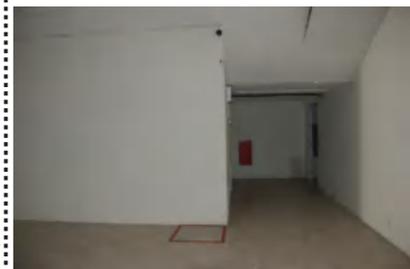
Parede adicionada

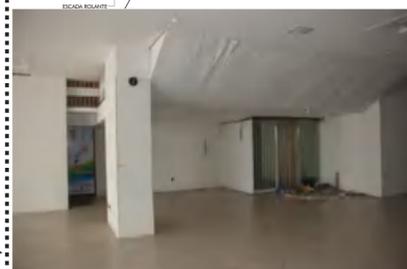
Elevador Social bloqueado por grades e entulhos

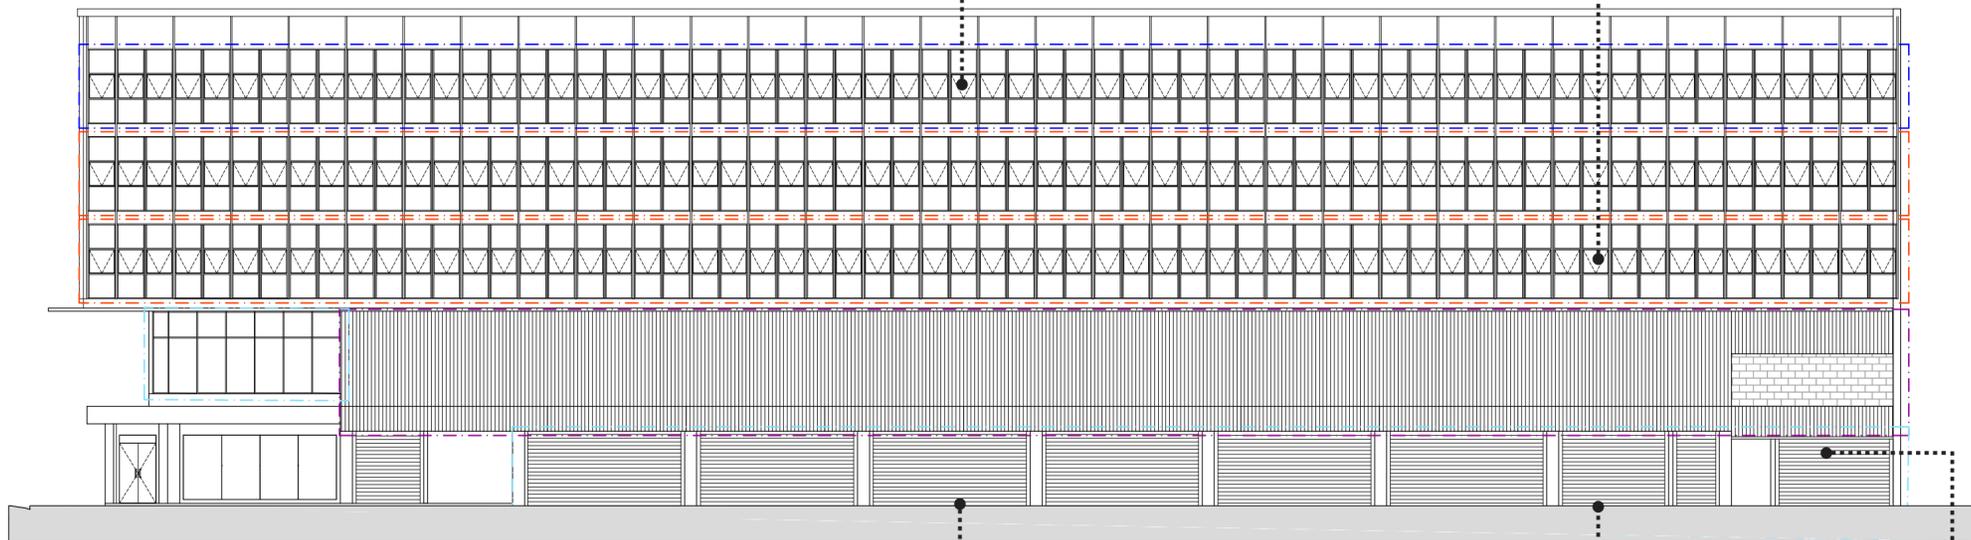
FACHADAS NORDESTE - DANOS

- VOLUME ADICIONADO
- ESQUADRIAS MODIFICADAS
- ESQUADRIAS DANIFICADAS
- ESQUADRIAS RETIRADAS
