EDIFÍCIO ROMCY:
Proposta de Intervenção Arquitetônica no centro de Fortaleza

Trabalho de Conclusão de Curso apresentado ao curso de Arquitetura e Urbanismo da Universidade Federal de Campina Grande (UFCG), como requisito para obtenção do título de Bacharel em Arquitetura e Urbanismo.

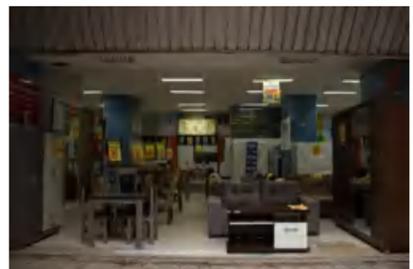
Acesso à loja do térreo
Presença de porta de correr

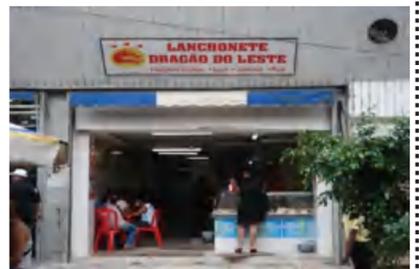
Estrutura metálica acrescentada para fixação
de letreiros comerciais

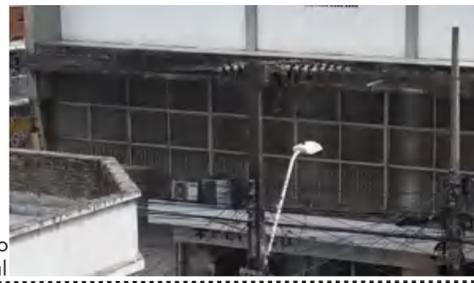
Esquadrias modificadas perdendo inclinação original

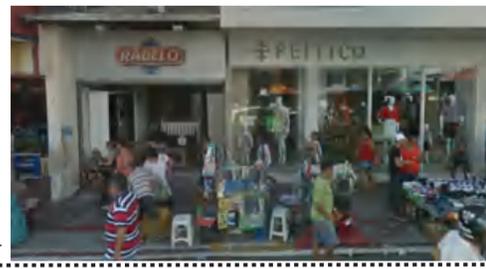
Adição de porta de correr

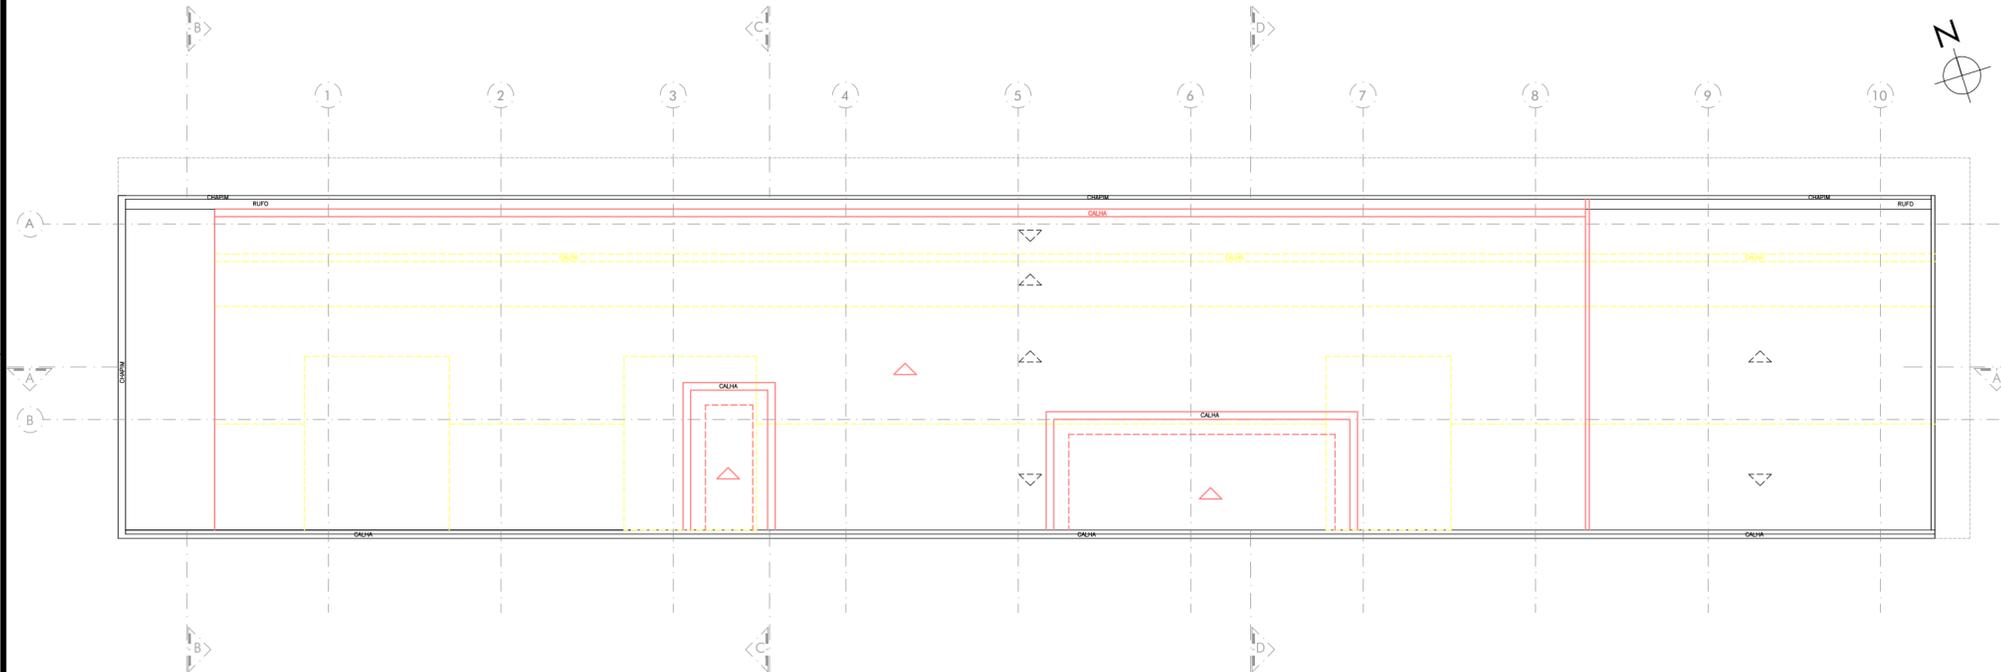
PLANTA DE COBERTURA - CONSTRUÇÃO

- DEMOLIDO
- CONSTRUÍDO
- EXISTENTE

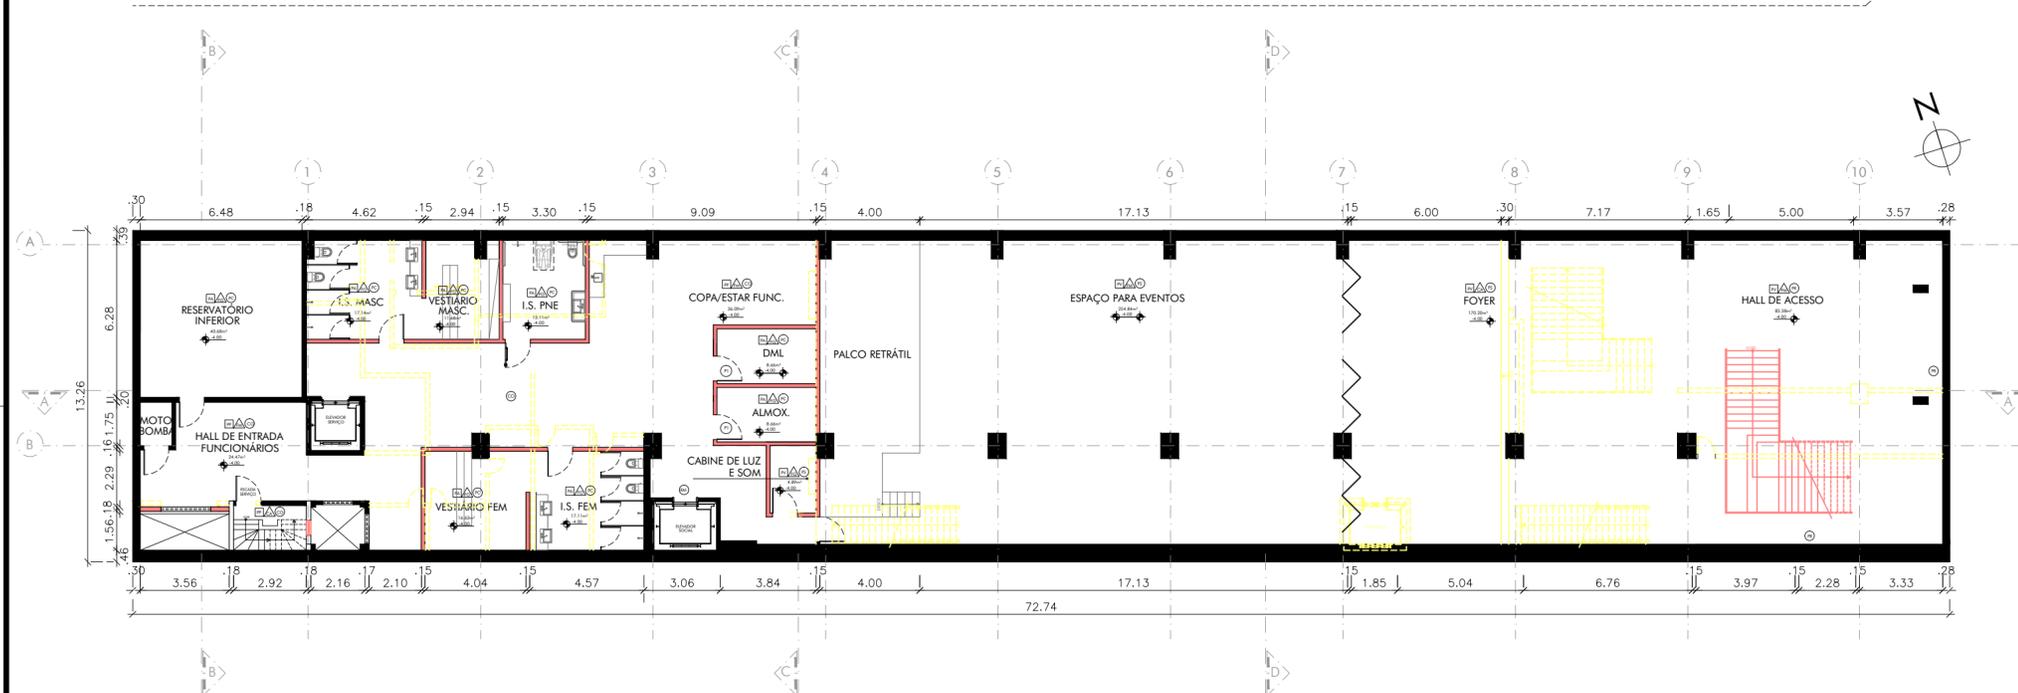
PLANTA BAIXA SUBSOLO - CONSTRUÇÃO

- DEMOLIDO
- CONSTRUÍDO
- EXISTENTE

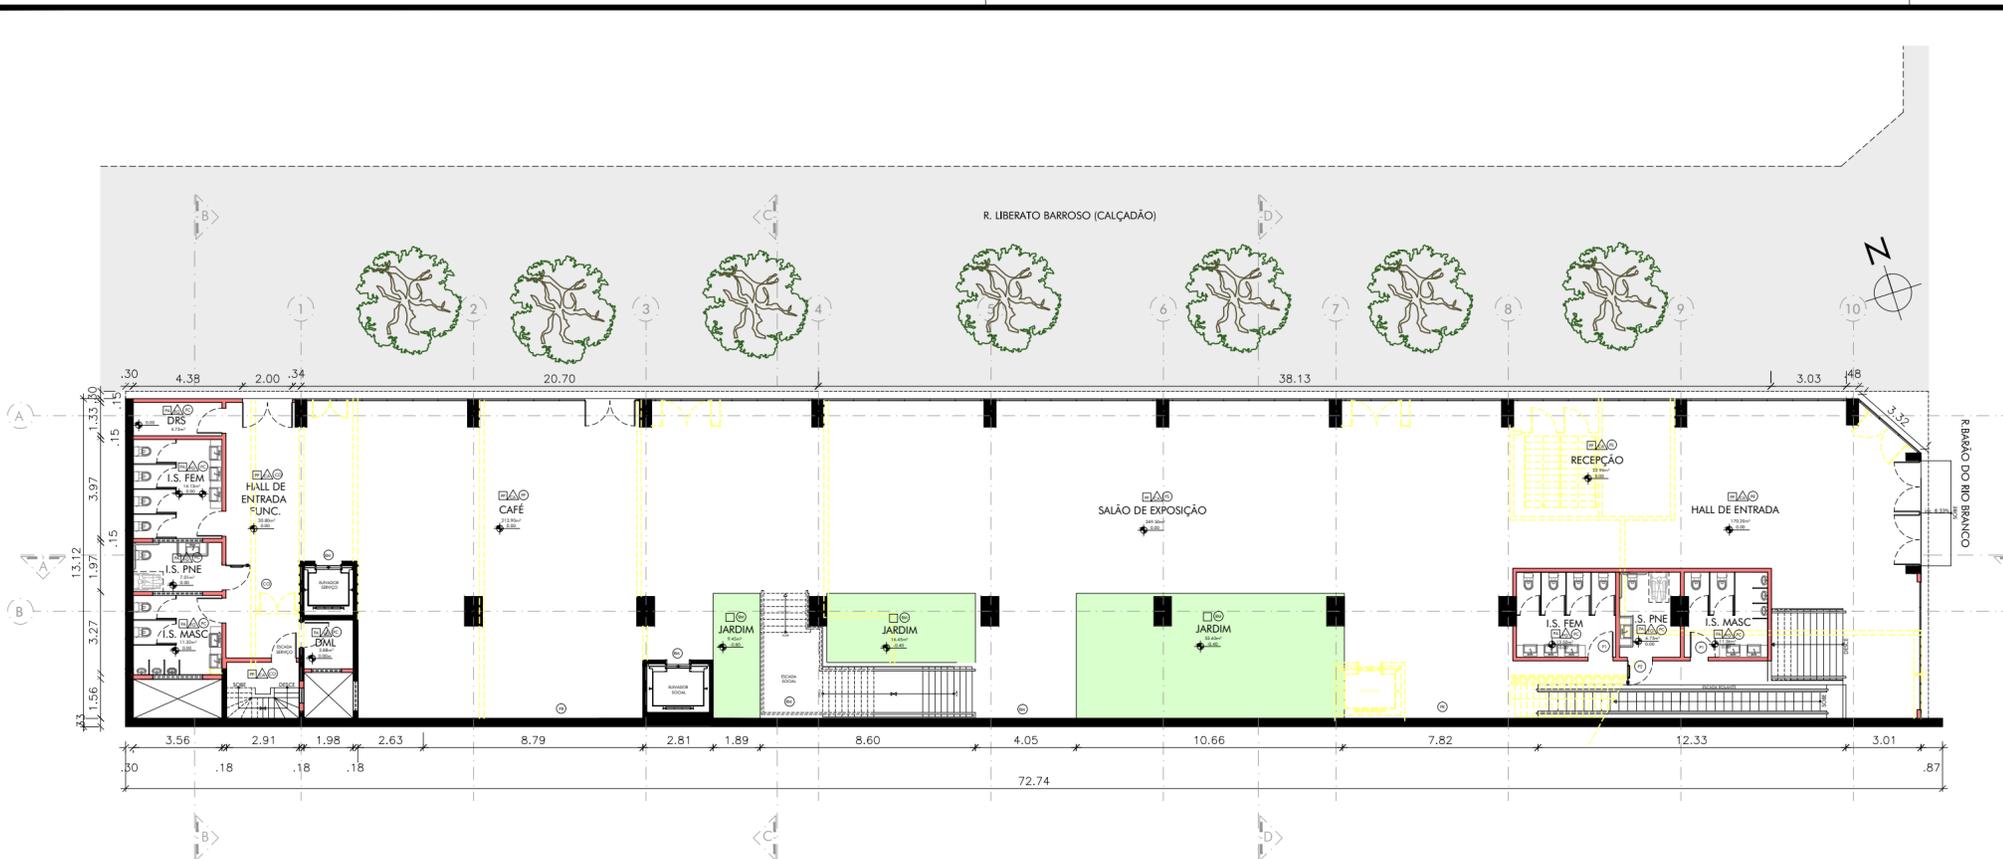
- DEMOLIDO
- CONSTRUÍDO
- EXISTENTE

CONTEÚDO:
 PLANTA BAIXA TÉRREO - CONSTRUÇÃO ESC. 1/200
 PLANTA BAIXA TÉRREO - LAYOUT ESC. 1/200

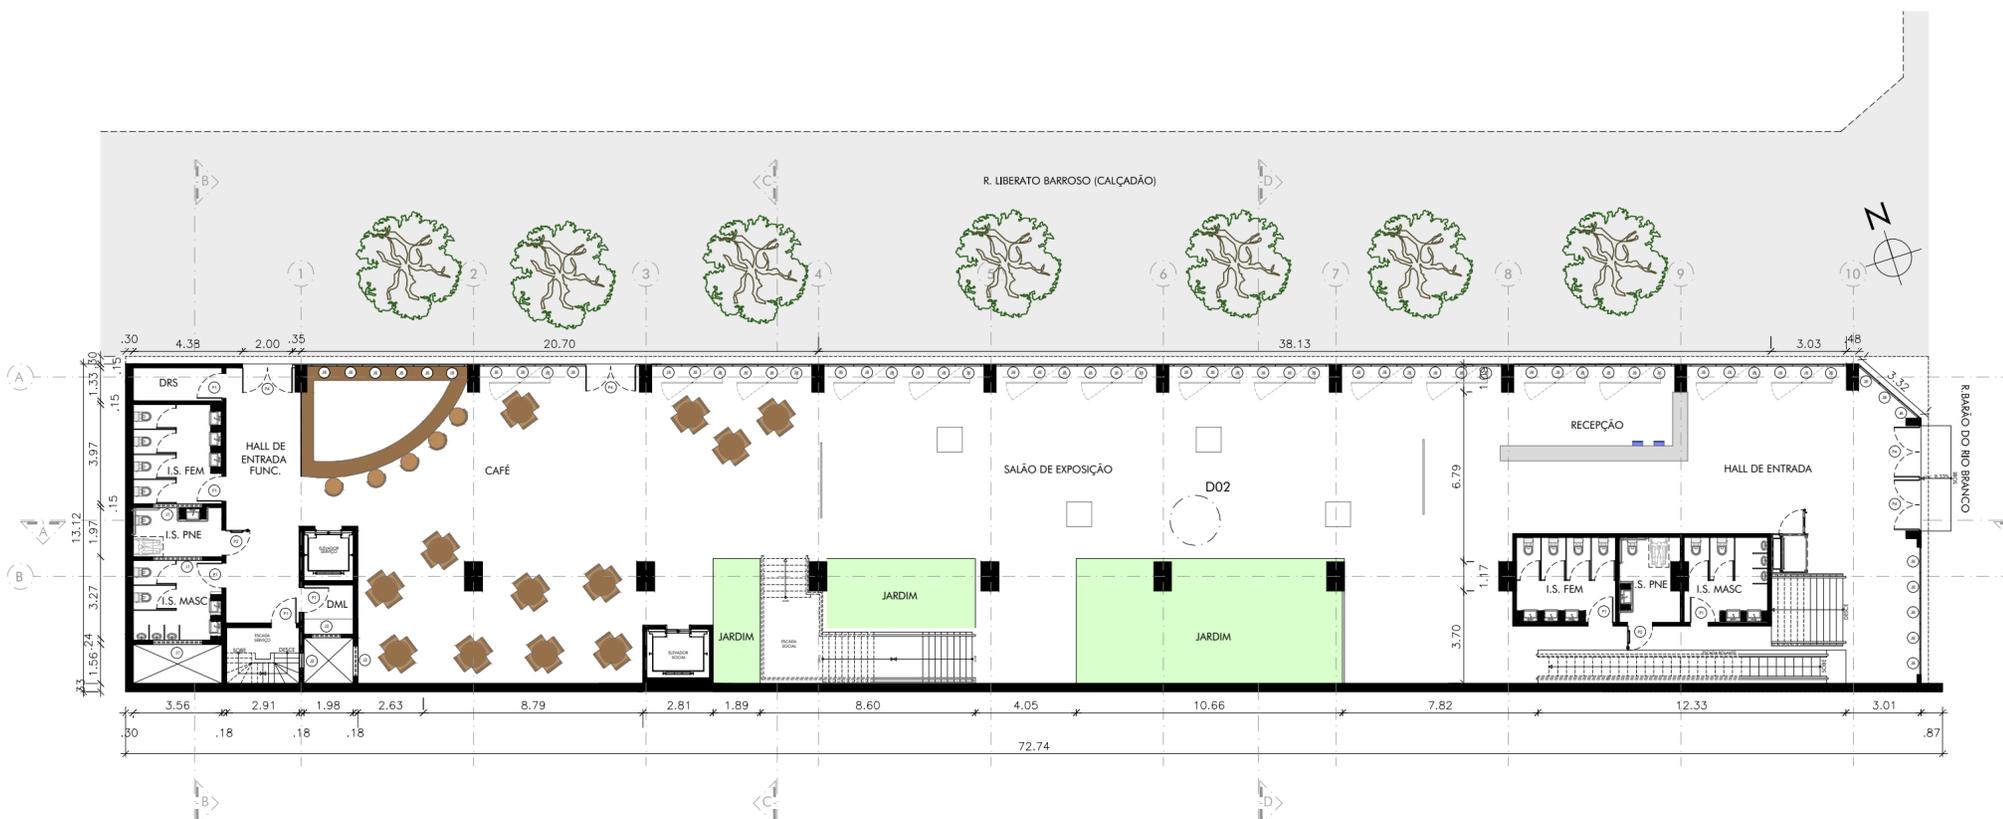
PLANTA BAIXA TÉRREO - LAYOUT

- PORCELANATO CANYON WH PORTINARI 45x45cm, COM JUNTA DE 3mm
- CONCRETO APARENTE DE CIMENTO COMUM, COM PINTURA HIDROFUGANTE À BASE DE ÁGUA
- PAREDE REVESTIDA EM MÁRMORE BEGE BAHIA
- PLACA PLADUR DECOR 10 - 60x60cm, COR BEGE
- PAINEL ACÚSTICO ISOVER SONARE 25mm - 2,70 x 1,20 m
- PAREDE REVESTIDA EM MADEIRA DE CARVALHO

- FORRO EM PLACAS DE GESSO SEM JUNTA REVESTIDA COM PINTURA À BASE DE PVA, COR BRANCO GELO
- CONCRETO APARENTE DE CIMENTO COMUM, COM PINTURA HIDROFUGANTE À BASE DE ÁGUA
- FORRO ACÚSTICO EM FIBRA MINERAL OWA, COR BRANCA COM PINTURA TEXTURIZADA, 62,5x62,5cm

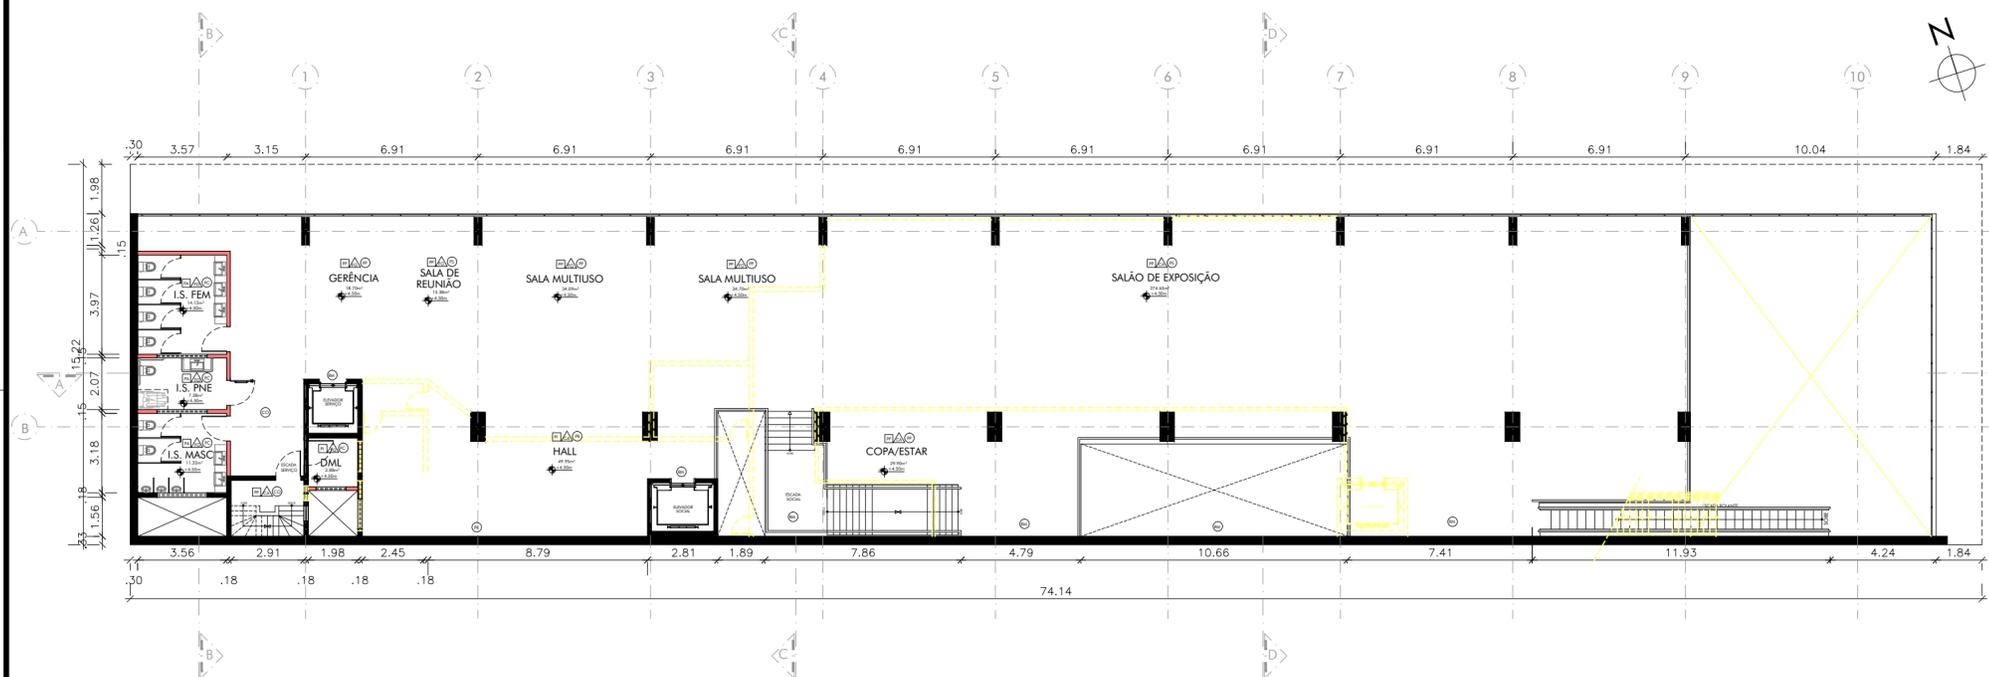
PLANTA BAIXA 2º PAVIMENTO - CONSTRUÇÃO

- DEMOLIDO
- CONSTRUÍDO
- EXISTENTE

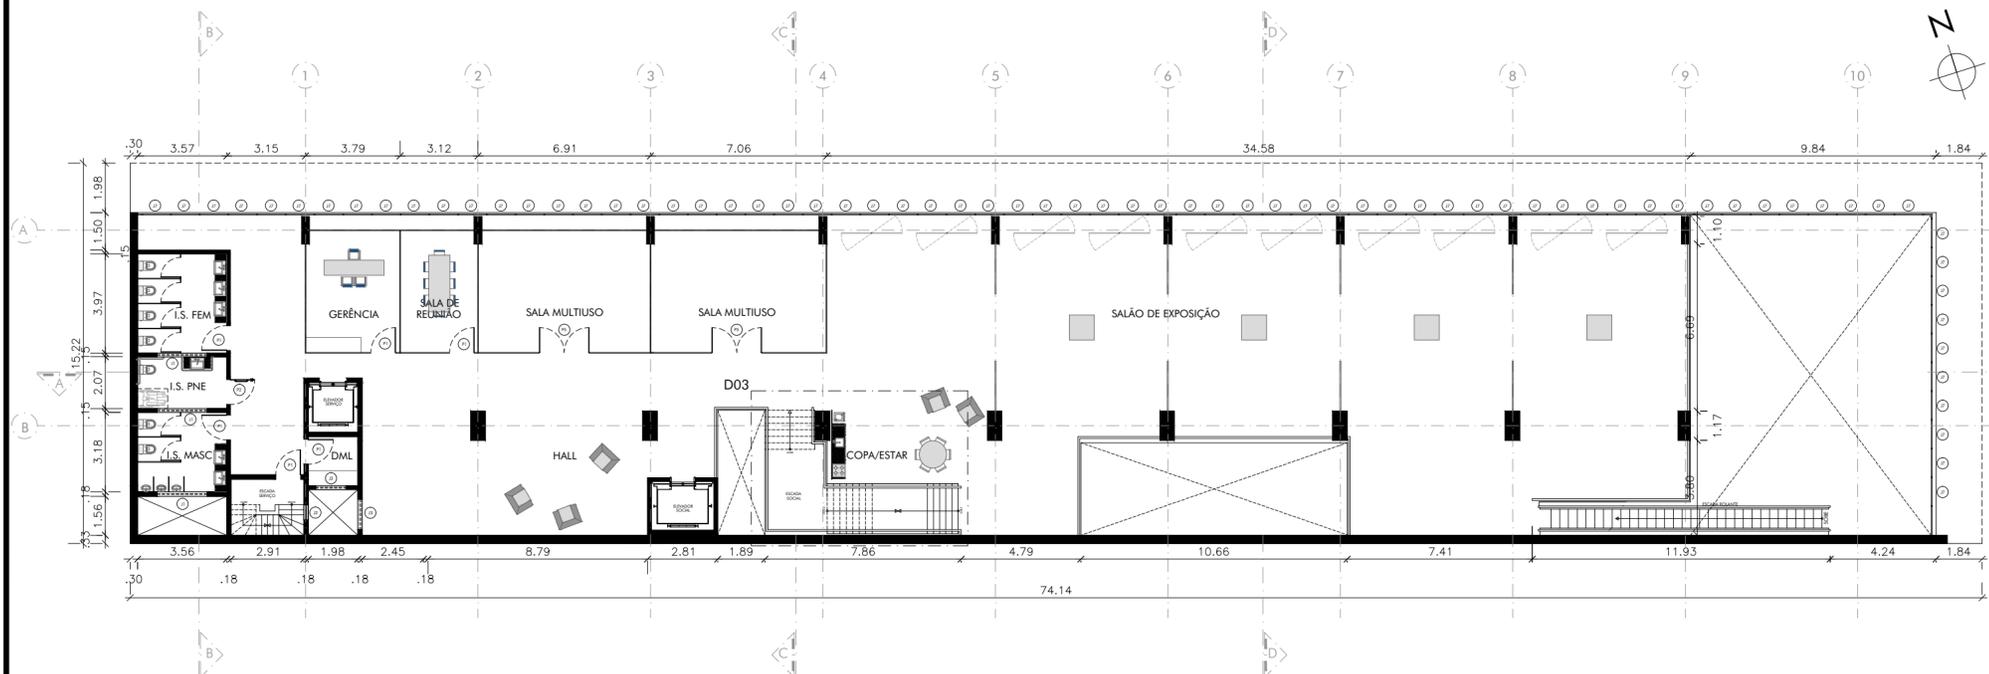
PLANTA BAIXA 2º PAVIMENTO - LAYOUT

- PE PORCELANATO CANYON WH PORTINARI 45x45cm, COM JUNTA DE 3mm
- PF CONCRETO APARENTE DE CIMENTO COMUM, COM PINTURA HIDROFUGANTE À BASE DE ÁGUA
- PG PAREDE REVESTIDA EM MÁRMORE BEGE BAHIA
- PH PLACA PLADUR DECOR 10 - 60x60cm, COR BEGE
- PI PAINEL ACÚSTICO ISOVER SONARE 25mm - 2,70 x 1,20 m
- PK PAREDE REVESTIDA EM MADEIRA DE CARVALHO

- PL FORRO EM PLACAS DE GESSO SEM JUNTA REVESTIDA COM PINTURA À BASE DE PVA, COR BRANCO GELO
- PM CONCRETO APARENTE DE CIMENTO COMUM, COM PINTURA HIDROFUGANTE À BASE DE ÁGUA
- PN FORRO ACÚSTICO EM FIBRA MINERAL OWA, COR BRANCA COM PINTURA TEXTURIZADA, 62,5x62,5cm

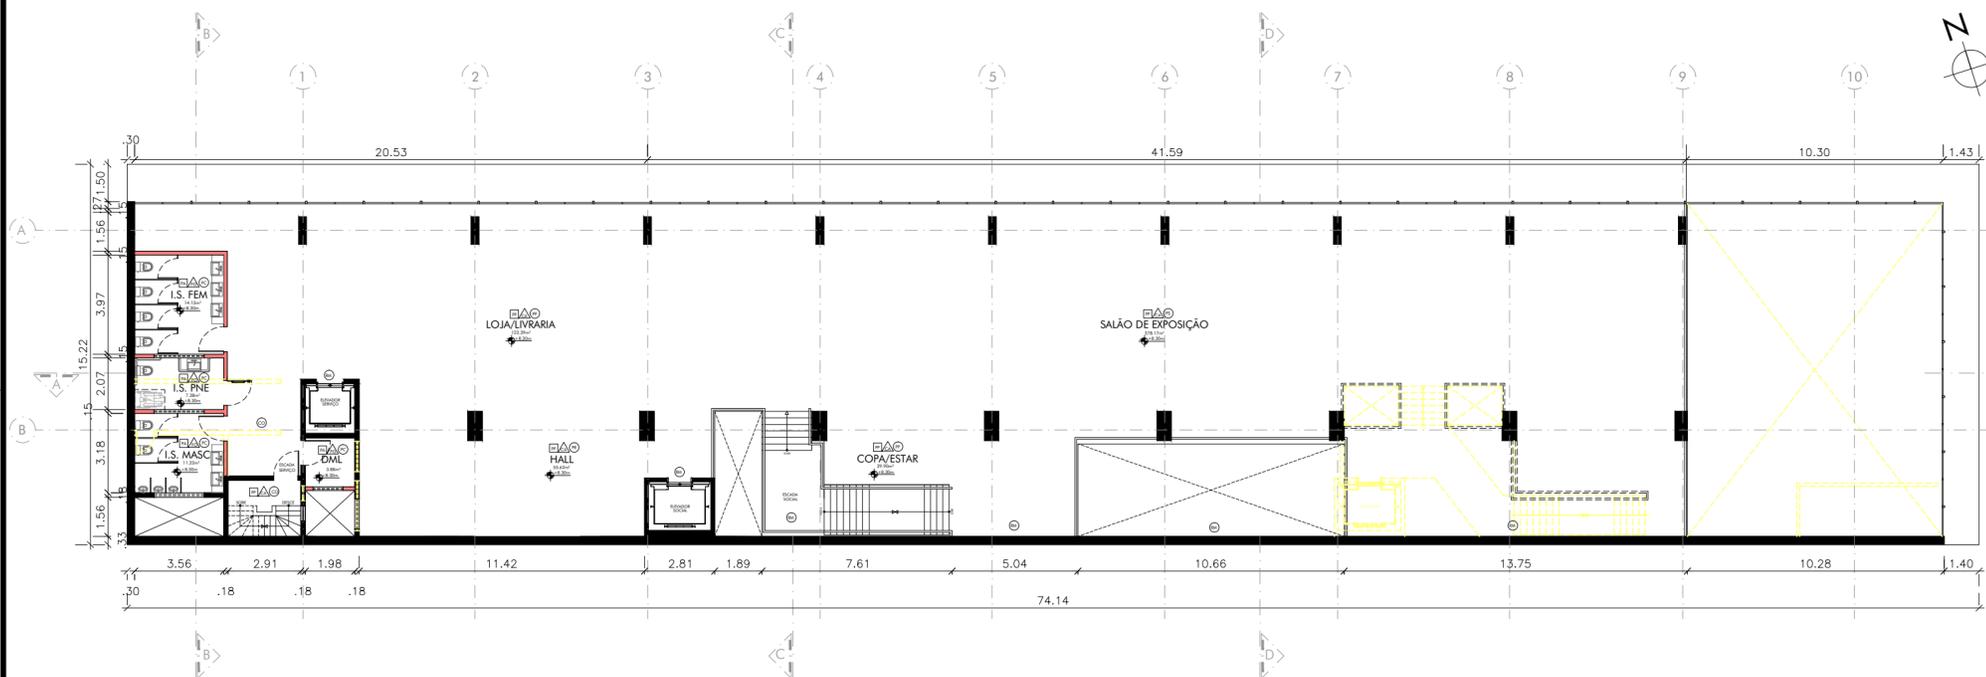
PLANTA BAIXA 3º PAVIMENTO - CONSTRUÇÃO

- DEMOLIDO
- CONSTRUÍDO
- EXISTENTE

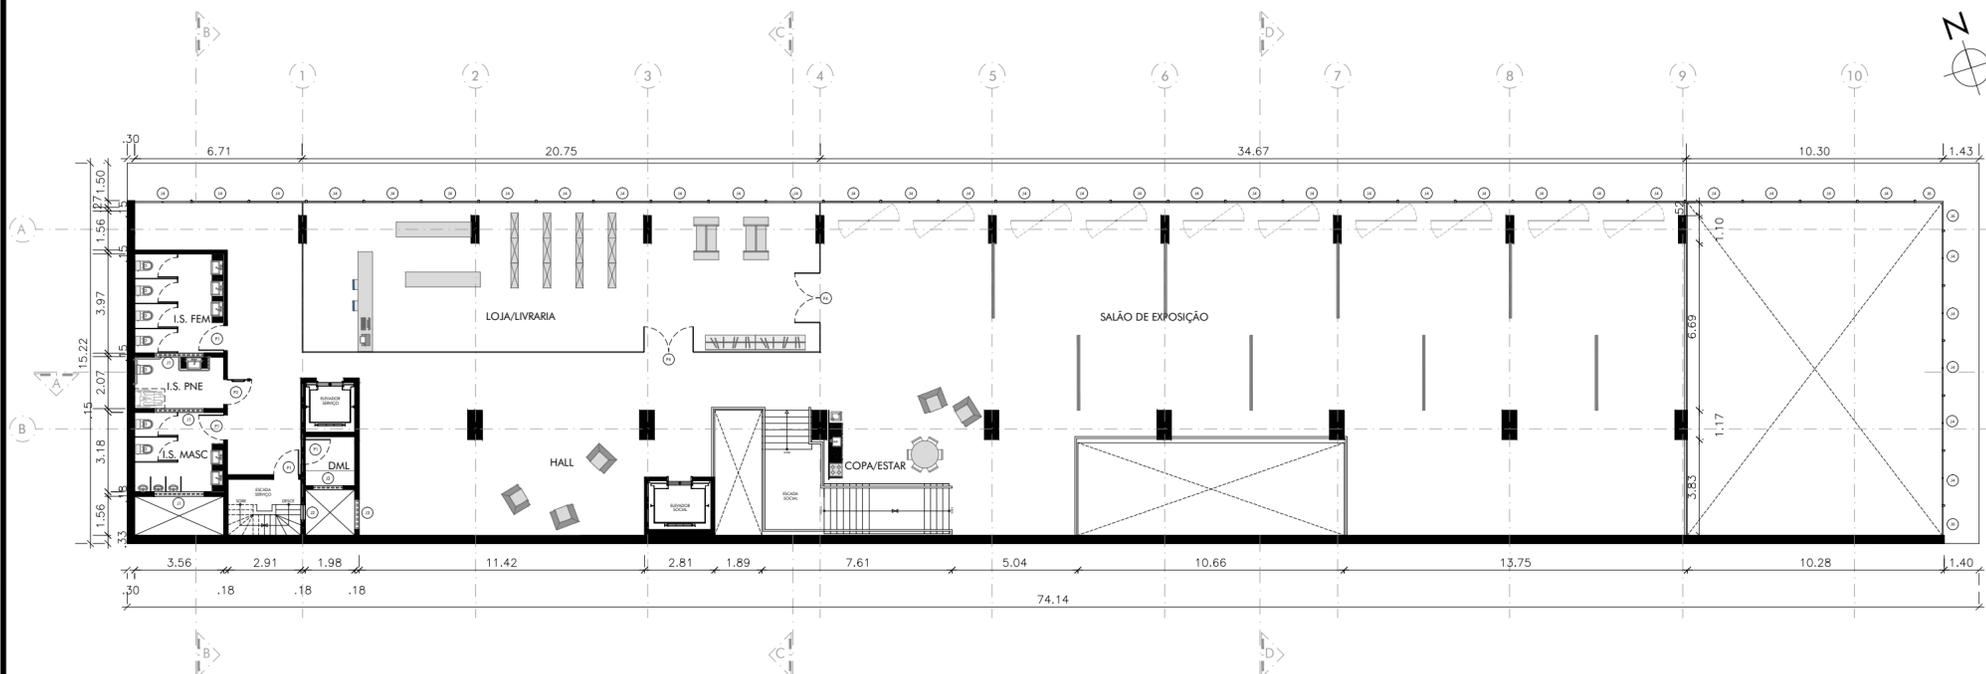
PLANTA BAIXA 3º PAVIMENTO - LAYOUT

- PORCELANATO CANYON WH PORTINARI 45x45cm, COM JUNTA DE 3mm
- CONCRETO APARENTE DE CIMENTO COMUM, COM PINTURA HIDROFUGANTE À BASE DE ÁGUA
- PAREDE REVESTIDA EM MÁRMORE BEGE BAHIA
- PLACA PLADUR DECOR 10 - 60x60cm, COR BEGE
- PAINEL ACÚSTICO ISOVER SONARE 25mm - 2,70 x 1,20 m
- PAREDE REVESTIDA EM MADEIRA DE CARVALHO

- FORRO EM PLACAS DE GESSO SEM JUNTA REVESTIDA COM PINTURA À BASE DE PVA, COR BRANCO GELO
- CONCRETO APARENTE DE CIMENTO COMUM, COM PINTURA HIDROFUGANTE À BASE DE ÁGUA
- FORRO ACÚSTICO EM FIBRA MINERAL OWA, COR BRANCA COM PINTURA TEXTURIZADA, 62,5x62,5cm

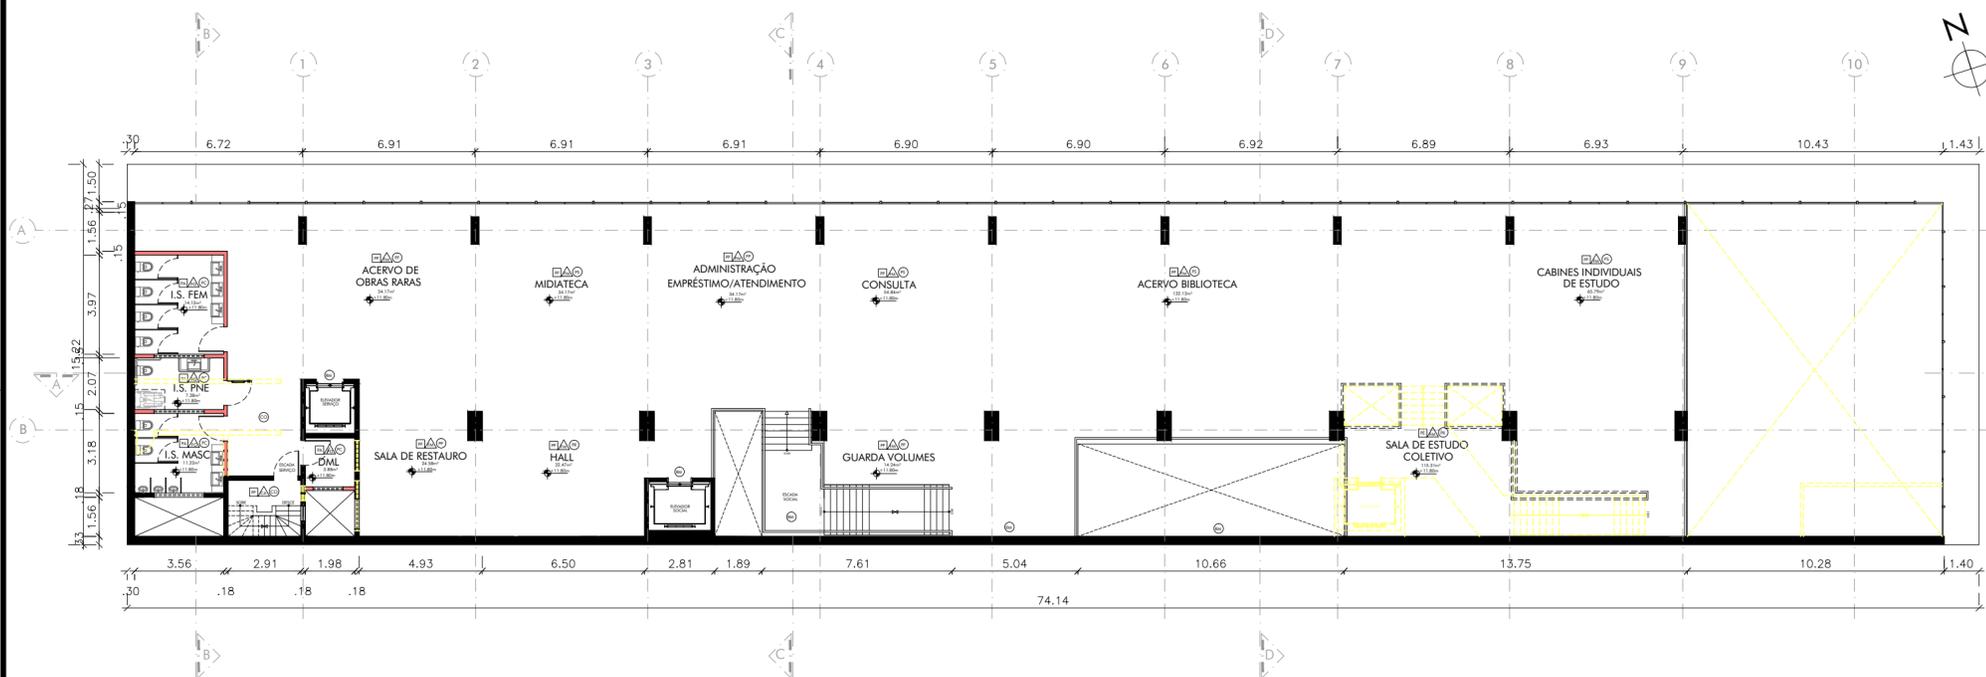
PLANTA BAIXA 4º PAVIMENTO - CONSTRUÇÃO

- DEMOLIDO
- CONSTRUÍDO
- EXISTENTE

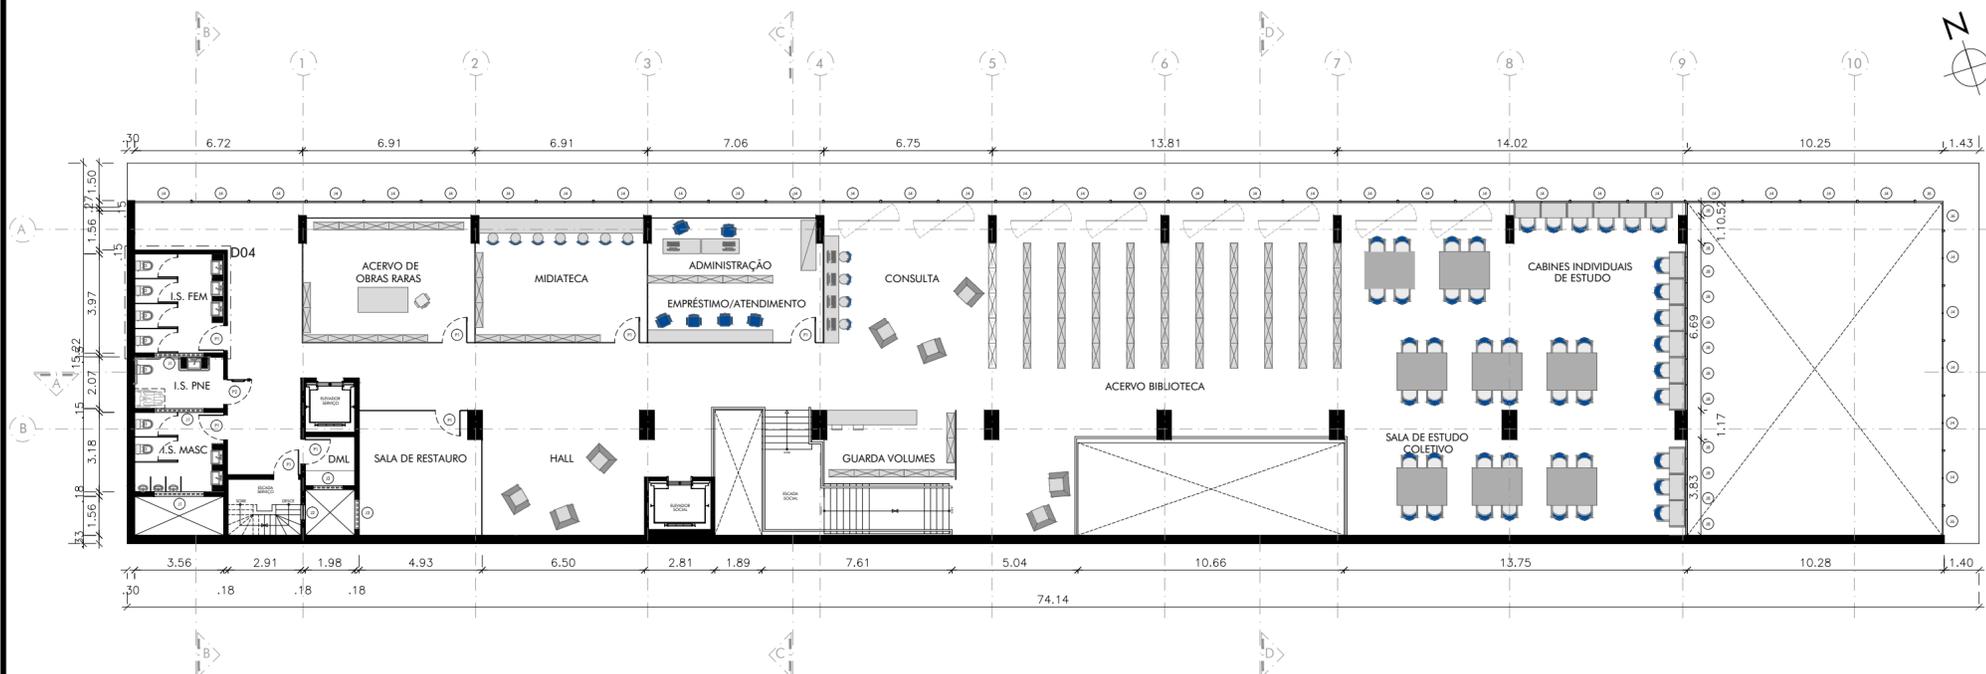
PLANTA BAIXA 4º PAVIMENTO - LAYOUT

- PE PORCELANATO CANYON WH PORTINARI 45x45cm, COM JUNTA DE 3mm
- PC CONCRETO APARENTE DE CIMENTO COMUM, COM PINTURA HIDROFUGANTE À BASE DE ÁGUA
- PD PAREDE REVESTIDA EM MÁRMORE BEGE BAHIA
- PE PLACA PLADUR DECOR 10 - 60x60cm, COR BEGE
- PC PAINEL ACÚSTICO ISOVER SONARE 25mm - 2,70 x 1,20 m
- PD PAREDE REVESTIDA EM MADEIRA DE CARVALHO

- PA FORRO EM PLACAS DE GESSO SEM JUNTA REVESTIDA COM PINTURA À BASE DE PVA, COR BRANCO GELO
- PC CONCRETO APARENTE DE CIMENTO COMUM, COM PINTURA HIDROFUGANTE À BASE DE ÁGUA
- PD FORRO ACÚSTICO EM FIBRA MINERAL OWA, COR BRANCA COM PINTURA TEXTURIZADA, 62,5x62,5cm

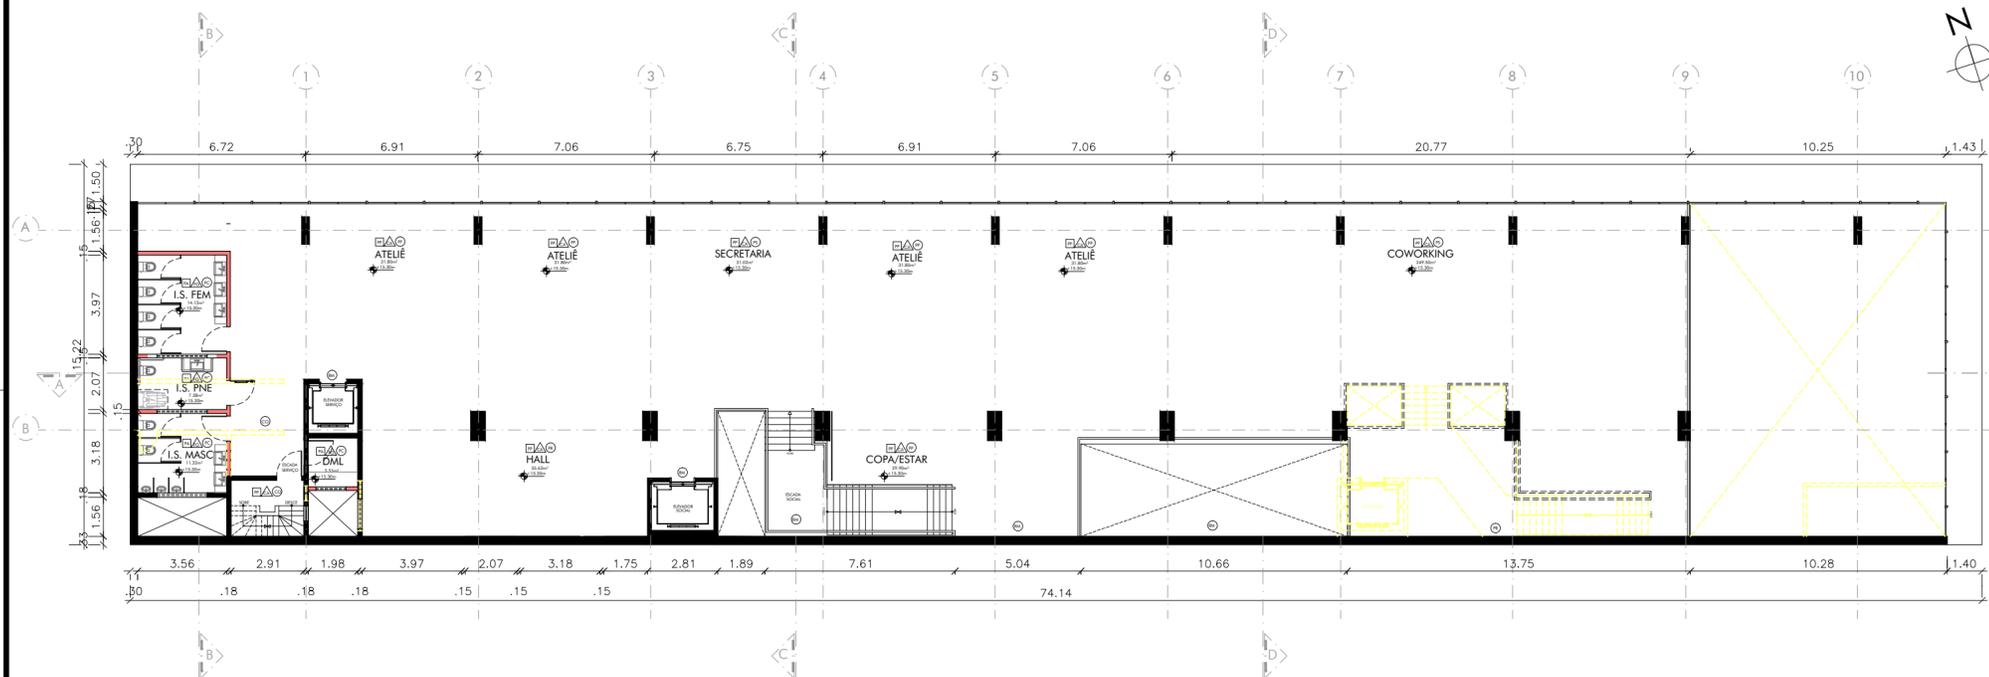
PLANTA BAIXA 5º PAVIMENTO - CONSTRUÇÃO

- DEMOLIDO
- CONSTRUÍDO
- EXISTENTE

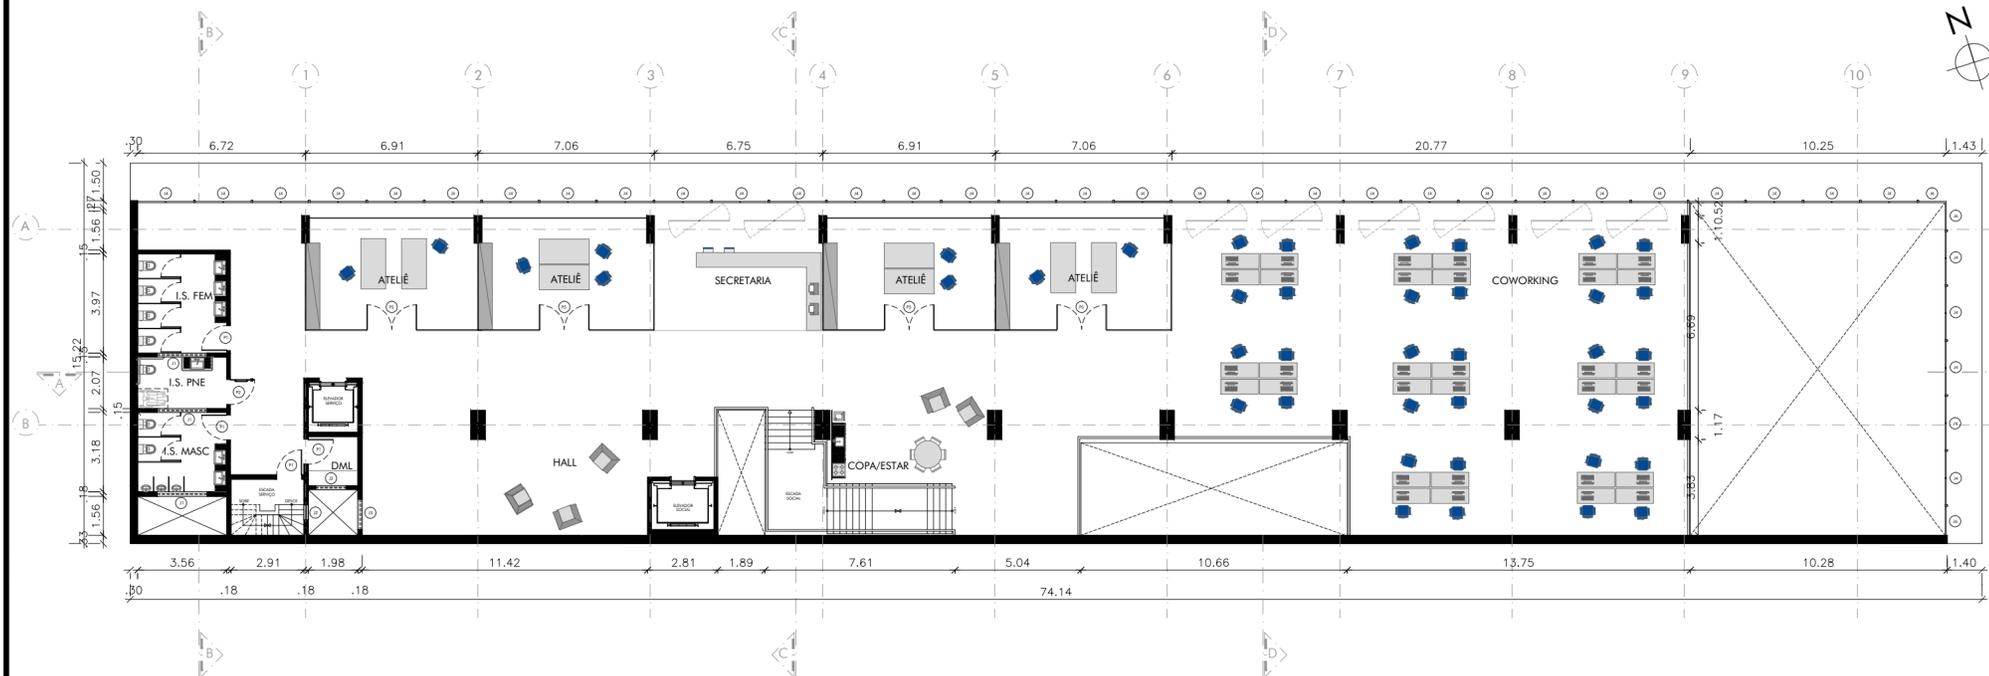
PLANTA BAIXA 5º PAVIMENTO - LAYOUT

- P1 PORCELANATO CANYON WH PORTINARI 45x45cm, COM JUNTA DE 3mm
- P2 CONCRETO APARENTE DE CIMENTO COMUM, COM PINTURA HIDROFUGANTE À BASE DE ÁGUA
- P3 PAREDE REVESTIDA EM MÁRMORE BEGE BAHIA
- P4 PLACA PLADUR DECOR 10 - 60x60cm, COR BEGE
- P5 PAINEL ACÚSTICO ISOVER SONARE 25mm - 2,70 x 1,20 m
- P6 PAREDE REVESTIDA EM MADEIRA DE CARVALHO

- T1 FORRO EM PLACAS DE GESSO SEM JUNTA REVESTIDA COM PINTURA À BASE DE PVA, COR BRANCO GELO
- T2 CONCRETO APARENTE DE CIMENTO COMUM, COM PINTURA HIDROFUGANTE À BASE DE ÁGUA
- T3 FORRO ACÚSTICO EM FIBRA MINERAL OWA, COR BRANCA COM PINTURA TEXTURIZADA, 62,5x62,5cm

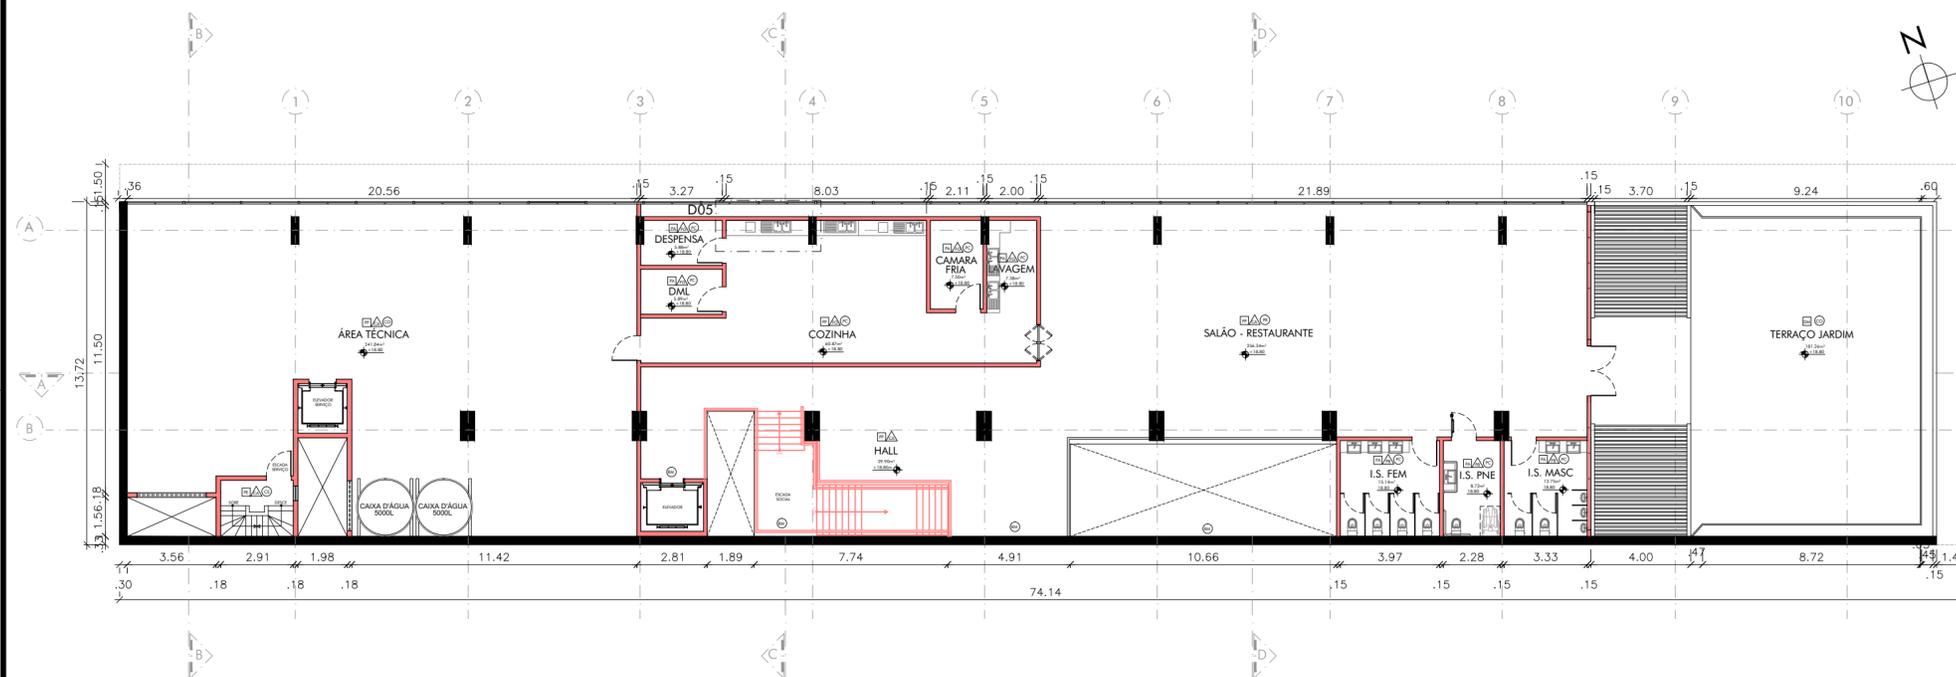
PLANTA BAIXA 6º PAVIMENTO - CONSTRUÇÃO

- DEMOLIDO
- CONSTRUÍDO
- EXISTENTE

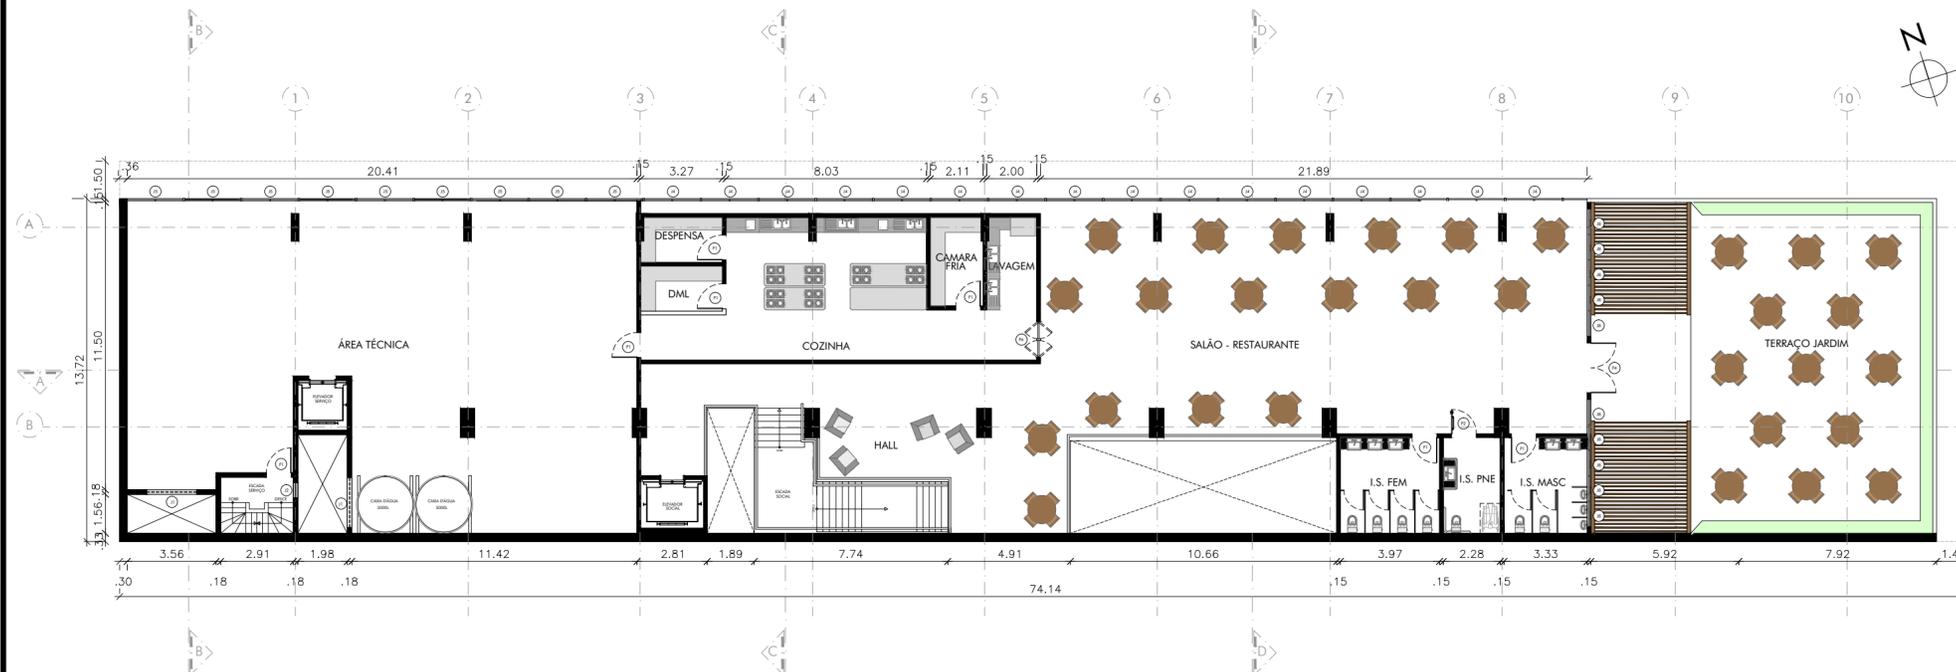
PLANTA BAIXA 6º PAVIMENTO - LAYOUT

- PORCELANATO CANYON WH PORTINARI 45x45cm, COM JUNTA DE 3mm
- CONCRETO APARENTE DE CIMENTO COMUM, COM PINTURA HIDROFUGANTE À BASE DE ÁGUA
- PAREDE REVESTIDA EM MÁRMORE BEGE BAHIA
- PLACA PLADUR DECOR 10 - 60x60cm, COR BEGE
- PAINEL ACÚSTICO ISOVER SONARE 25mm - 2,70 x 1,20 m
- PAREDE REVESTIDA EM MADEIRA DE CARVALHO

- FORRO EM PLACAS DE GESSO SEM JUNTA REVESTIDA COM PINTURA À BASE DE PVA, COR BRANCO GELO
- CONCRETO APARENTE DE CIMENTO COMUM, COM PINTURA HIDROFUGANTE À BASE DE ÁGUA
- FORRO ACÚSTICO EM FIBRA MINERAL OWA, COR BRANCA COM PINTURA TEXTURIZADA, 62,5x62,5cm

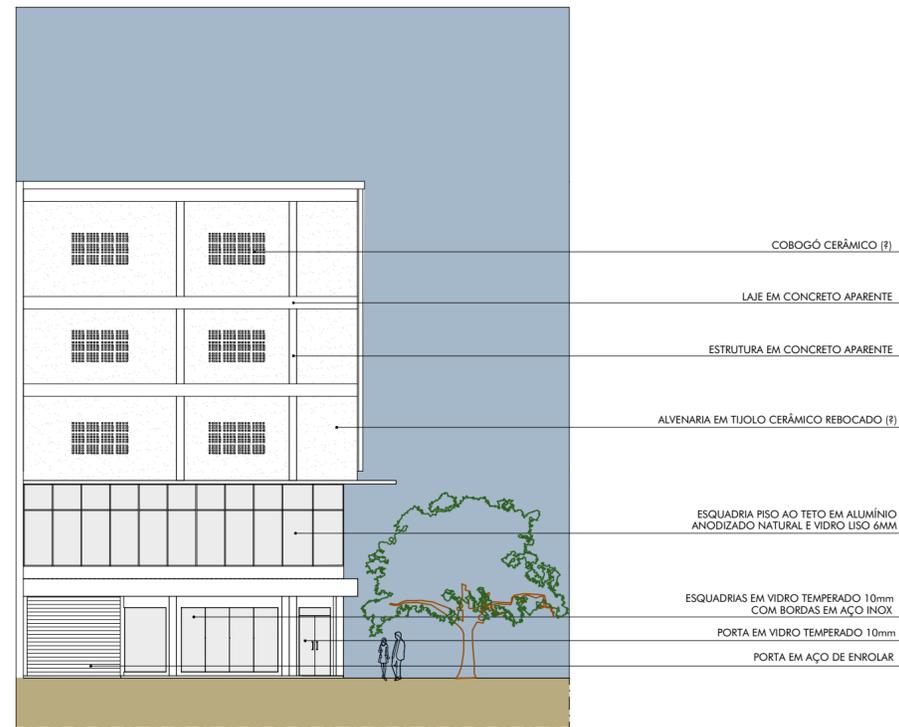
COBOGÓ CERÂMICO (P)

LAJE EM CONCRETO APARENTE

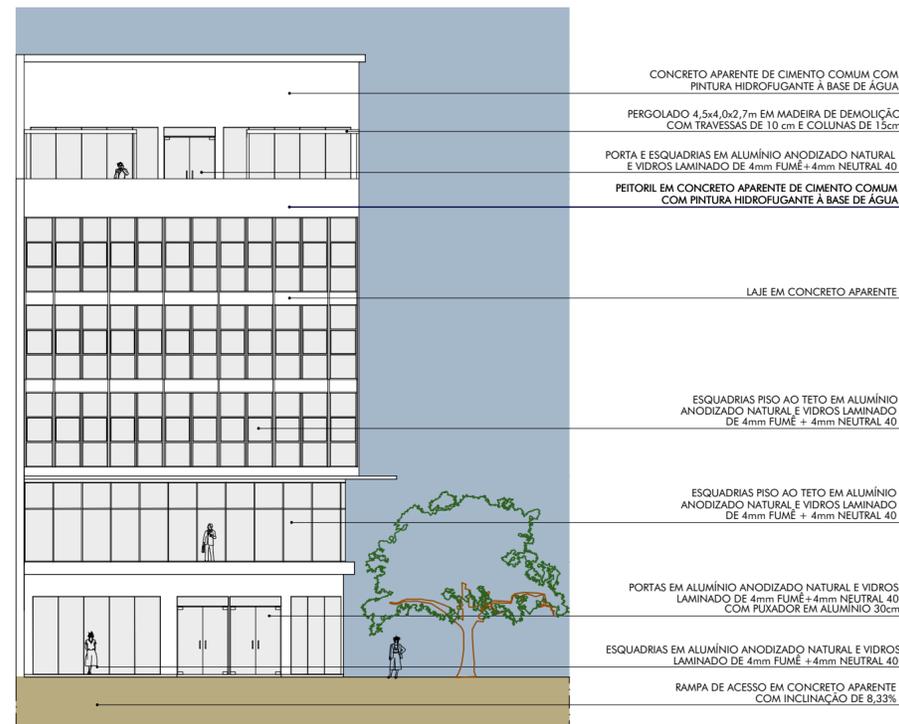
CONCRETO APARENTE DE CIMENTO COMUM COM PINTURA HIDROFUGANTE À BASE DE ÁGUA

PERGOLADO 4,5x4,0x2,7m EM MADEIRA DE DEMOLIÇÃO COM TRAVESSAS DE 10 cm E COLUNAS DE 15cm

PEITORIL EM CONCRETO APARENTE DE CIMENTO COMUM COM PINTURA HIDROFUGANTE À BASE DE ÁGUA
