EDIFÍCIO ROMCY:
Proposta de Intervenção Arquitetônica no centro de Fortaleza

Trabalho de Conclusão de Curso apresentado ao curso de Arquitetura e Urbanismo da Universidade Federal de Campina Grande (UFCG), como requisito para obtenção do título de Bacharel em Arquitetura e Urbanismo.

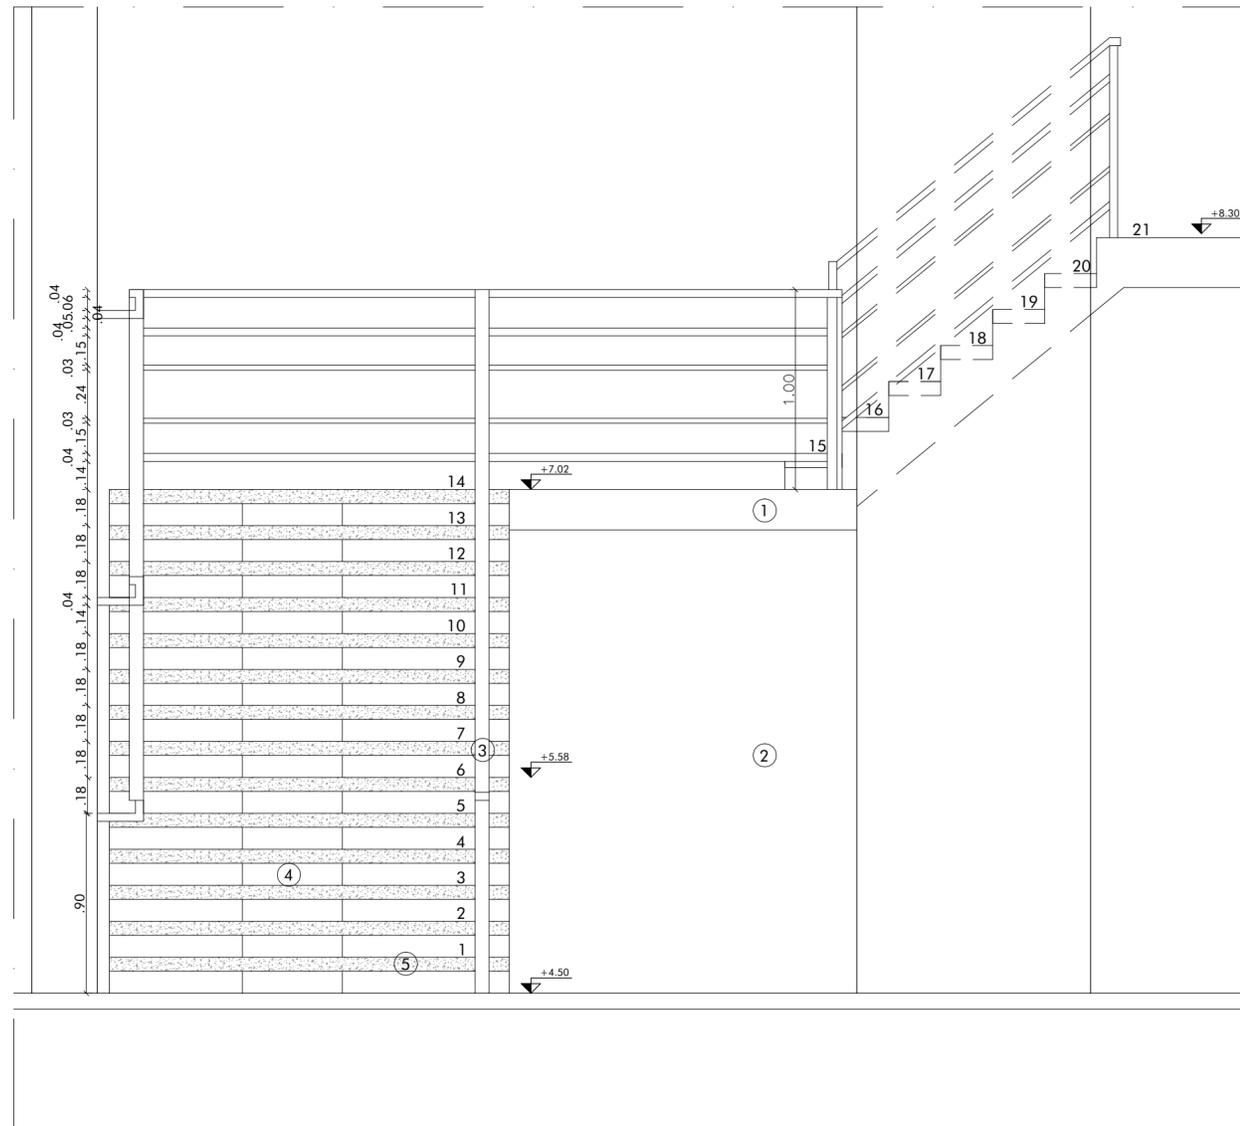
VISTA 2

D03 DETALHE 03 - ESCADA SOCIAL

- ① ESTRUTURA EM CONCRETO APARENTE DE CIMENTO COMUM COM PINTURA HIDROFUGANTE À BASE DE ÁGUA
- ② PAREDE REVESTIDA EM MADEIRA DE CARVALHO
- ③ CORRIMÃO ORIGINAL EM MADEIRA (RESTAURADO)
- ④ PATAMAR EM CONCRETO APARENTE DE CIMENTO COMUM
- ⑤ BATENTE REVESTIDO EM GRANITO NEGRO TIGRE OU SIMILAR

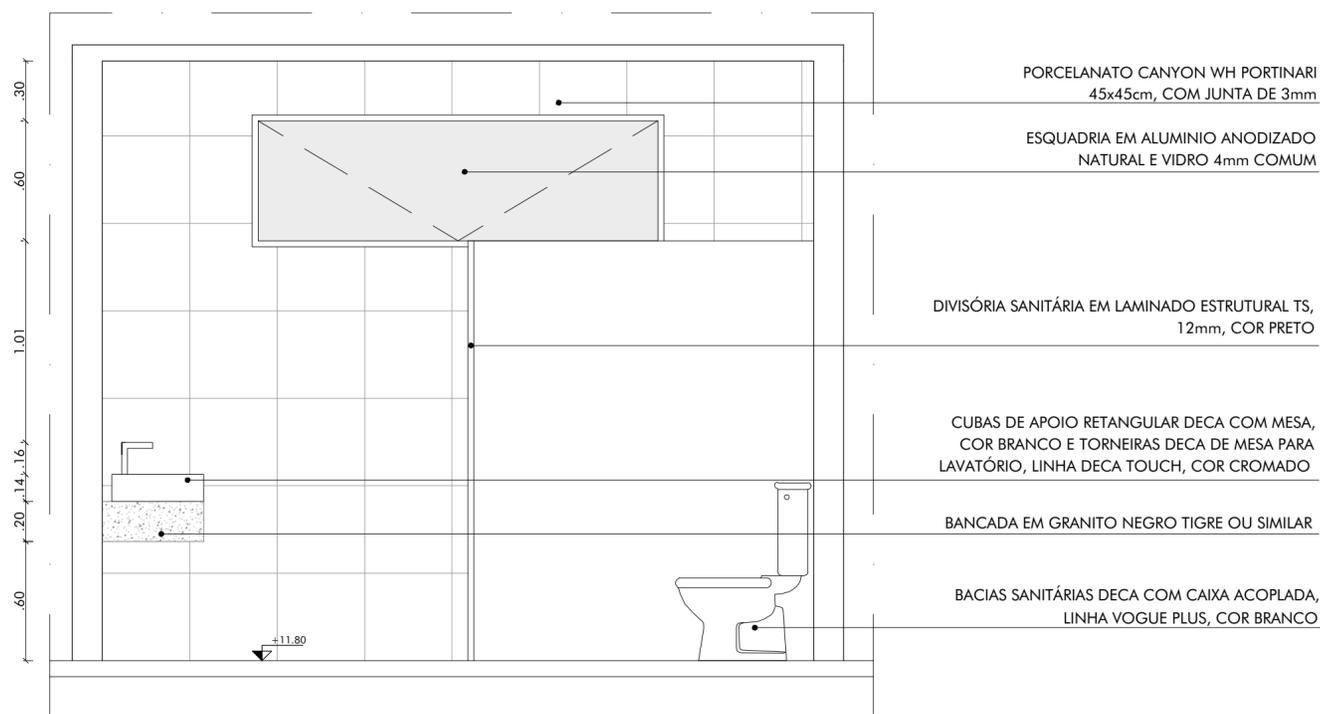
CORTE 1
ESCALA 1:25

PORCELANATO CANYON WH PORTINARI
45x45cm, COM JUNTA DE 3mm
