ESTUDO DE CASO: INSPEÇÃO PREDIAL PARA INVESTIGAÇÃO DAS MANIFESTAÇÕES PATOLÓGICAS NA UNIDADE BÁSICA DE SAÚDE "JOSÉ LINS" LOCALIZADA NA CIDADE DE TIMBAÚBA DOS BATISTAS-RN

Trabalho de Conclusão de Curso apresentado à Unidade Acadêmica de Ciências e Tecnologia Ambiental da Universidade Federal de Campina Grande, como parte dos requisitos necessários para obtenção do título de Engenheiro Civil.

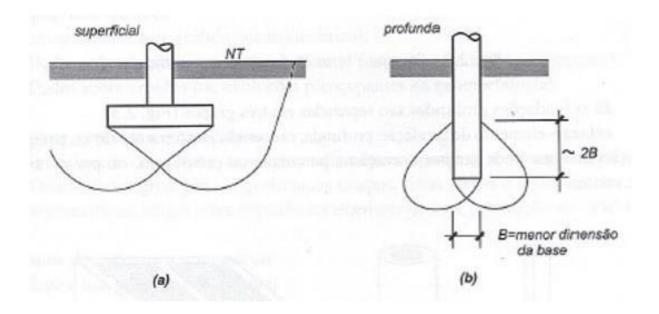
Conforme a NBR 6122 (ABNT, 2019), as fundações são estruturas responsáveis por transmitir as cargas geradas pela estrutura ao solo de maneira direta, indireta ou por ambas as formas. De modo que as fundações superficiais (rasas ou diretas) consistem naquelas que transmitem o carregamento para o solo de forma direta ou apenas pela base da fundação, enquanto as fundações indiretas ou profundas, são caracterizadas por transmitir seu carregamento pela ponta, pelo fuste ou por ambas e seu assentamento tem que ser maior que duas vezes sua menor dimensão e igual ou superior a 3 m. A figura 1 ilustra exemplos de fundações diretas e indiretas.

Figura 1 – Fundações diretas (a) e Fundações indiretas (b)
Fonte: Velloso e Lopes (2011)

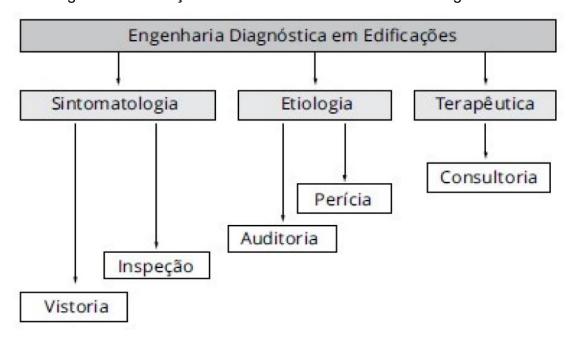
A Engenharia diagnóstica faz uso de procedimentos técnicos investigativos, classificados pela progressividade. São conhecidas como ferramentas diagnósticas e por vez constituída pela vistoria, inspeção, auditoria, perícia e consultoria (CARDOSO FILHO; TOLLINI, 2016). Na figura 2 é apresentado um esquema com a atribuição de atividades das ferramentas diagnósticas.

Figura 2 – Atribuição de Atividades das Ferramentas diagnósticas.

De acordo com a Figura 2, a Engenharia Diagnóstica pode ser subdividida em algumas tipologias de análises de acordo com a finalidade do estudo:

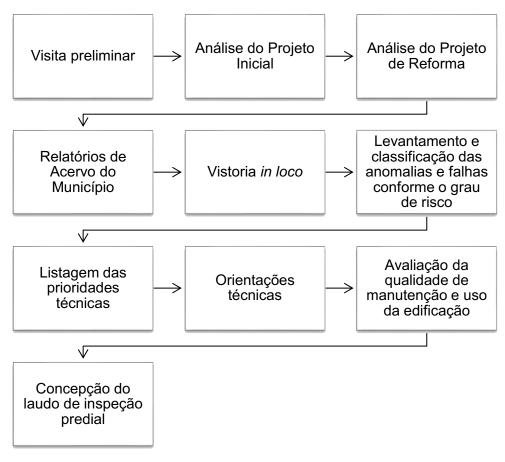
Desse modo, a metodologia adotada para a realização deste trabalho foi o método de Inspeção Predial com base no modelo do IBAPE (2012), conforme fluxograma apresentado na Figura 5:

Figura 5 - Fluxograma das principais etapas de Inspeção Predial.

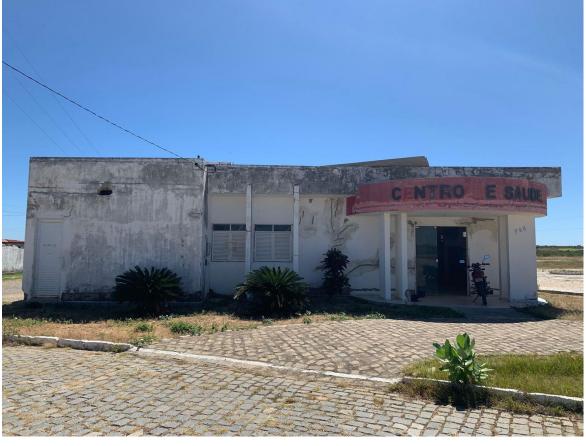
Confrome a figura 7, a fachada principal (sul) da edificação, onde está localizado a porta principal de acesso, possue abertura dupla, produzida em vidro temperado, acesso de carros e ambulâncias, além de possuir estacionamento na sua lateral esquerda (fachada Leste).

Figura 7 - Vista da fachada Sul da UBS "José Lins"

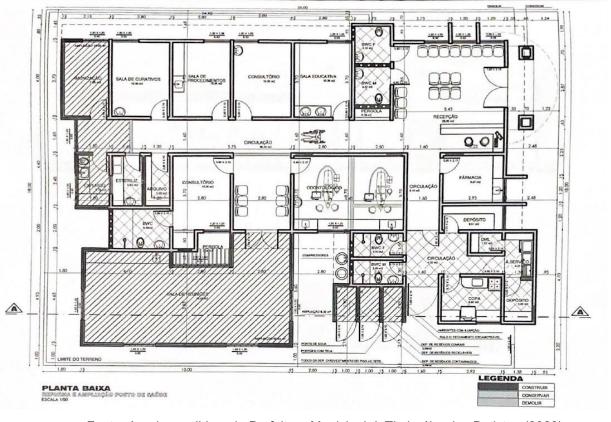
Na planta baixa (figura 8) pode-se observar que a edificação é composta por 21 ambientes separados sendo eles: 9 salas para atendimento ao público, 8 banheiros, 1 recepção, 1 sala de triagem, 1 copa, 1 salão de reuniões, 2 corredores, possuindo uma área construída que corresponde a 301,61 m².

Figura 8 – Planta baixa UBS "José Lins"

Os documentos acessados foram a planta baixa, planta das instalações elétricas e hidrossanitárias; planta de cobertura, planilhas sintética e analítica de custos, processos licitatórios, contratos e convênios. Após análise, foi possível identificar que a edificação USB José Lins, classificada pelo método IBAPE como Edificação Nível 1- simples, passou por uma reforma de ampliação no ano de 2017, onde foram acrescidos os ambientes correspondentes á Sala de Imunização, Expurgo, sala de reuniões e três (3) repartições para depósitos e coleta de resíduos sólidos (recicláveis, orgânicos e hospitalares), conforme planta baixa apresentada na figura 8.

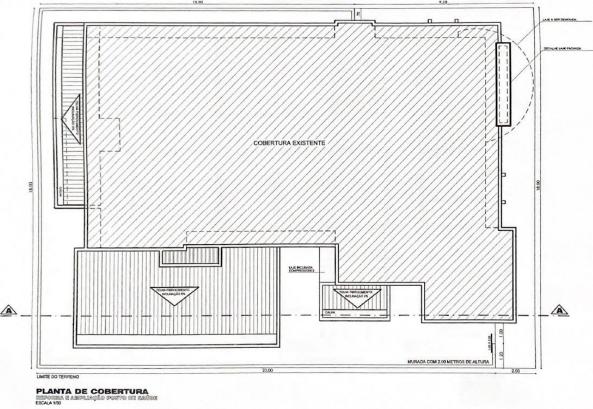
A edificação princinpal apresenta cobertura em laje treliçada, já as áreas ampliandas estão identifiadas com cobertura de telha canal simples com apenas uma queda d'água direcionada para a parte externa á edificação, identificada conforme a figura 9.

Figura 9 – Planta de cobertura UBS "José Lins"

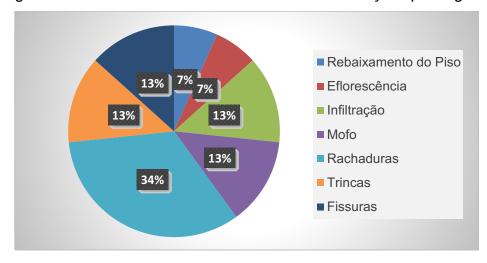
Conforme a Figura 9, as manifestações encontradas foram: Rebaixamento do piso, eflorescência, infiltração, mofo ou manchas, rachaduras, trincas e fissuras. Grande parte das patologias diagnosticas estão relacionadas a problemas estruturais da fundação, que envolvem a ocorrência de rachaduras, trincas e fissuras, sendo que o maior percentual é de rachaduras, representando 34% das manifestações patológicas recorrentes, seguidas de infiltração, mofo, trincas e fissuras cada um com 13% e rebaixamento do piso e eflorescência cada um com 7%, conforme observado na figura 10.

Figura 10– Percentual das ocorrências de manifestações patológicas
