UNIVERSIDADE FEDERAL DE CAMPINA GRANDE  
CENTRO DE CIÊNCIAS E TECNOLOGIA  
PROGRAMA DE PÓS-GRADUAÇÃO EM ENGENHARIA MECÂNICA

**ESTUDO TERMOGRÁFICO DE DANOS POR IMPACTO E POR INDENTAÇÃO  
QUASE ESTÁTICA EM MATERIAIS COMPÓSITOS TIPO SANDUÍCHE DE USO  
AERONÁUTICO**

Dissertação apresentada ao Programa de Pós-Graduação em Engenharia Mecânica do Centro de Ciências e Tecnologia da Universidade Federal de Campina Grande como requisito para obtenção do título de Mestre em Engenharia Mecânica.

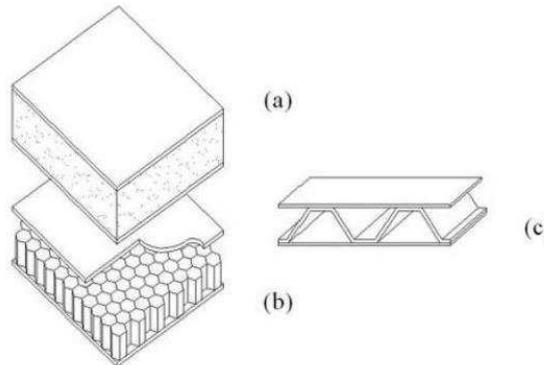
Figura 3 - Painéis sanduiches com núcleos: (a) poliméricos, (b) colmeia, (c) corrugado.

De acordo com Mendonça (2005), as placas chamadas sanduíche constituem um tipo especial de laminado, composto por três itens principais: duas camadas externas, finas, chamadas faces e uma camada interna, espessa, chamada núcleo como apresenta a Figura 3.

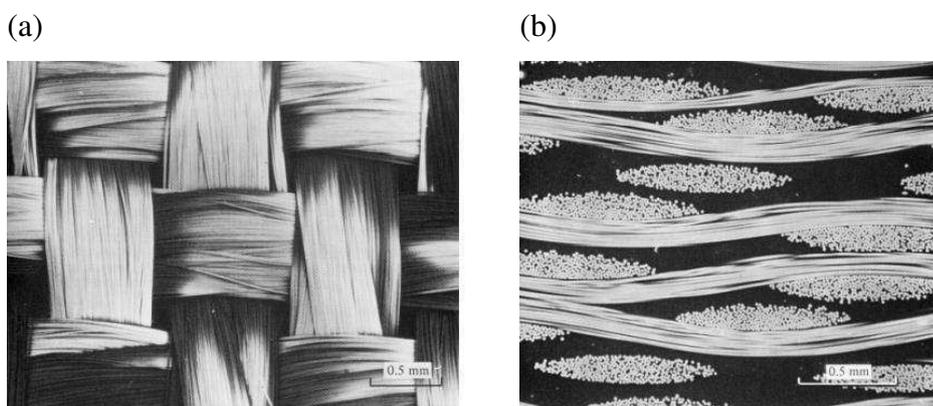
Figura 4 - (a) Vista superior da trama de um tecido bidirecional 0/90 de fibras contínuas de vidro; (b) Vista em corte da seção transversal.

Para aplicações estruturais de elevada responsabilidade empregam-se exclusivamente as chamadas fibras contínuas, as quais podem ser fornecidas na forma unidirecional (fita), bidirecional (tecido), ou mesmo tridirecional (braids). A Figura 4 (a) apresenta em detalhes uma vista de topo do arranjo de fibras de vidro segundo a trama mais simples, enquanto a Figura 4 (b) apresenta uma vista em corte da correspondente seção transversal, em que se observam as fibras nas orientações 0 e 90°, bem como a matriz de resina epóxi (fase preta) que envolve completamente o reforço fibroso.

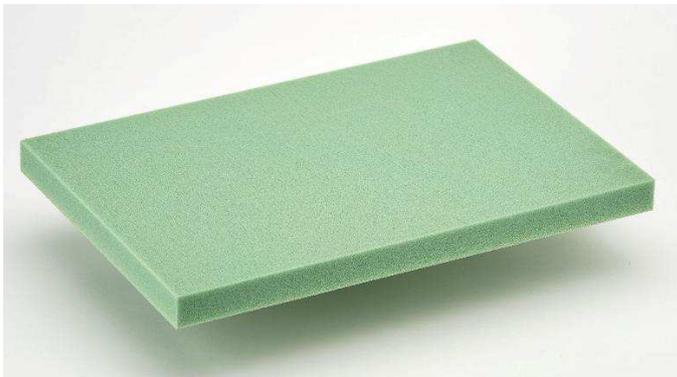
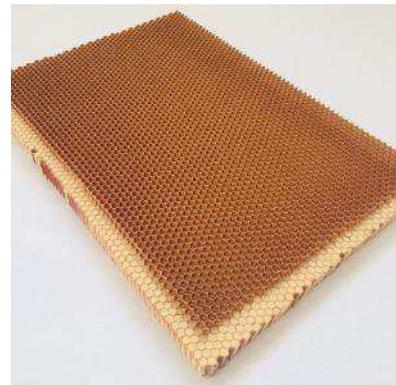
Figura 6 – Núcleos para compósitos sanduíches; (a) núcleo de espuma PVC; (b) núcleo do tipo colmeia.

Os painéis-sanduíche estruturais contém um núcleo que pode ser confeccionado ou com espuma rígida, possuindo células fechadas, como, por exemplo, os fabricados com resina termorrígida fenólica, e polímeros termoplásticos como o poli-cloreto de vinila (PVC), polipropileno (PP) e o polimetilmetacrilato (PMMA), ou do tipo colmeia. A Figura 6 apresenta núcleo de espuma e do tipo colmeia.

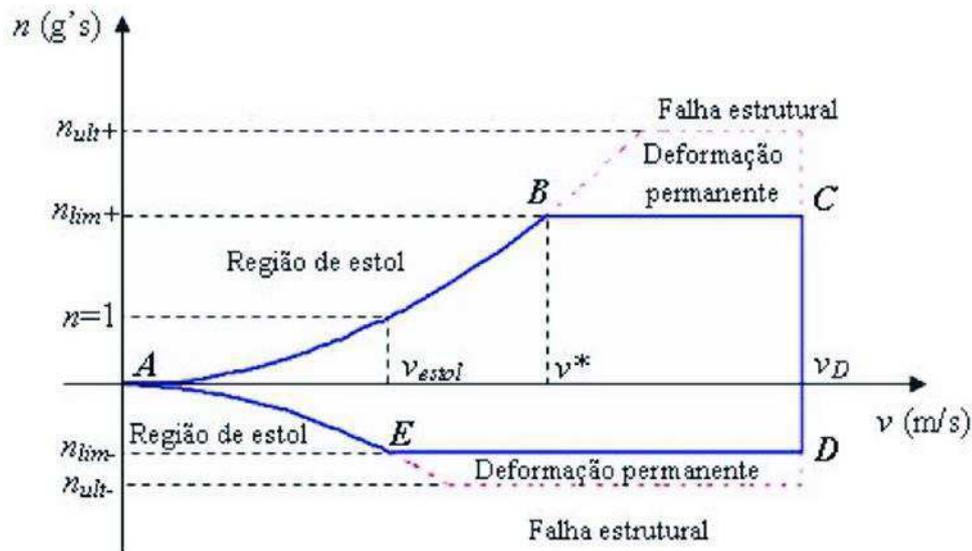
Figura 7 – Diagrama v-n.

e por fatores de cargas, resultando na carga última, a qual não deve ser ultrapassada sob nenhuma hipótese, pois, caso isso ocorra a estrutura sofrerá falhas definitivas levando-a ao colapso como esta apresentado na Figura 7.

O diagrama v-n representa uma maneira gráfica para se verificar as limitações estruturais de uma aeronave em função da velocidade de voo e do fator de carga “n” a qual o avião está submetido. Através do diagrama v-n há basicamente duas limitações estruturais que devem ser consideradas no projeto:

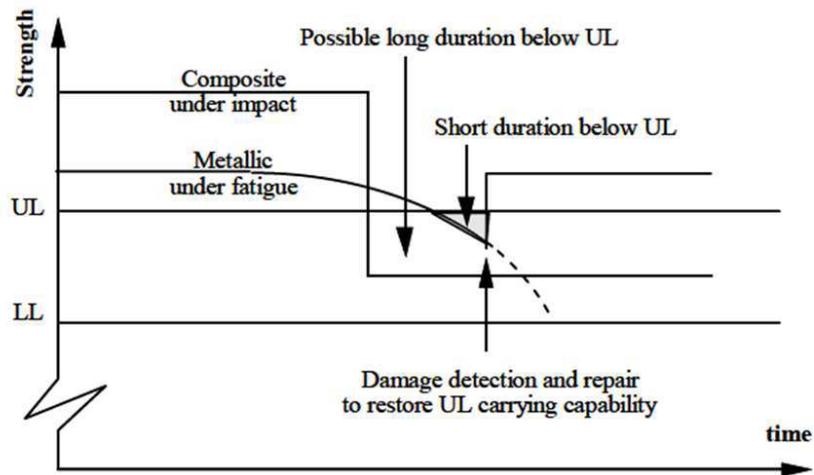
Figura 8 – Comportamento de uma estrutura compósita e uma estrutura metálica quando apresentam um dano.

Na estrutura compósita, os danos causados por um evento de impacto podem ser mais prejudiciais e menos visível do que nos metais, devido a isto é de fundamental importância entender a deformação e mecanismos de danos em materiais compósitos, pois em impactos de baixa velocidade ocorre invisíveis danos que não podem ser visualizados a olho nu, podendo acarretar em falhas severas que comprometem a confiabilidade da estrutura aeronáutica. A Figura 8 apresenta a comparação entre uma estrutura compósita e uma estrutura metálica quando sofrem um dano.

Este esboço mostra a diferença que pode ser encontrada entre o dano de impacto não crescente em uma estrutura compósita, visto que os compósitos possuem resistência a fadiga, e um propenso a crescer na estrutura metálica. Enquanto que a resistência do compósito cai drasticamente, reduzindo praticamente a metade, a resistência da estrutura metálica cai progressivamente devido a propagação da trinca. Em ambas condições, a capacidade de carga é reduzida abaixo da carga última, situação na qual a aeronavegabilidade da aeronave é prejudicada. Quando detectado, o dano na estrutura compósita ou metálica pode ser reparado possibilitando que a capacidade do avião seja recuperada de forma eficiente. Assim, a questão prioritária se torna definir um intervalo de inspeção para que as aeronaves apresentem níveis equivalentes ou superiores de segurança.

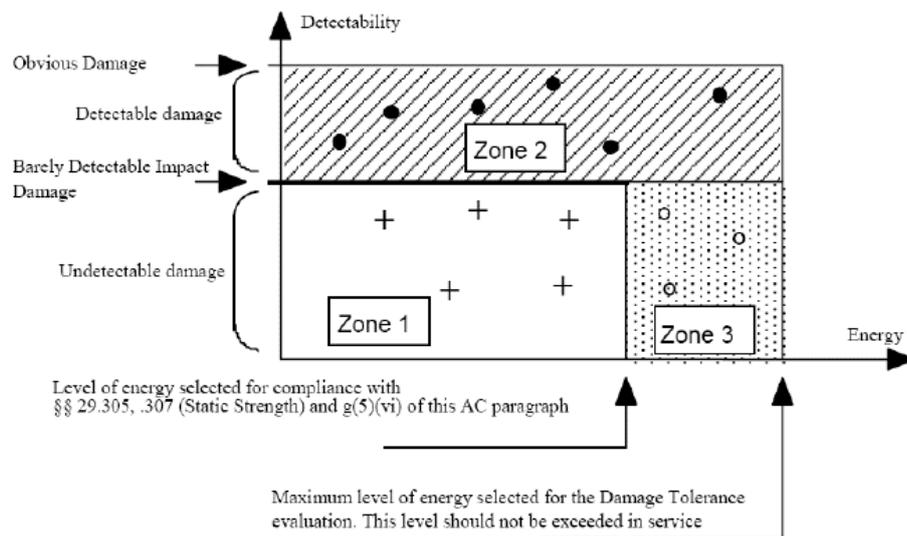
Figura 10 – Classificação dos danos em estruturas aeronáuticas.

O Handbook Military especifica que há três zonas em que os danos em estruturas aeronáuticas se classificam. Há uma situação intermediária em que danos que não eram detectáveis anteriormente tornar-se detectável como pode ser visualizado na Figura 10.

Os danos que caem na Zona 1 são danos indetectáveis de menor energia, e devem ser capazes de suportar a carga última durante toda a vida útil da estrutura. Os danos contidos na Zona 2 são detectáveis nos intervalos de inspeção programados e devem poder suportar a carga limite. Danos na Zona 3 são danos indetectáveis de maior energia (por exemplo, impacto do veículo em solo contundente de alta energia). Nominalmente, esses danos devem ser capazes de resistir a carga final.

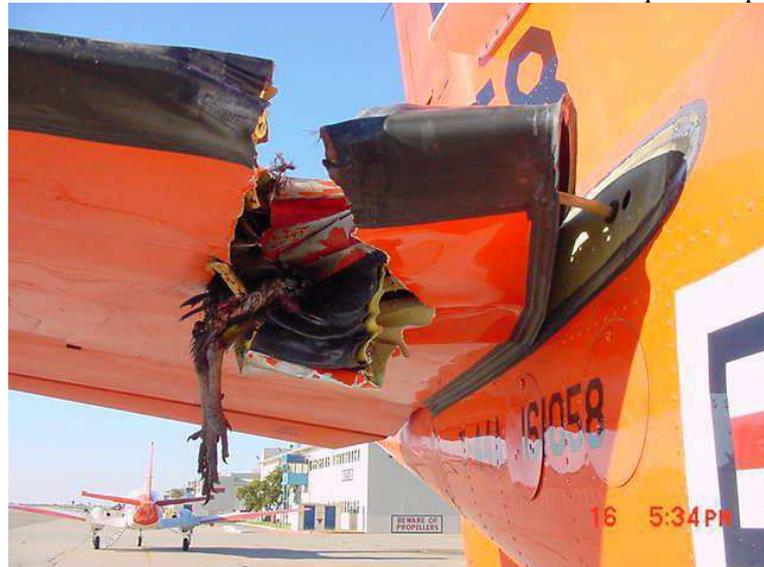
Figura 12 – Dano causado a asa de aeronave devido ao choque com pássaro.

A Figura 12 apresenta um caso comum de uma ave de 4 kg que atinge uma aeronave cuja velocidade é de 870 km/h (242 m/s), implicando numa energia de 117 kJ, que idealmente tem que ser absorvido pela estrutura com dano mínimo.

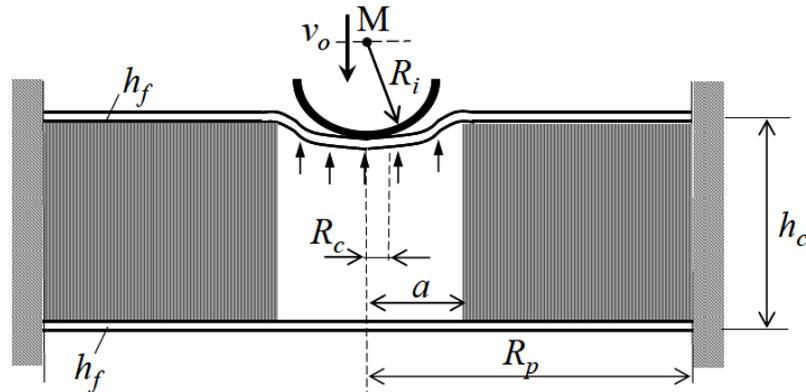
Figura 13 – Parametros que influenciam na resposta do material compósito sanduíche quando submetido a impacto de baixa velocidade.

De acordo com a revisão literária realizada por Chai e Zhu em 2011 sobre impactos de baixa velocidade em compósitos sanduíche, eles concluíram que a resposta do material irá depender de vários parâmetros como apresentado na Figura 13.

- 1- Parâmetros de geometria tais como a espessura da face ( $h_f$ ), espessura do núcleo ( $h_c$ ), comprimento do suporte ( $R_p$ ), tipo do material do núcleo, Raio do indetador ( $R_i$ ) e Raio de contato ( $R_c$ ).
- 2- Propriedades dos materiais tais como modulo de cisalhamento núcleo, modulo de Young do material da face e do material do impactador.
- 3- Velocidade do impacto  $v_0$
- 4- Massa do impactador  $M$  e massa da estrutura sanduíche  $M_p$ .

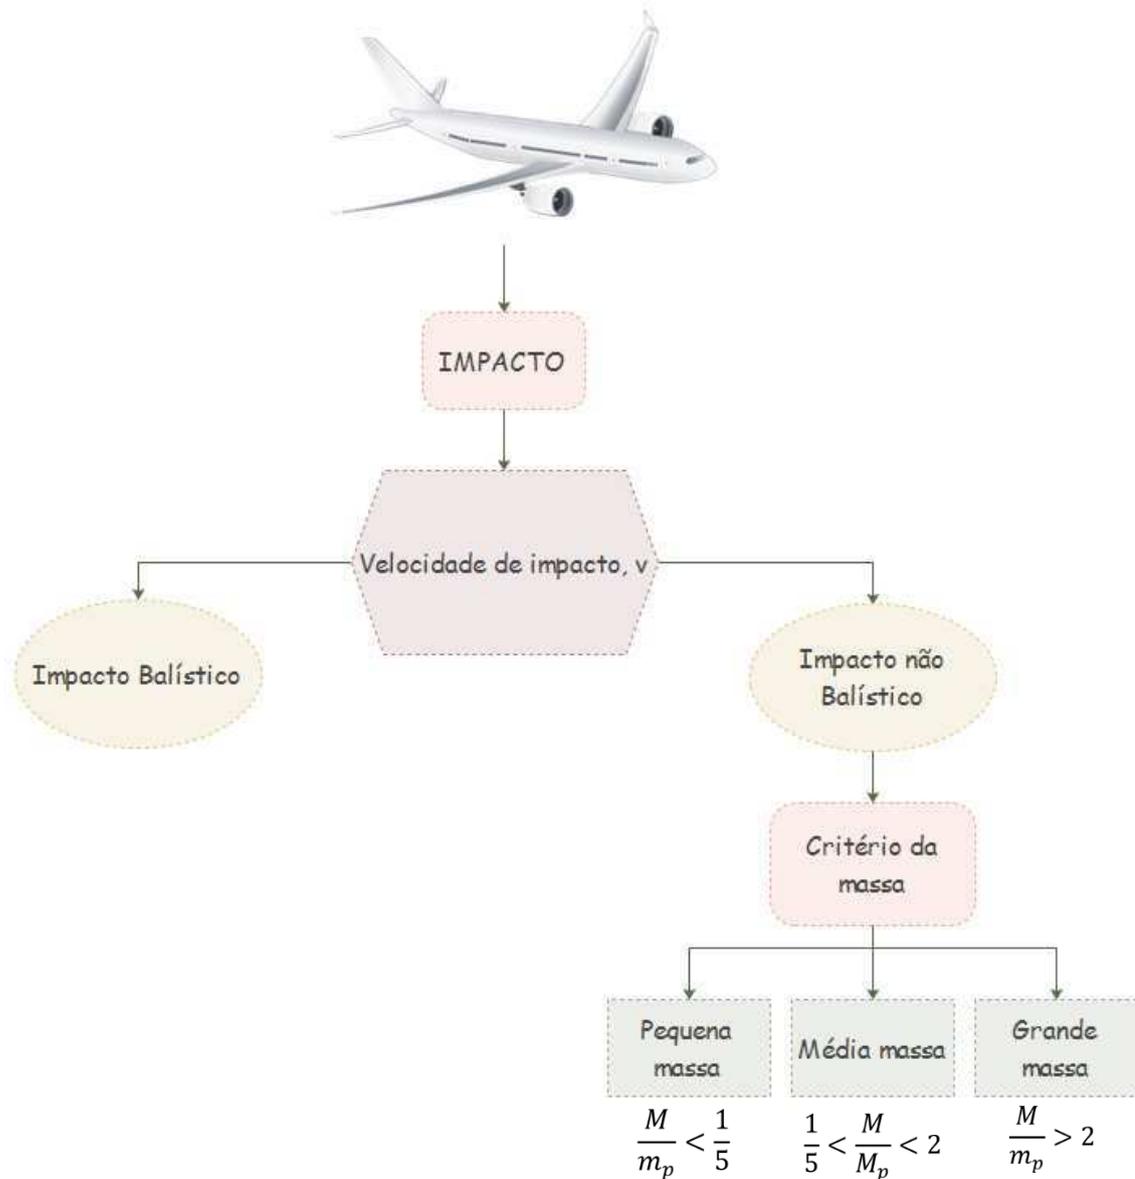
Figura 14 – Classificação de impactos quanto a velocidade e a massa do objeto.

Para selecionar a melhor forma de análise da resposta do material compósito, classifica-se em duas categorias dependentes da velocidade de impacto ( $v$ ) e do tempo de impacto ( $t$ ). De acordo com a velocidade de impacto, divide-se os tipos de impacto em baixa velocidade e alta velocidade como apresentado na Figura 14.

A perfuração da estrutura é o dano causado pelos impactos balísticos enquanto que os danos não balísticos são danos quase invisíveis e consequentemente de difícil detecção.

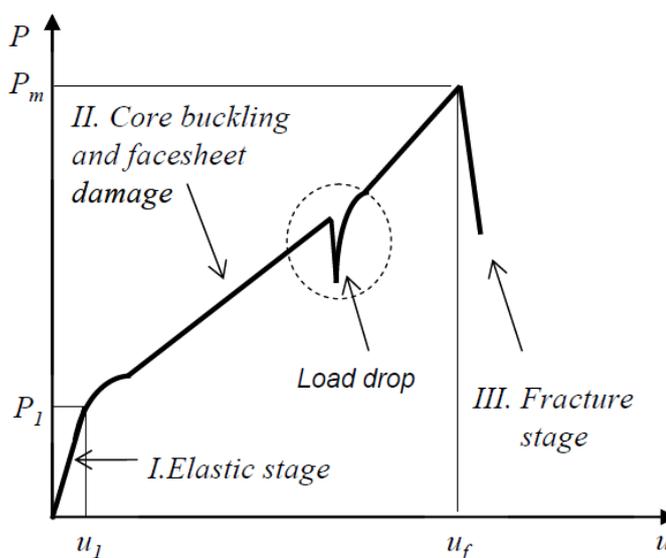
Gráfico 1 – Força de contato versus perfuração do compósito sanduíche.

Os resultados experimentais mostram que há três estágios nos gráficos obtidos da Força de contato versus a perfuração no compósito. O Gráfico 1 apresenta a curva obtida para compósitos sanduíches.

**Estágio I** - Tanto a face quanto o núcleo estão na região elástica sem nenhum dano visível. A resposta é essencialmente elástica linear e termina em uma carga limiar inicial  $P_1$  no deslocamento  $u_1$ .

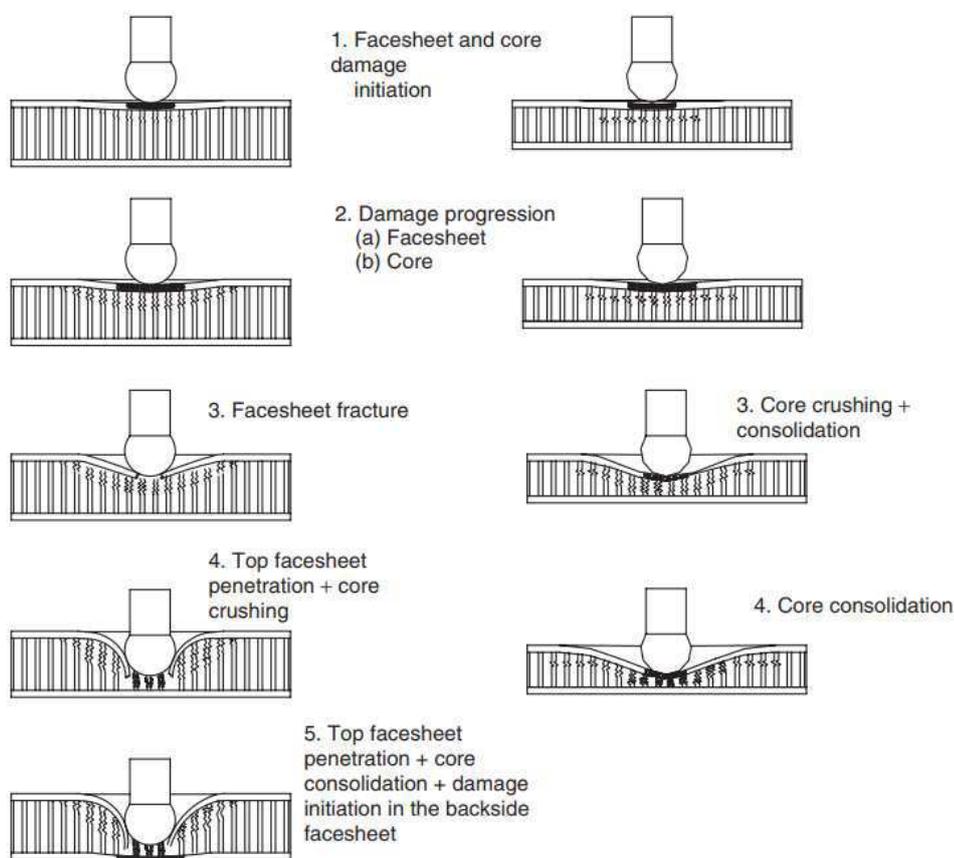
Figura 15 – Progressão do dano em material compósito sanduíche.

De acordo com Minas, Worrall e Gibson (1998) o esmagamento do núcleo domina a absorção total de energia no painel tipo sanduíche em impacto de baixa velocidade. Raju e Smith (2008), desenvolveram uma evolução de danos com base em extensos resultados experimentais com ênfase no efeito da espessura do núcleo. A Figura 15 ilustra a progressão do dano em cinco etapas:

**I-** Início de dano no núcleo e na face;

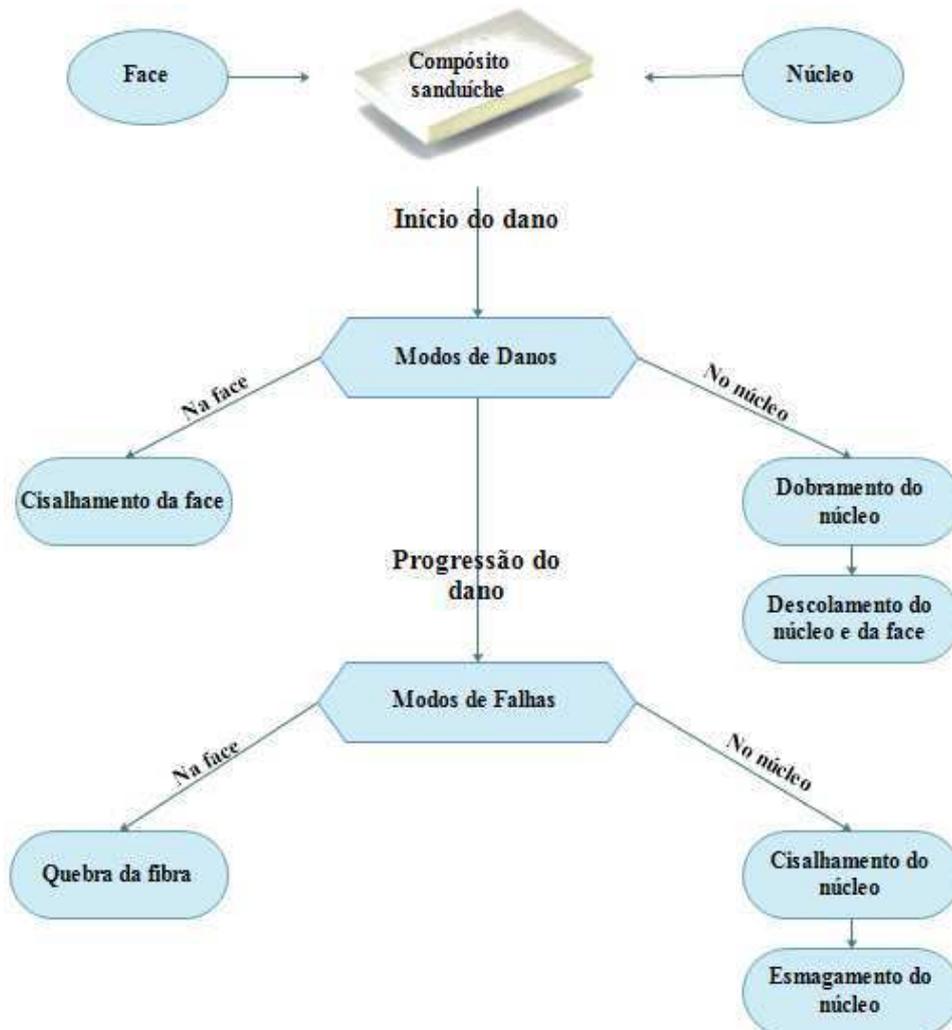
Figura 16 – Modos de danos e falhas em compósitos estruturais.

Segundo Chai e Zhu (2013), as falhas obtidas através de testes quase estáticos são principalmente dependentes das propriedades do núcleo. Os modos de falhas e danos estão apresentados na Figura 16.

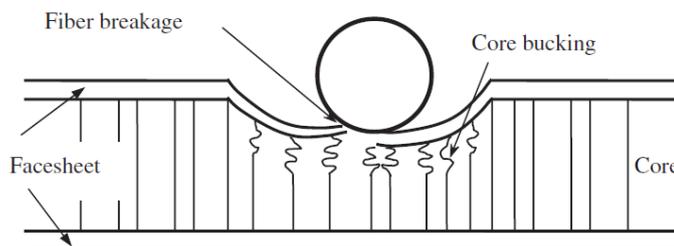
Figura 17 – Dano de quebra da fibra e dobramento do núcleo.

De acordo Chai, e Zhu (2013), o primeiro modo de dano ocorrido em painéis sanduíche consiste no dobramento do núcleo (*Core buckling*), levando a falha da quebra da fibra, ocorrência da ruptura transversal e/ou longitudinal da fibra, sendo nesse último caso definida

como fratura coesiva na fibra, apresentado no croqui da Figura 17, e este dano é totalmente dependente das propriedades do núcleo pelo qual é composto o compósito estrutural.

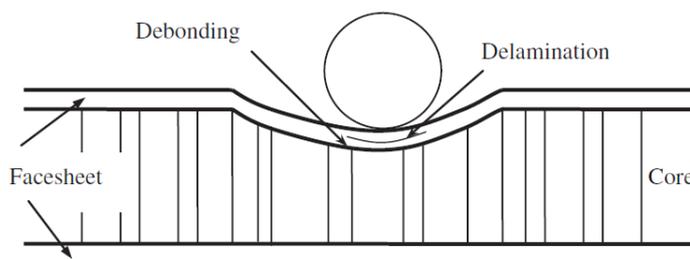
Figura 18 – Dano de delaminação e descolamento entre o núcleo e a face.

Já o segundo modo de dano observado consiste na delaminação das laminas, sendo a delaminação o dano mais comum dos compósitos laminado, este tipo de dano é um dos mais perigosos considerados pelos cientistas. A delaminação (falta de aderência entre as camadas de um compósito laminado) e descolamento do núcleo e face, apresentado no croqui da Figura 18, é um dano inter-laminar e ocorre quando a resistência ao cisalhamento é ultrapassada.

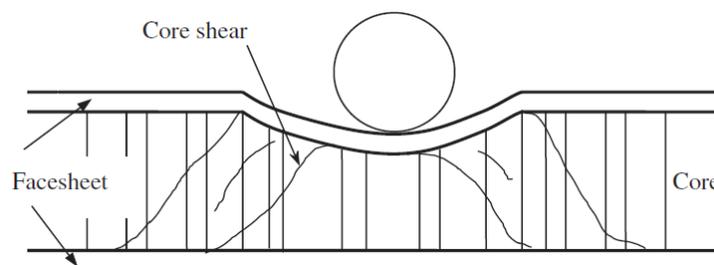
Figura 19 – Dano de delaminação e descolamento entre o núcleo e a face.

Os núcleos de baixa densidade estão suscetíveis a apresentar o modo de falha cisalhamento do núcleo, apresentado no croqui da Figura 19, especialmente para sanduíches com as faces finas quando comparado com a espessura do núcleo.

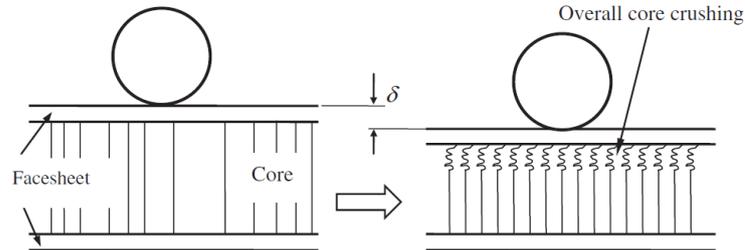
Figura 20 – Dano de delaminação e descolamento entre o núcleo e a face.

Para painéis sanduíche que consistem em faces muito rígidas combinadas com um núcleo muito macio, o impactador e a face superior podem se mover rigidamente enquanto o

núcleo esmaga uniformemente, esse modo de falha é denominado de esmagamento do núcleo como está apresentado no croqui na Figura 20.

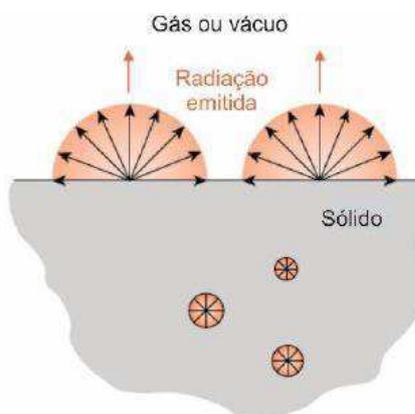
Figura 21 - A radiação térmica é um fenômeno de superfície.

Segundo Incropera (2011), a radiação que é emitida por um sólido ou um líquido se origina nas moléculas que se encontram a uma distância de até aproximadamente  $1\mu\text{m}$  de sua superfície exposta. É por essa razão que a emissão a partir de um sólido ou de um líquido para o interior de um gás a eles adjacente ou para o vácuo é vista como um fenômeno superficial como mostrado na Figura 21.

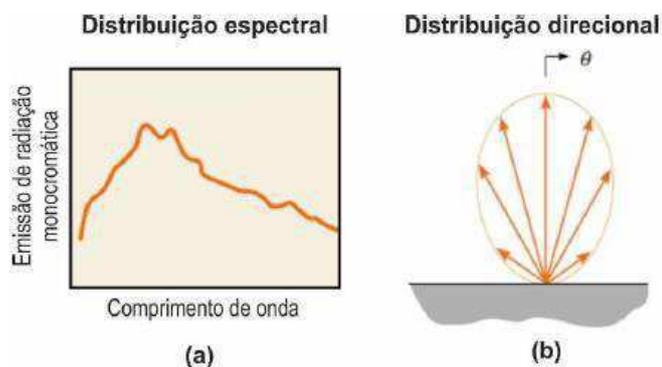
A radiação emitida que sai de uma superfície é sempre de natureza espectral e direcional, o que significa que ela pode mudar tanto em função do comprimento de onda como da direção (HOWELL; MENGÜÇ; SIEGEL, 2016). Ainda, tanto a magnitude da radiação em qualquer comprimento de onda e a distribuição espectral variam com a natureza e a temperatura da superfície emissora como pode ser observado na Figura 22 (INCROPERA et al., 2011).

Figura 22 – Radiação emitida por uma superfície. a) Distribuição espectral. b) Distribuição direcional.

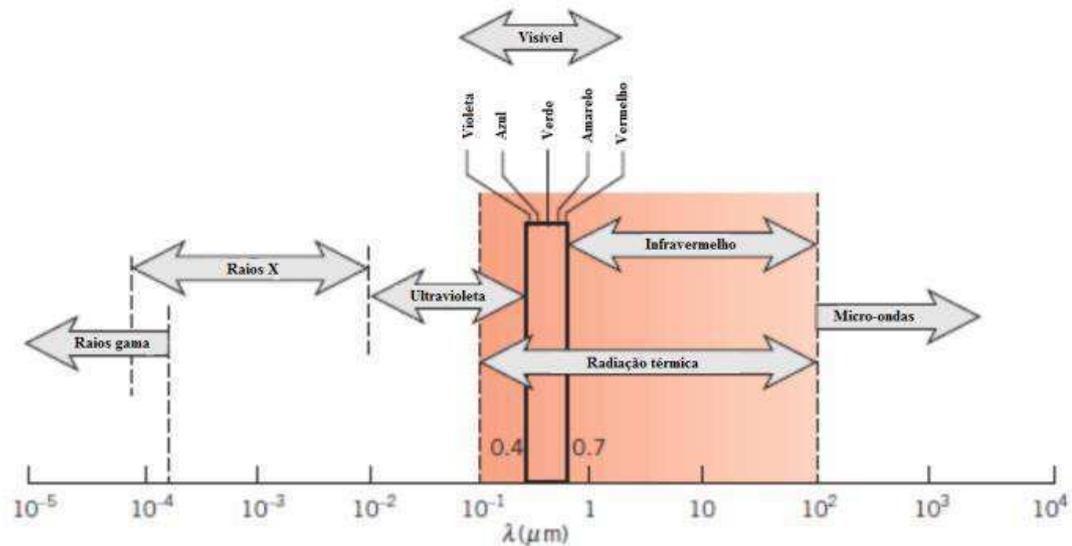
Apesar das ondas eletromagnéticas possuírem, em geral, as mesmas características, seu comportamento varia significativamente de acordo com os diferentes comprimentos de onda. A radiação eletromagnética encontrada na prática cobre uma extensa faixa de comprimentos de onda, variando de menos de  $10^{-10}\mu\text{m}$  para raios cósmicos a mais de  $10^{10}\mu\text{m}$  para ondas de energia elétrica. O espectro eletromagnético também inclui raios gama, raios X, radiação ultravioleta, luz visível, radiação infravermelha, radiação térmica, micro-ondas e ondas de rádio como mostrado na Figura 23.

Figura 23 – Espectro eletromagnético.

Conforme Çengel e Ghajar (2015), a radiação térmica encontra-se na faixa entre 0,1 a 100  $\mu\text{m}$  do espectro eletromagnético. Sua extensão abrange parte da radiação ultravioleta (0,1 a 0,4  $\mu\text{m}$ ), da radiação visível (0,4 a 0,76  $\mu\text{m}$ ) e da radiação infravermelha (0,76 a 100  $\mu\text{m}$ ) como está apresentado na Figura 23.

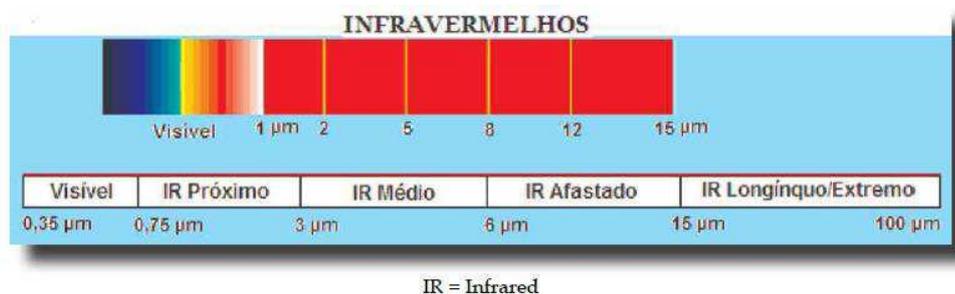
Segundo Caramalho (2012), a banda dos infravermelhos é frequentemente subdividida em quatro bandas mais pequenas, cujos limites são também escolhidos de forma arbitrária e incluem: próxima de infravermelhos (0,75 – 3  $\mu\text{m}$ ); a média de infravermelhos (3 – 6  $\mu\text{m}$ ); a afastada de infravermelhos (6 – 15  $\mu\text{m}$ ), e a extrema de infravermelhos (15 – 100  $\mu\text{m}$ ). A Figura 24 apresenta a subdivisão do espectro eletromagnético das ondas infravermelhas.

Figura 24 – Subdivisão das ondas infravermelhas.

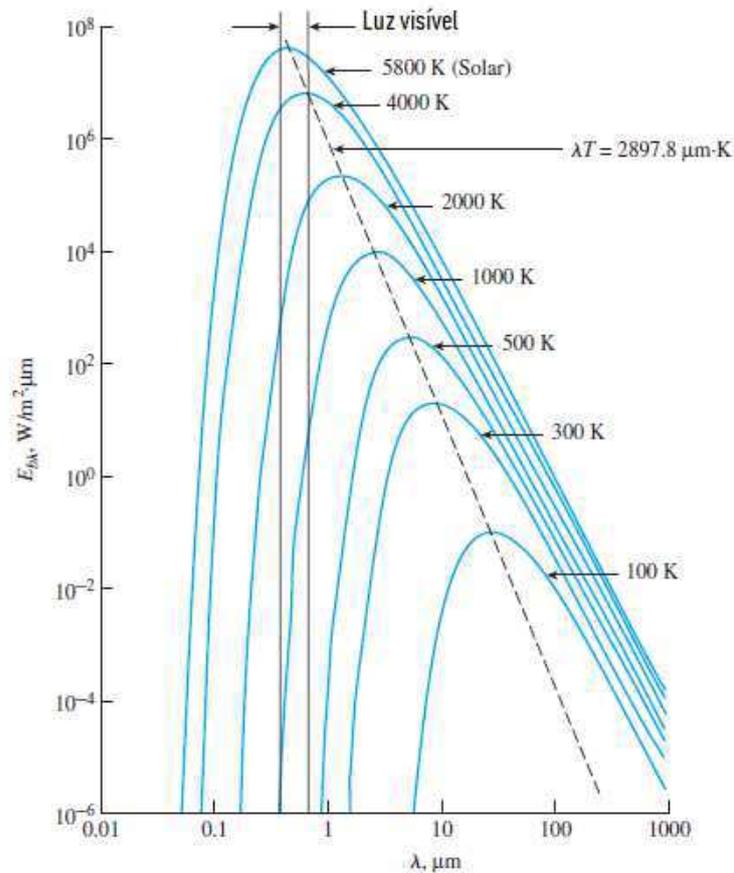
onde, a primeira e segunda constantes da radiação são  $C_1 = 2\pi^5 C_0^2 = 3,742 \times 10^8 \text{ W}\cdot\mu\text{m}^4/\text{m}^2$  e  $C_2 = (hc_0/k) = 1,439 \times 10^4 \mu\text{m}\cdot\text{K}$ . A equação está representada na Figura 25 para algumas temperaturas selecionadas.

Figura 25 – Poder emissivo espectral de corpos negros para determinadas temperaturas.

A Figura 25 apresenta a potência emissora espectral hemisférica a qual é mostrada como uma função do comprimento de onda para várias temperaturas. É possível observar que a

Esta equação é conhecida como a lei do deslocamento de Wien, e o lugar geométrico dos pontos descritos por essa lei está representado na forma de uma linha tracejada na Figura x apresentada na Figura 25.

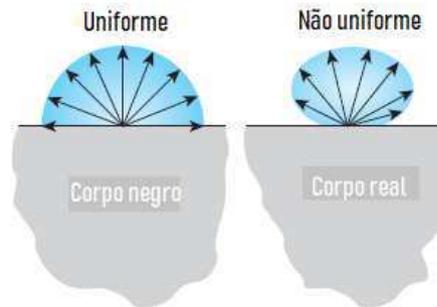
De acordo com Incropera (2011), nenhuma superfície pode emitir mais radiação do que um corpo negro a mesma temperatura e a radiação espectral emitida por uma superfície real difere da distribuição de Planck como apresenta a Figura 26.

Figura 26 – Emissividade do corpo negro e do corpo real.

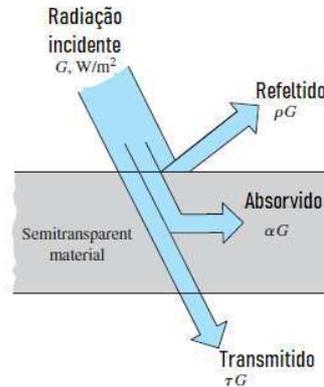
camadas interiores ( $\alpha$ ) e o resto será transmitido através do corpo ( $\tau$ ), como apresenta a Figura 27. (CARAMALHO, 2012).

Figura 27 – Processos de absorção, reflexão e transmissão associados a um meio semitransparente.

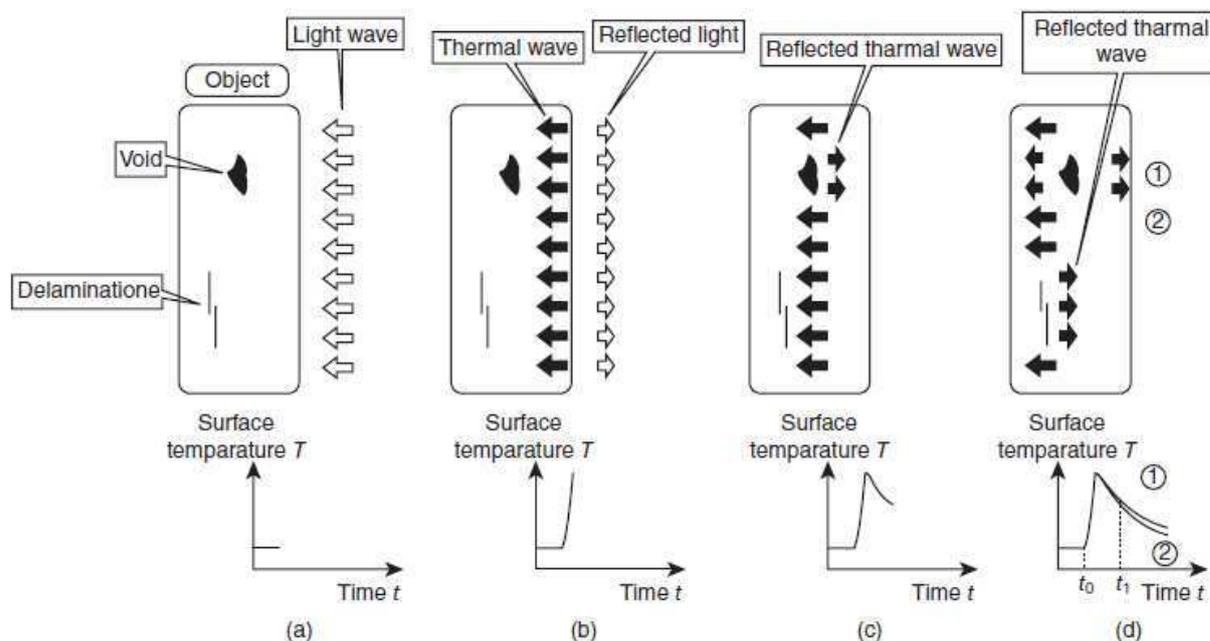
Isto é possível porque a condutividade térmica, ou, inversamente, a resistividade térmica dos materiais depende fortemente do seu grau de integridade. Assim, o fluxo de calor no material é alterado na presença dessas anomalias, e essas mudanças causam diferenças localizadas na temperatura do material. Desta forma, o aquecimento ou resfriamento forçados da peça (denotando o que se chama termografia ativa), ou então o aquecimento ou resfriamento ocorrendo naturalmente no componente (termografia passiva), revelam a presença dos danos e/ou defeitos, a Figura 28 apresenta o princípio que é utilizado em materiais compósitos.

Figura 28 – Estágios de detecção de danos via termografia pulsada.

De acordo com Wong et al (2013), o calor viaja para a superfície por radiação. A superfície é aquecida e o calor, em seguida, viaja pelo espécime por condução e é denominado uma onda térmica. Quando a onda térmica atinge um defeito como o vazio na Fig. 28 (a), a maior parte é refletida a partir do defeito, porque o defeito é ar, sabe-se que o ar tem uma baixa condutividade térmica. A onda refletida então retorna a superfície da amostra na posição 1 (Fig.28 (d)), onde ela aquece a superfície apresentando uma temperatura mais alta que a superfície da amostra circundante. O calor então deixa a superfície por radiação. Uma câmera térmica é capaz de receber o calor emitida pela superfície e converte isso em um perfil de temperatura da superfície. A posição 1 está a uma temperatura mais alta que a posição 2 e a posição 1 é vista como um ponto quente. A temperatura mais alta mostrada na Fig. 28 (d) é o exato momento em que a fonte de calor foi desligada. A figura também mostra que a qualquer momento depois de desligar a fonte, a temperatura da posição 1 é sempre maior do que na posição 2.

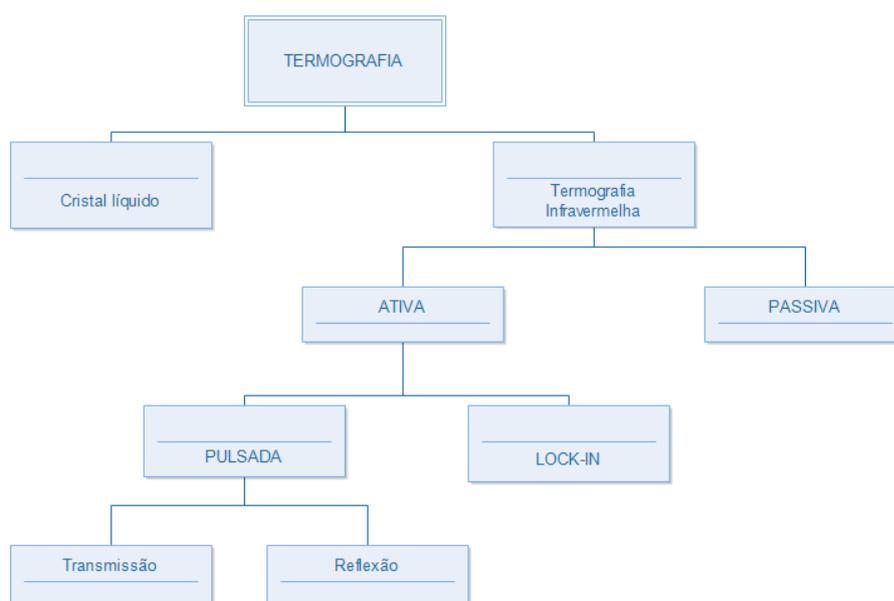
De acordo com Maldague (1992), há duas possibilidades para realização da técnica de termografia infravermelha, a ativa e a passiva como apresenta a Figura 29.

Figura 29 – Classificação da técnica de termografia.

A termografia passiva é empregada quando o material a ser inspecionado não necessita de um estímulo externo, ou seja, a energia infravermelha emitida pelo corpo é suficiente para detectar danos e defeitos que há contidos no objeto.

A termografia ativa requer uma fonte externa de calor para estimular o material a ser inspecionado. O objeto é estimulado energeticamente (lâmpadas halógenas, jatos de ar quente, ou pulsos ultrassônicos, micro-ondas, laser, dentre outros) de forma que um fluxo interno de calor seja gerado na parte inspecionada. A eventual presença de danos e defeitos na peça superficiais ou subsuperficiais causa uma perturbação deste fluxo proporcionando um contraste térmico na superfície do material, que é detectado por um termovisor, acusando desta forma um provável dano ou defeito. (ALMEIDA, 2010).

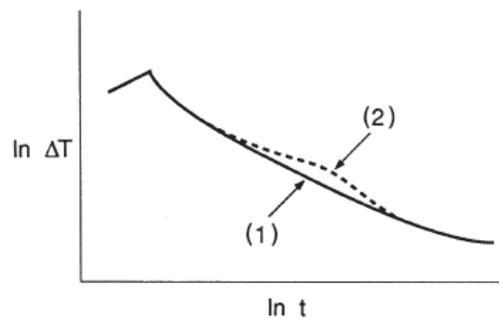
Segundo Maldague (1992), o fenômeno da detecção na termografia é apresentada no Gráfico 2, o qual apresenta o decaimento da temperatura ao longo do tempo na superfície do material após a aplicação inicial de calor.

Gráfico 2 – Curva da evolução da temperatura de uma superfície de um material.

A curva 1 é de um material compósito laminado e a curva 2 corresponde ao mesmo material compósito contendo o defeito de delaminação.

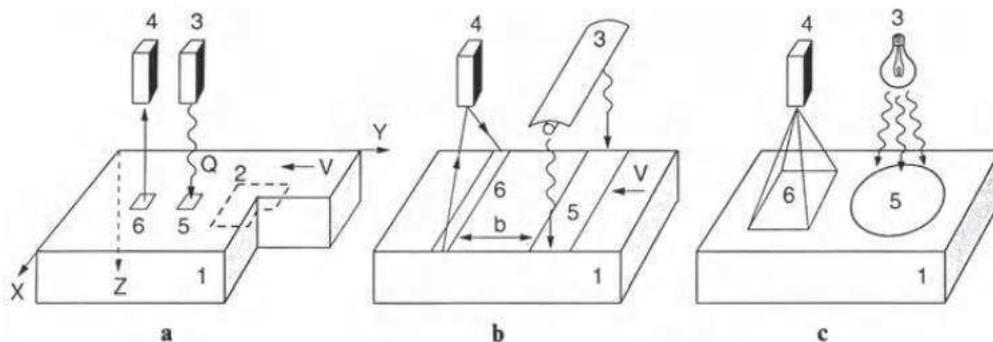
No caso específico da termografia pulsada diferentes configurações são possíveis como apresenta a Figura 30.

Figura 30 – Diferentes configurações de inspeção via termografia pulsada; (a) um por ponto; (b) por linha; (c) por superfície.

Onde 1: amostra; 2: defeito; 3: fonte térmica; 4: sistema de detecção de infravermelho; 5: área aquecida; 6: área de observação;

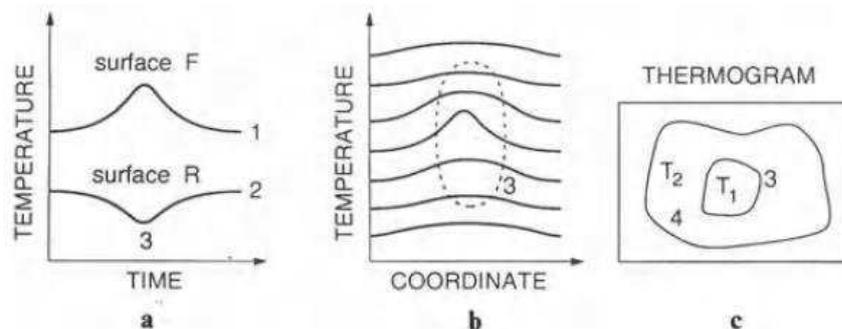
A distribuição de calor difere de acordo com a fonte de excitação selecionada para inspeção, os termogramas obtidos também diferem de acordo com fonte como apresenta a Figura 31.

Figura 31 – Termogramas (a) aquecimento pontual; (b) aquecimento por linha; (c) superfície de aquecimento.

A forma dos termogramas para um aquecimento pontual irá diferenciar no perfil da temperatura, como pode ser observado a curva 1 representa o termograma obtido caso a superfície frontal esteja sendo inspecionada, já a curva 2 retrata caso a superfície traseira seja a face analisada. No termograma obtido no aquecimento em linha irá se observar no centro da imagem a zona com defeito, a qual está apresentada pelo número 3 da Figura 3. Já a superfície aquecida apresenta um termograma com zonas de aquecimento diferenciadas por cores, a zona 4 apresentada na Figura é a área aquecida.

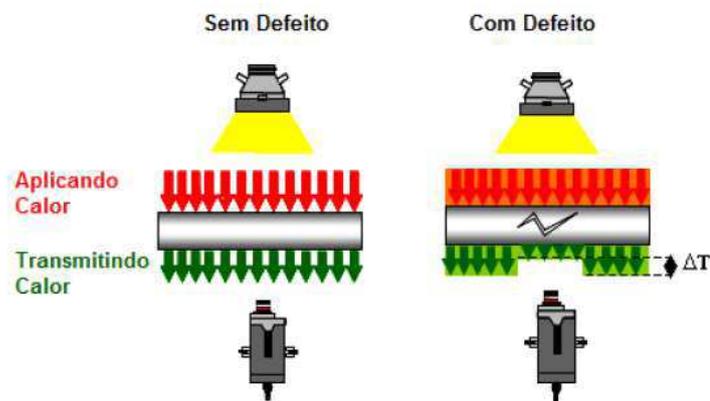
Na utilização da técnica da termografia ativa há dois métodos de observação como apresenta a Figura x. Na técnica da transmissão a fonte de calor e a câmera termográfica se posicionam em lados contrários como apresenta a Figura 32.

Figura 32 – Técnica de transmissão para termografia ativa.

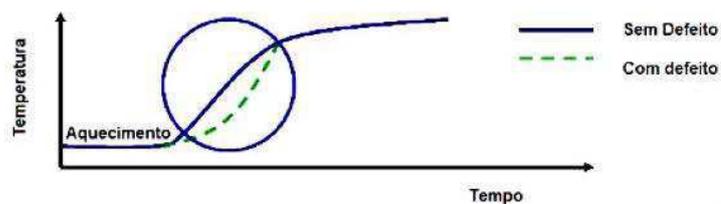
Esta técnica irá detectar um ponto frio (*cold spot*) na superfície da peça na região que se localiza o defeito ou dano pois devido a integridade física do material está comprometida, o local onde houver defeito irá reter calor. A curva da temperatura ao longo do tempo está apresentada na Figura 33.

Figura 33 – Curva de aquecimento versus o tempo para a técnica de transmissão.

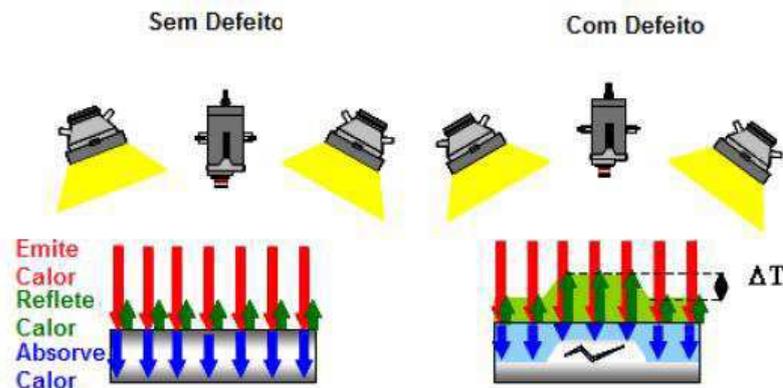
A técnica de reflexão consiste no termovisor e a fonte calor estarem do mesmo lado durante a realização da inspeção termográfica como apresenta a Figura 34.

Figura 34 – Técnica de reflexão para termografia ativa.

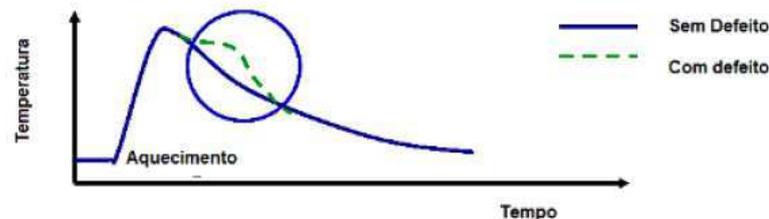
Como o defeito ou dano no material inspecionado compromete a capacidade do objeto de realizar a transferência de calor o calor ficará retido o que ocasiona na observação de um ponto quente (*hot spot*) como apresenta a curva de aquecimento na Figura 35.

Figura 35– Curva de aquecimento para a técnica de reflexão.

De acordo com Maldague (1992), as duas possibilidades de observação não oferecem as mesmas possibilidades de detecção de defeitos. Com reflexão, obtém-se uma maior resolução, mas a espessura do material inspecionado é pequena. Com transmissão, uma maior espessura do material pode ser inspecionada, mas a informação de profundidade do dano é perdida uma vez que a resolução é fraca, é necessário usar um equipamento mais sensível. Além disso, a observação nem sempre é possível com o método de transmissão especialmente para estruturas complexas feitas de múltiplas camadas (painéis de Honeycomb). Geralmente, a abordagem de reflexão é boa para a detecção de defeitos localizados perto da superfície aquecida, enquanto a abordagem de transmissão permite um para revelar defeitos localizados perto da superfície traseira.

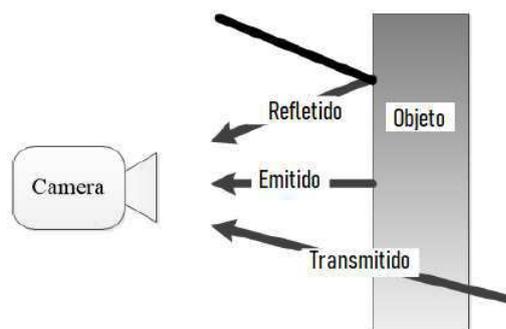
De acordo com Incropera (2011), emissividade é uma propriedade radiante da superfície e pode ser definida como a razão entre a radiação emitida pela superfície e a radiação emitida por um corpo negro a mesma temperatura. Silva (2016), afirma que se o objeto estiver sujeito a variação de temperatura e sua emissividade não for 1, a radiação que sai da superfície do objeto é uma mistura entre: a radiação emitida pelo corpo e a radiação refletida pela sua superfície. A radiação capturada por uma câmera térmica será ambas “radiações”, como está apresentado na Figura 37.

Figura 37 – Radiação emitida por um corpo.

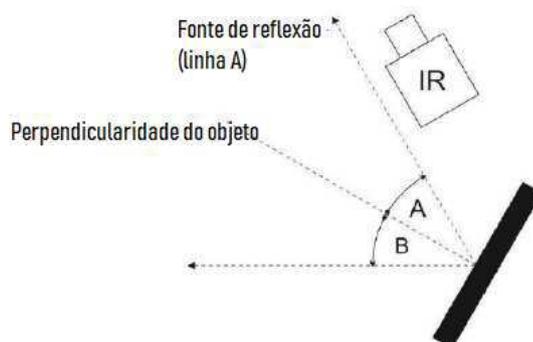
O método direto assume que o ambiente ao redor opera como um corpo negro com emissividade igual a 1, irradiando o objeto de interesse. Neste caso, ajusta-se a emissividade da câmera termográfica para 1 e posiciona-se a mesma contrária ao objeto de interesse na mesma direção e ângulo da fonte de reflexão, conforme Fig. 38. Após isso, registra-se a temperatura medida.

Figura 38 – Método direto.

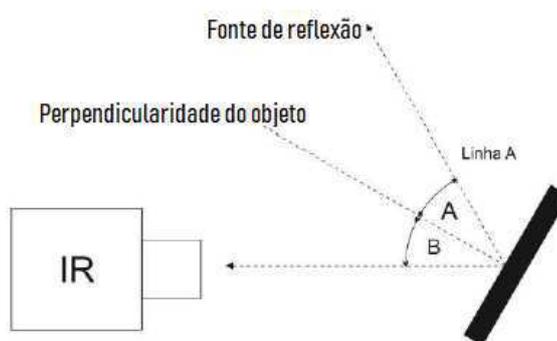
No método refletor, primeiramente posiciona-se a câmera termográfica do mesmo modo que ela deve ser posicionada para medição da temperatura do objeto, ajustando-se o seu foco e a emissividade para 1. Após isso, coloca-se um refletor infravermelho (Papel alumínio amassado) em frente e em paralelo ao objeto, conforme a Fig. 39. A temperatura registrada é a temperatura refletida. Recomenda-se que esse procedimento seja repetido por, no mínimo, três vezes para obter a média.

Figura 39 – Método indireto.

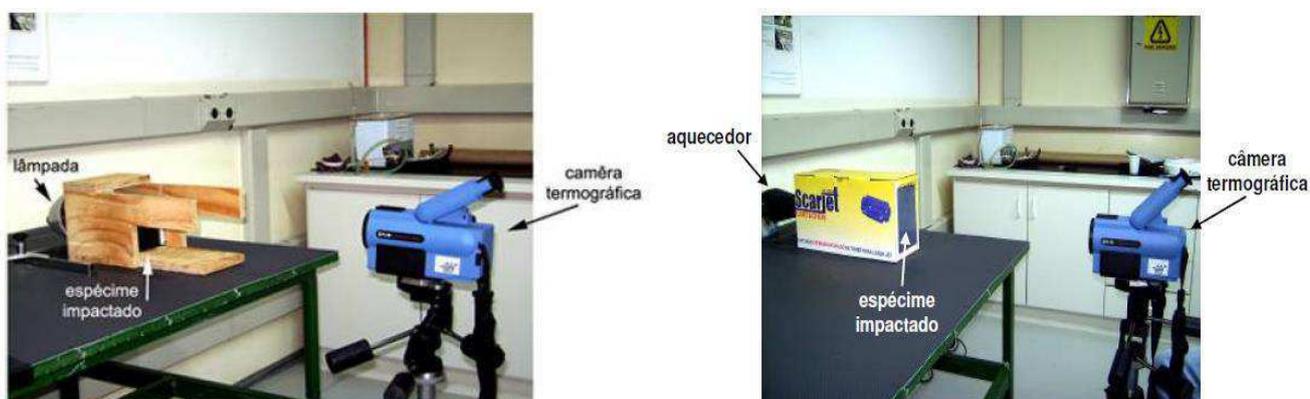
No Brasil Almeida (2010), investigou a inspeção termográfica de dano por impacto em laminados compósitos sólidos de matriz polimérica fortalecidas com fibra de carbono. Não houve menção sobre os parâmetros que influenciam na técnica de termografia. O autor utilizou-se da técnica ativa para realizar o aquecimento das placas compósitas por fluxo de ar quente e por lâmpadas incandescentes, chegando à conclusão que o aquecimento convectivo se mostrou mais eficaz que o aquecimento realizado por lâmpadas; a técnica detectou danos de 5J; pela técnica do aquecimento contínuo foi possível detectar danos do tipo vazios e bolhas. A Figura 40 apresenta a configuração utilizada por Almeida para obtenção dos termogramas.

Figura 40 – Configuração do ensaio termográfico realizado por Almeida, (a) aquecimento por lâmpada; (b) aquecimento por jato de ar quente.

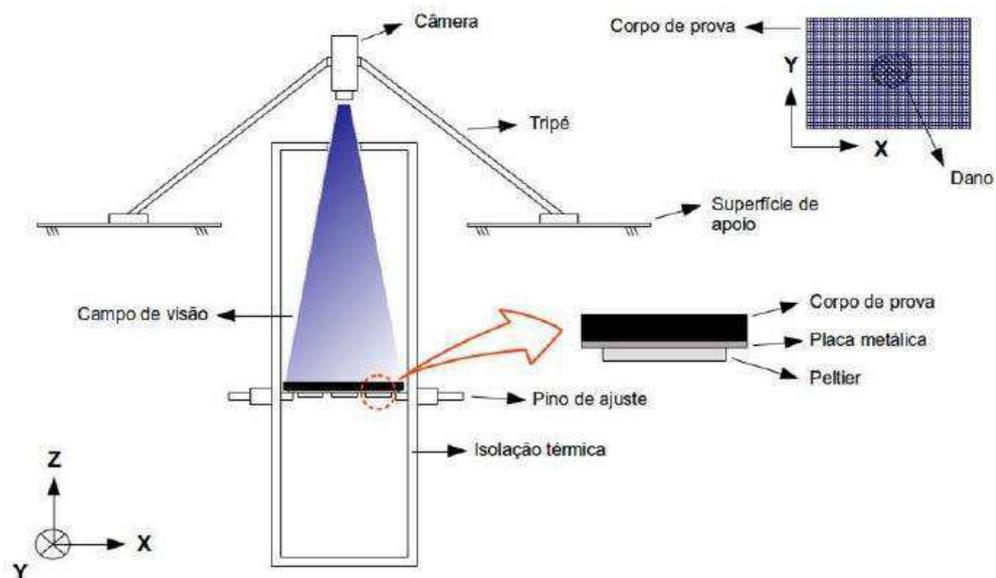
A pesquisa da Termografia aplicada como teste não destrutivo em análise estrutural de compósitos realizada por Piffer em 2016 foi a única a projetar uma câmara de isolamento térmico. Na realização dos ensaios a autora utilizou células de peltier para excitar o material por condução. Segundo Piffer (2016), a câmara possibilitou que o meio externo não influenciasse negativamente o ensaio. A Figura 41 apresenta a configuração adotada para a realização dos ensaios termográficos.

Figura 41 – Configuração da bancada de ensaios de termografia adotada por PIFFER.

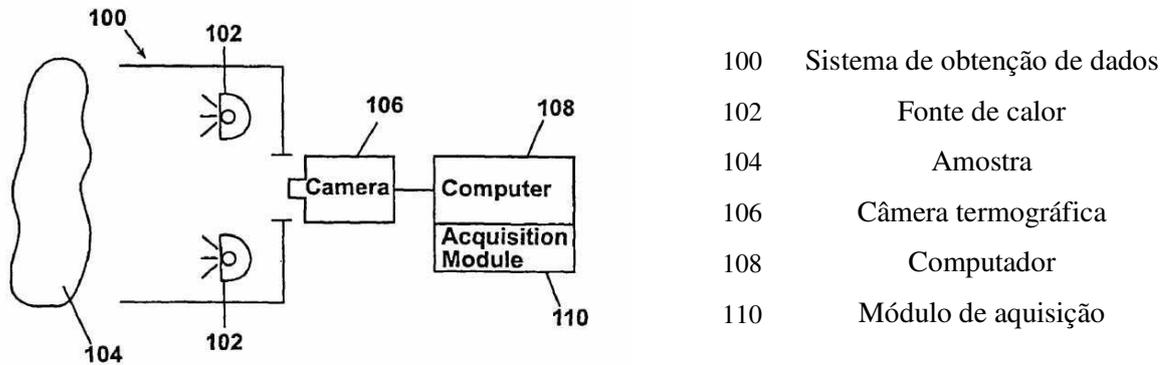
características físicas dos defeitos na Sub-superfície de uma amostra. A patente detalha o processo metodológico para aplicação da termografia ativa utilizando flash lâmpadas e por vibração. A configuração do ensaio utilizando fonte térmica para aquecimento está apresentada na Figura 42.

Figura 42 – Configuração apresentada para utilização de lâmpadas como fonte de aquecimento.

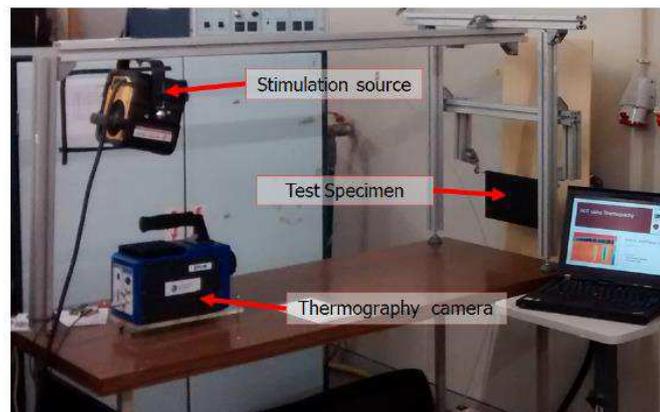
A fonte de calor pode ser qualquer fonte, tais como flash lâmpadas, lâmpadas de calor, corrente elétrica, ar aquecido, indução eletromagnética, energia ultrassom, etc., mas a escolha específica de fonte de calor não matéria para os fins da invenção, desde que haja um aquecimento da amostra e, em seguida, um gráfico com diminuição da temperatura da amostra. Em Portugal foi desenvolvida a tese por Silva o estudo da Detecção e Caracterização em materiais compósitos utilizando a termografia. Silva (2016) destaca que, os testes radiográficos e de ultrassom usam radiação ionizante ou são incapazes de analisar grandes áreas. A termografia infravermelha não apresenta nenhuma dessas desvantagens e pode produzir resultados muito bons e precisos. Geralmente, os testes ativos de infravermelho térmico são o método correto para detectar e caracterizar os defeitos em materiais compósitos em modo refletivo. A Figura 43 apresenta a configuração do ensaio realizado por Silva.

Figura 43 – Ensaio termográfico realizado por Silva.

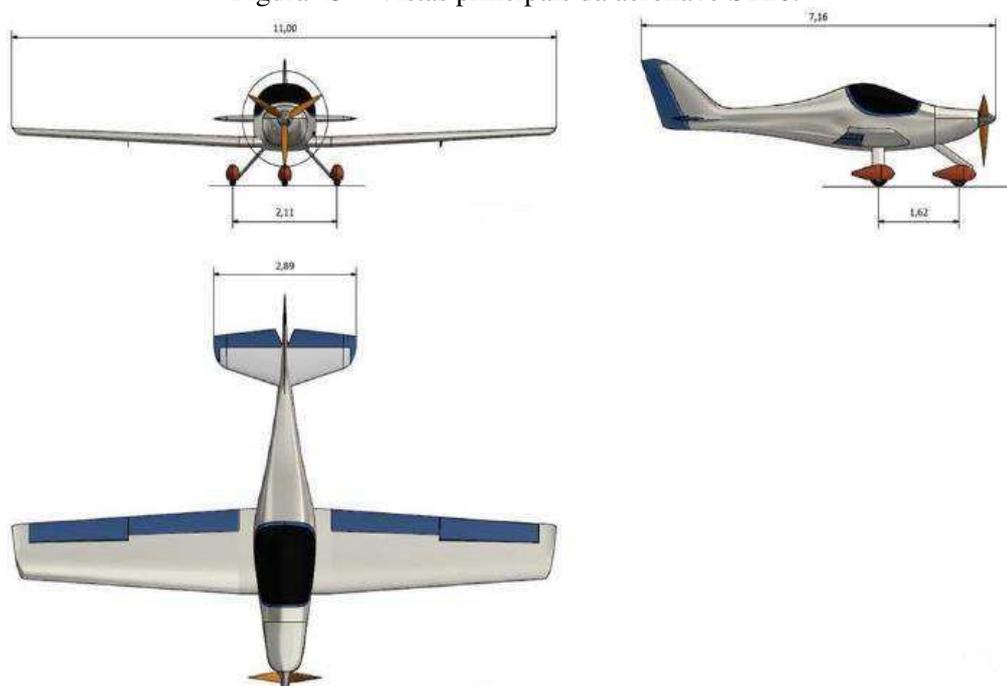
Essa classe de aviões promoveu a viabilidade econômica de novos projetos, pois são aeronaves de no máximo dois ocupantes e peso máximo de decolagem de 600 kg. A Figura 45 apresenta uma planta técnica do projeto da estrutura da aeronave ST20 da empresa Stratus.

Figura 45 – Vistas principais da aeronave ST20.
