UNIVERSIDADE FEDERAL DE CAMPINA GRANDE  
CENTRO DE CIÊNCIAS E TECNOLOGIA  
PROGRAMA DE PÓS-GRADUAÇÃO EM ENGENHARIA MECÂNICA

**ESTUDO TERMOGRÁFICO DE DANOS POR IMPACTO E POR INDENTAÇÃO  
QUASE ESTÁTICA EM MATERIAIS COMPÓSITOS TIPO SANDUÍCHE DE USO  
AERONÁUTICO**

Dissertação apresentada ao Programa de Pós-Graduação em Engenharia Mecânica do Centro de Ciências e Tecnologia da Universidade Federal de Campina Grande como requisito para obtenção do título de Mestre em Engenharia Mecânica.

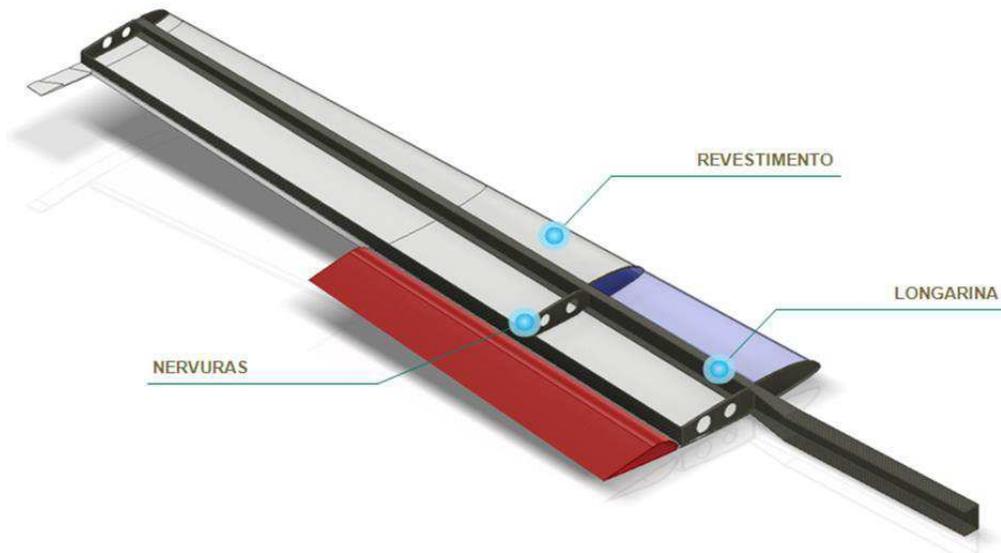
assim representa o componente fundamental que suporta o avião no voo. Os principais elementos estruturais de uma asa são as nervuras, a longarina, revestimento, o bordo de ataque e bordo de fuga. A Figura 45 apresenta os elementos da asa.

Figura 45 – Elementos estruturais de uma asa.

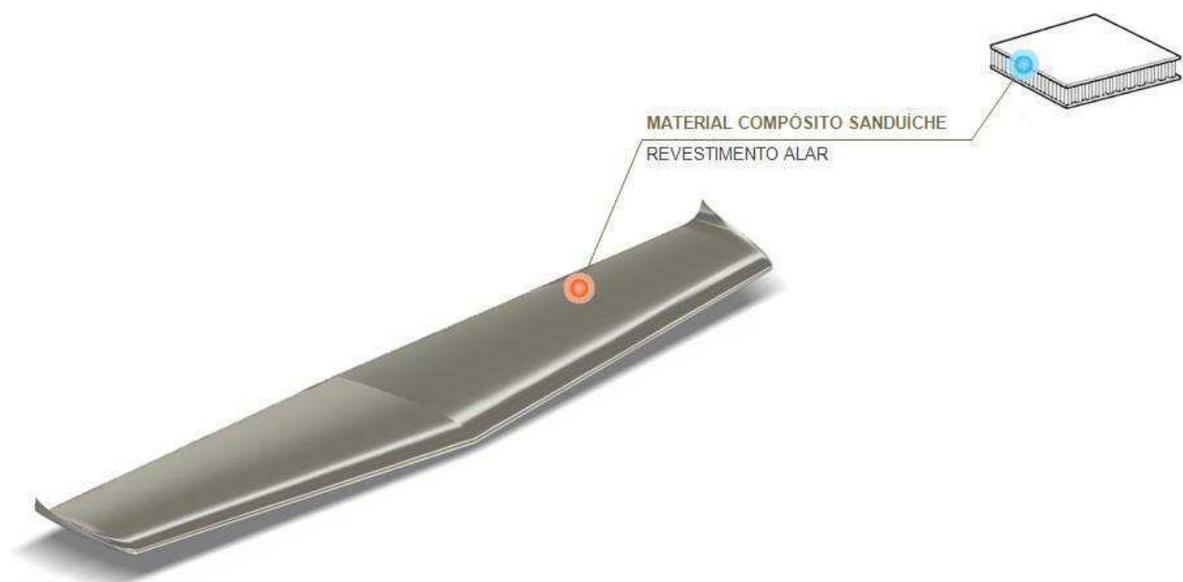
O revestimento da asa é responsável por garantir o formato do perfil aerodinâmico ao longo de toda envergadura. Este elemento é a primeira estrutura a sofrer falhas quando há impacto na asa. A Figura 46 apresenta a ilustração do material projetado para fabricação do revestimento alar para a asa projetada pela empresa Stratus Aeronaves.

Figura 46 – Asa trapezoidal.

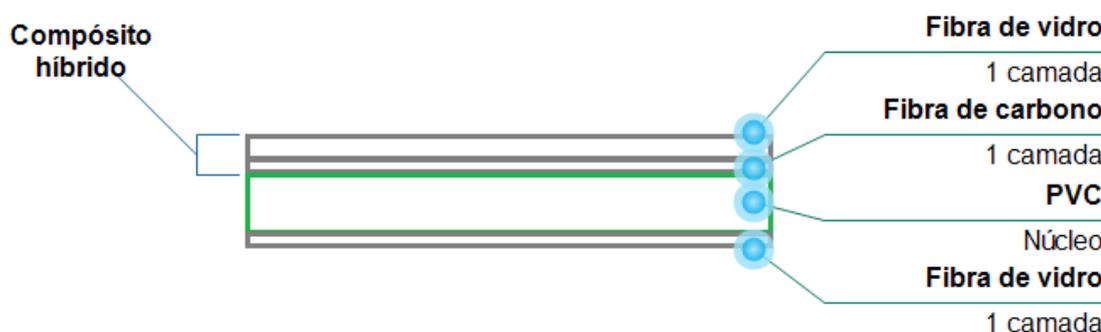
A empresa optou por um material compósito sanduíche, a Figura 47 apresenta a configuração do material desenvolvido para o revestimento alar. As propriedades dos materiais utilizados estão apresentadas na Tabela 5 e os catálogos dos fabricantes encontram-se no Anexo I.

Figura 47 – Configuração do compósito aeronáutico estrutural da empresa Stratus.

- Para aumentar a rigidez da estrutura, utilizou-se núcleo de espuma de Policloreto de Vinil (PVC) rígido com estrutura de células fechadas com espessura de 6 mm;
- A face superior é um compósito híbrido composto por uma camada de tecido bidirecional de fibra de carbono e uma camada de tecido bidirecional de fibra de vidro com matriz de resina epóxi;
- A face inferior é um laminado com apenas uma camada de tecido bidirecional de fibra de vidro com matriz de resina epóxi.

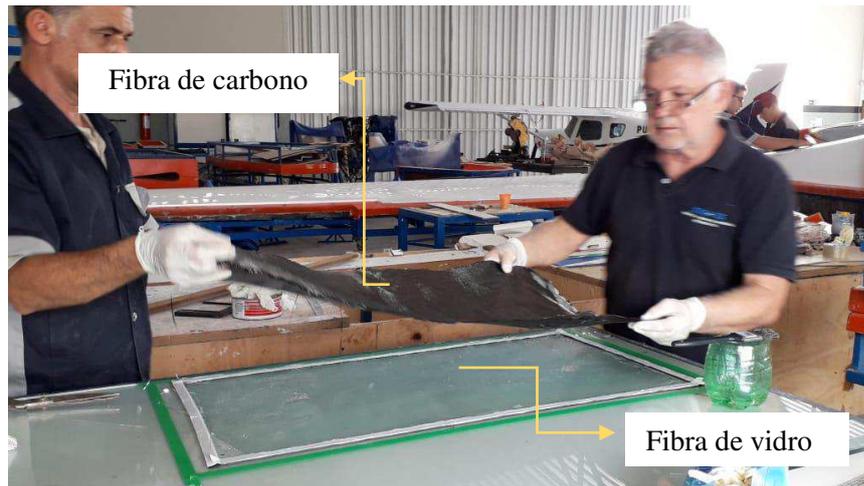
Para a confecção do material inicialmente se realizou o empilhamento manualmente das camadas do compósito. A primeira camada consiste no tecido de fibra de vidro e após a impregnação da resina é posta a segunda camada de tecido de fibra de carbono, como apresenta a Figura 48.

Figura 48 – Camada de fibra de carbono sobre a fibra de vidro.

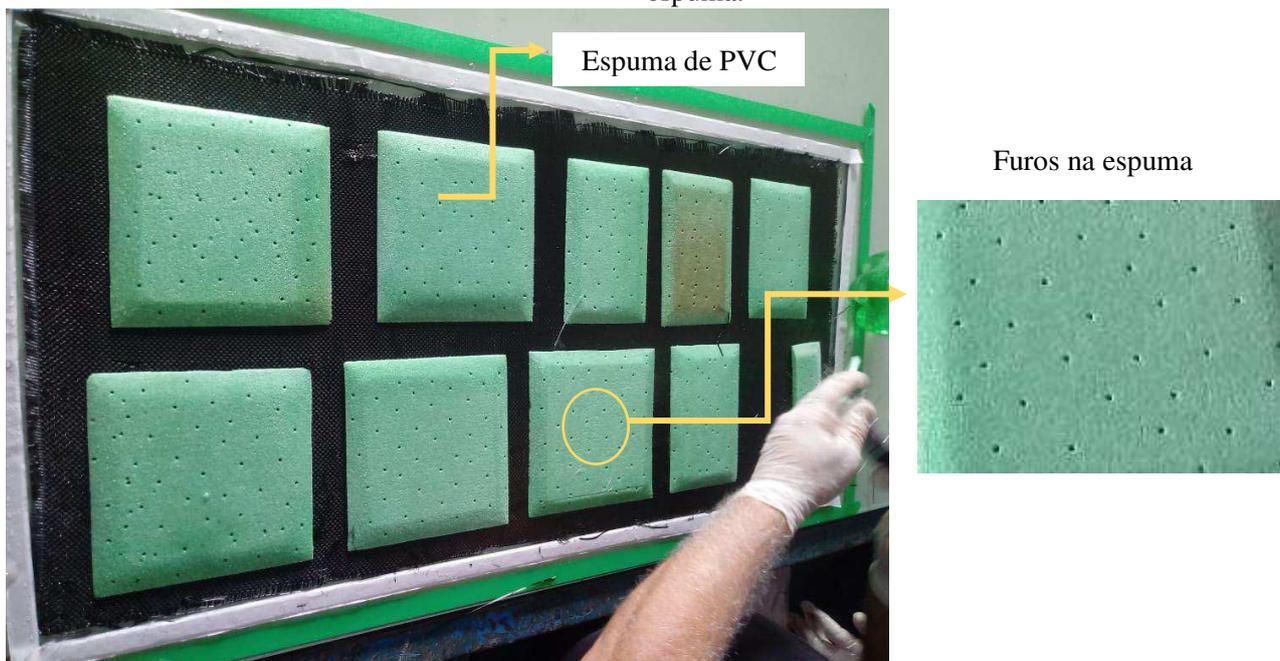
Após o empilhamento dos tecidos do compósito híbrido que consiste na face superior do compósito, a espuma de PVC que consiste no núcleo do compósito sanduíche, é posicionada sobre as fibras. Para obter melhor aderência do núcleo com as faces do compósito são realizados pequenos orifícios na espuma como apresenta a Figura 49.

Figura 49 – Núcleo de PVC; (a) posicionado sobre o compósito híbrido; (b) zoom dos furos postos na espuma.

Quando comparado com o gráfico obtido para o material 1E1, o gráfico do material 1E2 apresentou uma pequena distorção, houve dois picos (A e B) após a ruptura do compósito híbrido no compósito, supõem-se que o indentador atingiu um ou mais furos cheio de resina presentes na espuma (Fig.49), apresentando um aumento na força de compressão do núcleo correspondente ao pico A, enquanto que o pico B corresponde o ponto da ruptura da fibra de vidro da face posterior. A Figura 69 apresenta uma ilustração da hipótese em que se acredita que o impactador atingiu um ou mais furos de resina.

Observa-se que não foi possível detectar através da sequência de termogramas da Figura 74 (a) o dano causado pela energia de impacto de 7,7 J. Pela análise qualitativa o melhor termograma para o impacto de 7,7 J foi o captado no tempo de 0 segundos de resfriamento, neste termograma foi possível captar várias regiões com geometria circular com coloração branca, acredita-se que essas regiões se referem aos furos cheios de resina (Figura49).

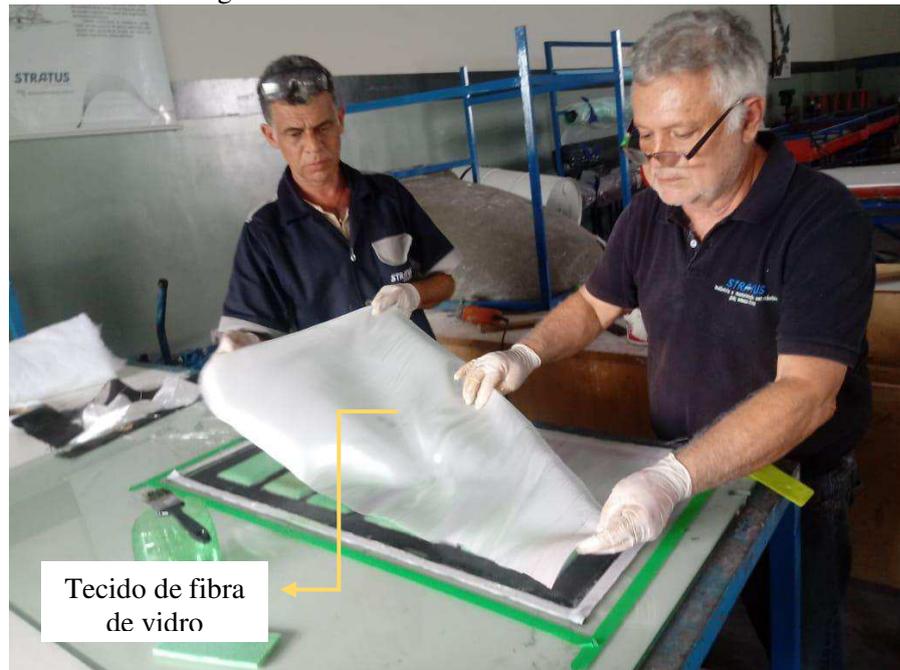
Após a camada de resina ser depositada sobre o núcleo de espuma, depositou a última camada de tecido de fibra de vidro que consiste na face inferior do compósito sanduíche, como está apresentado na Figura 50.

Figura 50 – Última camada de fibra de vidro.

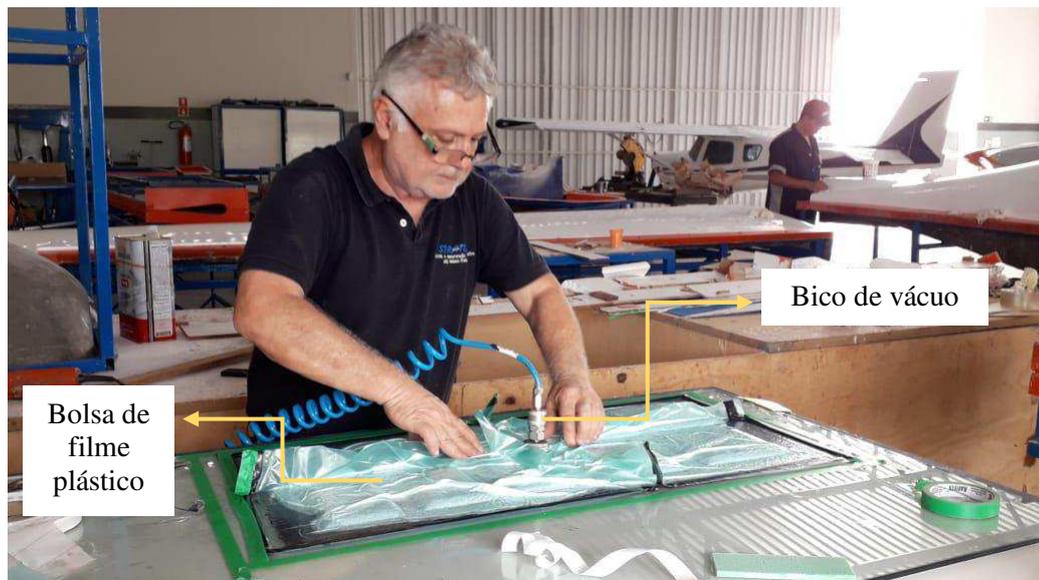
Após o empilhamento dos materiais do compósito, o mesmo é colocado dentro da bolsa de vácuo para realização da compactação uniforme das camadas, como está apresentado na Figura 51.

Figura 51 – Camada de fibra de carbono sobre a fibra de vidro.

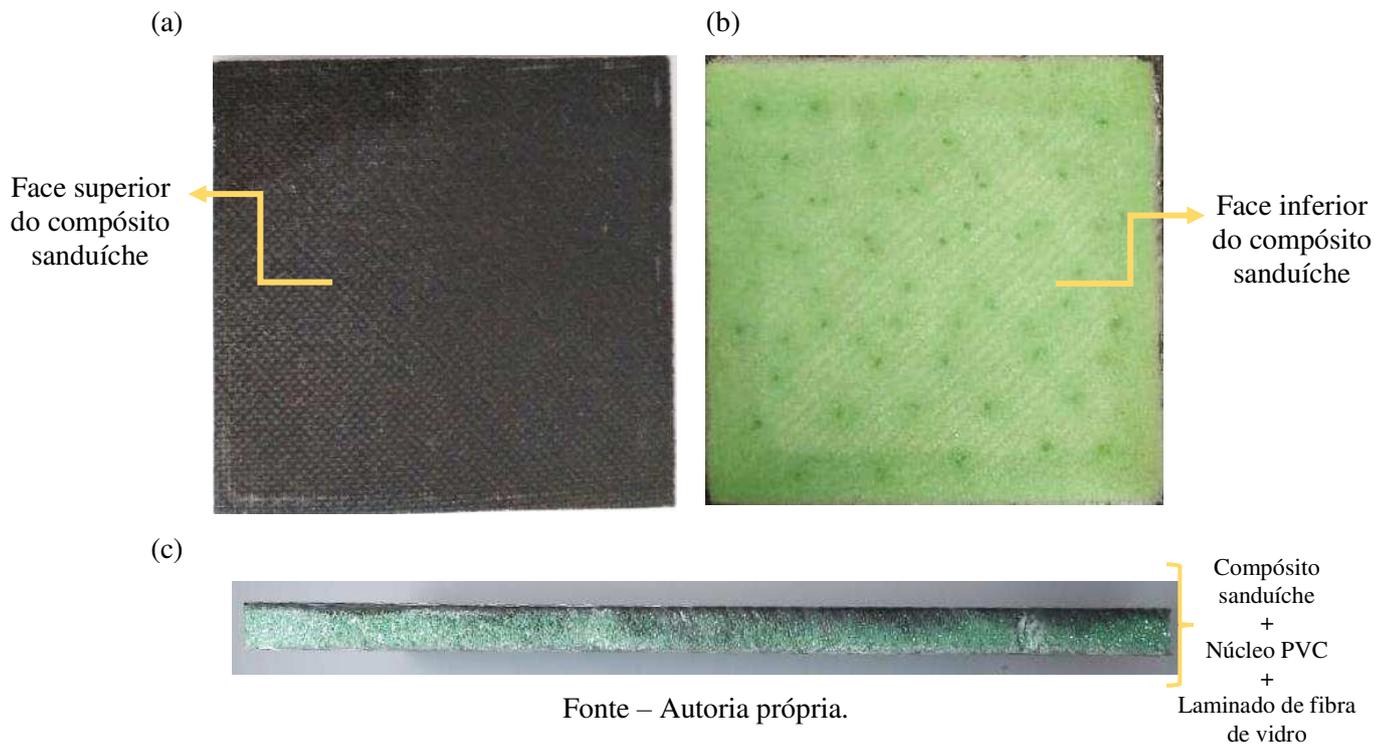
Após a cura dos laminados, realizou-se o desmolde da peça e por fim o corte dos corpos de prova (Figura 52).

Figura 52 – Corpos de prova fabricados; (a) Vista frontal; (b) Vista traseira; (c) Vista lateral.

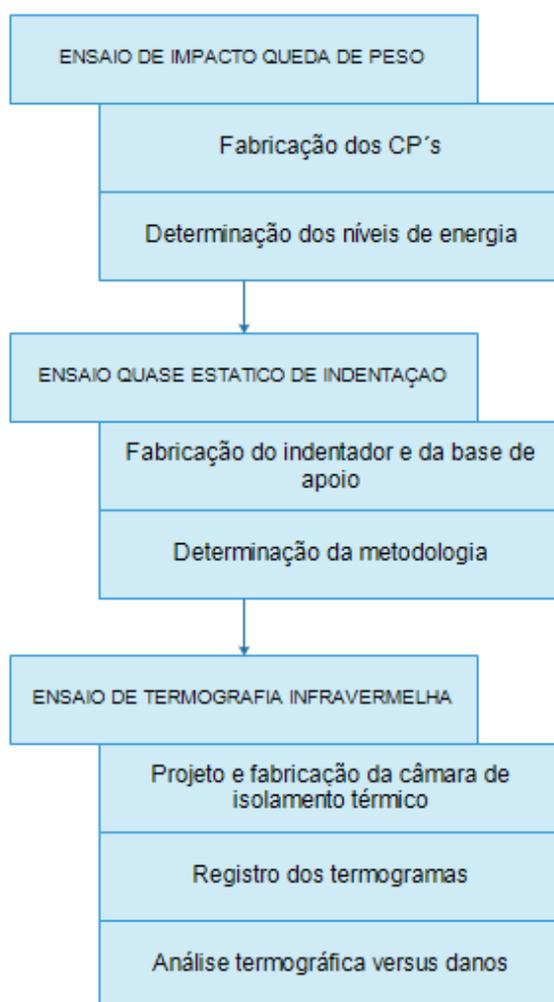
A sequência metodológica dos ensaios mecânicos realizados para o desenvolvimento desta pesquisa está apresentada pelo fluxograma da Figura 53.

Figura 53 – Sequência dos ensaios mecânicos realizados.

Como apresenta a Figura 53, inicialmente foi realizado o ensaio de impacto queda de peso. Este tipo de ensaio consiste numa carga aplicada, no qual um peso desprende-se de uma altura pré-determinada e atinge um corpo-de-prova em um plano horizontal. As massas utilizadas no ensaio são intercambiáveis, possuem diferentes pesos e podem cair de alturas variáveis. Em geral este evento de impacto não causa a destruição completa do corpo-de-prova, como resultado do ensaio, obtém-se a energia absorvida pelo material, força de impacto, entre outras variáveis.

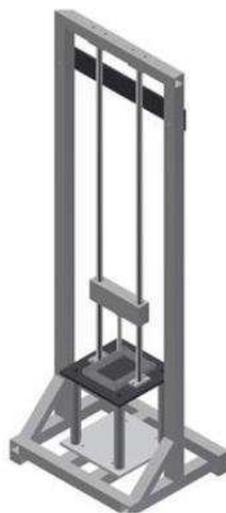
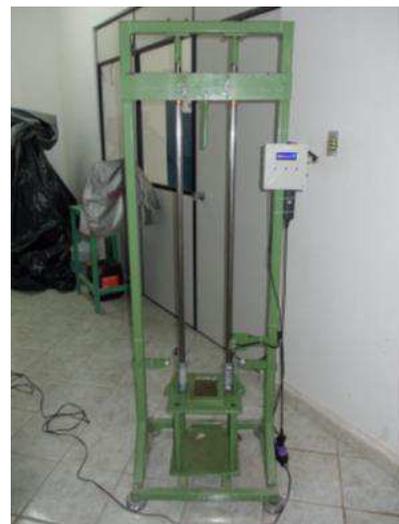
projetada para ensaios por queda de peso desenvolvida por (JUNIOR, 2014), conforme mostrado na Figura 54 e encontra-se disponível para realização de pesquisas científicas e acadêmicas na Unidade Acadêmica de Engenharia Mecânica da Universidade Federal de Campina grande (UFCG) no Laboratório de Projetos e Instrumentos (LPI).

Figura 54 – Máquina para ensaios de impacto do tipo queda de peso em materiais compósitos; (a) vista isométrica; (b) máquina projetada para ensaios de impacto em compósitos.

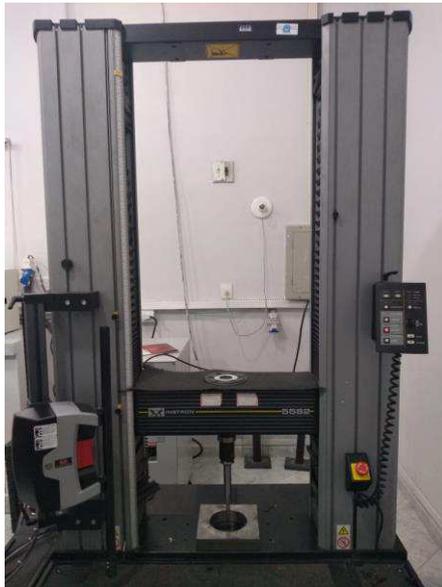
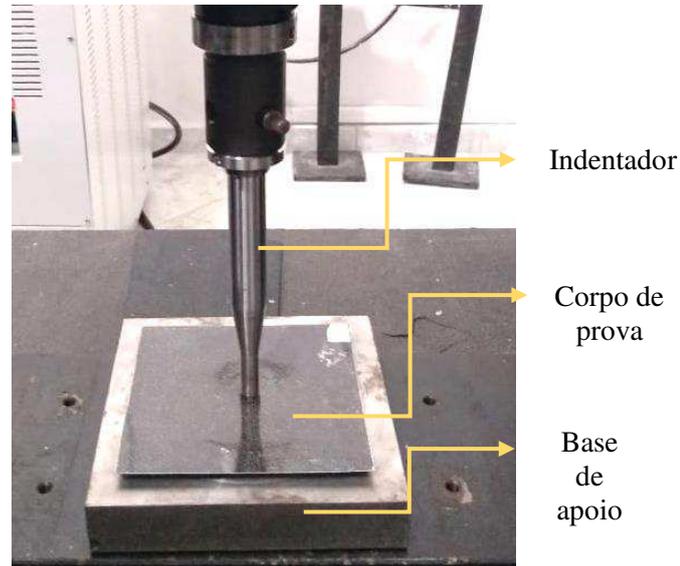
Para tanto, utilizou-se as diretrizes estabelecidas pela norma ASTM – D6264 (Standard Test Method for Measuring the Damage Resistance of a Fiber-Reinforced Polymer-Matrix Composite to a Concentrated Quase-Static Indentation Force) e a norma ASTM – D7766 (Standard Practice for Damage Resistance testing of sandwich constructions), a máquina utilizada foi uma INSTRON 5582 (Figura 55), e encontra-se disponível para realização de pesquisas científicas e acadêmicas na Unidade Acadêmica de Engenharia Mecânica da Universidade Federal de Campina grande (UFCG) no Laboratório de Materiais e Estruturas Ativas (LAMEA). A Figura 55 (b) apresenta o corpo de prova alocado para a realização do experimento.

Figura 55 – Montagem do ensaio quase estático; (a) Instron montada para experimento quase estático; (b) Corpo de prova alocado para realização do ensaio.

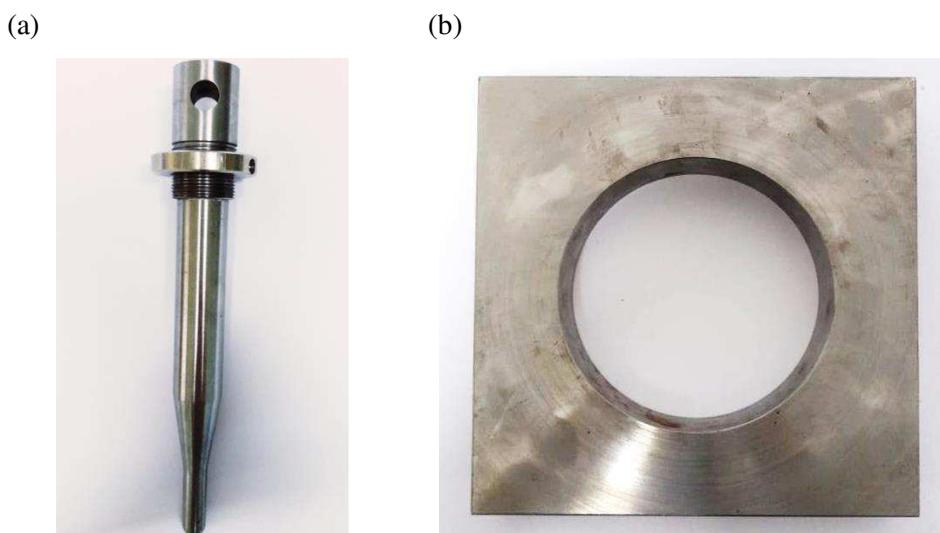
especificada por norma para ser acoplada na máquina INSTRON disponível. O projeto foi realizado por uma pesquisa científica da Unidade Acadêmica de Engenharia Mecânica da UFCG pelo estudante Gustavo Lima do Nascimento como apoio para o desenvolvimento desta dissertação, o desenho técnico apresenta-se no Anexo 1. O indentador foi fabricado na oficina Mecânica Industrial Nossa Senhora da Abadia localizada no distrito dos mecânicos na cidade de Campina Grande. O suporte foi fabricado em aço pelo Serviço Nacional de Aprendizagem Industrial (SENAI), localizado no Distrito Industrial na cidade de Campina Grande. A Figura 56 apresenta o indentador e a base de apoio fabricados para o específico ensaio de impacto.

Figura 56 – (a) Indentador utilizado no ensaio quase estático de indentação; (b) Suporte para realização dos ensaios quase estático de indentação.

O suporte foi fabricado em aço, possui 40 mm de espessura, furo central de 125 mm de diâmetro e 200 mm de comprimento e largura. Utilizou-se a velocidade de 1,25mm/min pois este é valor indicado pela norma para materiais compósitos sanduíche com núcleos que apresentem baixa resistência a compressão tal como núcleo de espuma, para a taxa de descarga se utilizou exatamente a mesma velocidade.

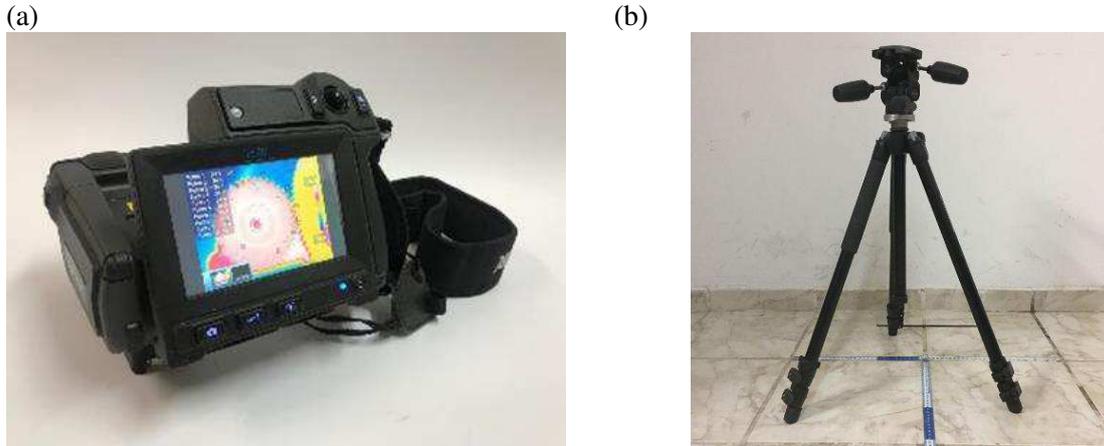
O ensaio de termografia consiste na obtenção de um mapeamento térmico de uma superfície, peça, estrutura etc. Para o registro das imagens térmicas, foi utilizado o termovisor Flir T620 com lente 13.1mm/45° (Figura 57 (a)) e um tripé (Figura 57 (b)). Os ensaios foram

Figura 57 – Termovisor Flir T620 (a) e tripé (b).

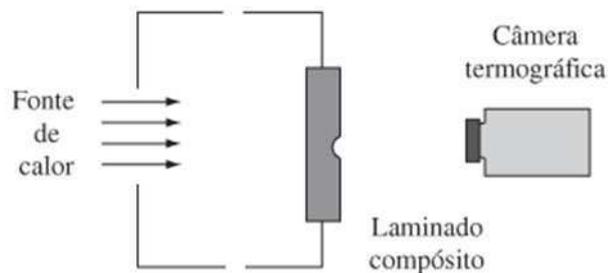
Para materiais compósitos é necessário a utilização de uma fonte de calor para realizar a excitação do material para que a radiação emitida pelo CP seja suficiente para ser captada pela câmera termográfica. Por optar pela técnica da termografia ativa (Figura 58), na qual o objeto de estudo é energeticamente estimulado de forma que um fluxo interno de calor seja gerado na parte inspecionada, se fez necessário a escolha da fonte de calor para o de aquecimento dos espécimes, assim como determinar o tempo de aquecimento e a distância da fonte para o corpo de prova impactado. Para análise dos termogramas foi utilizado o *software FLIR Tools*.

Figura 58 – Método ativo de análise termográfica.

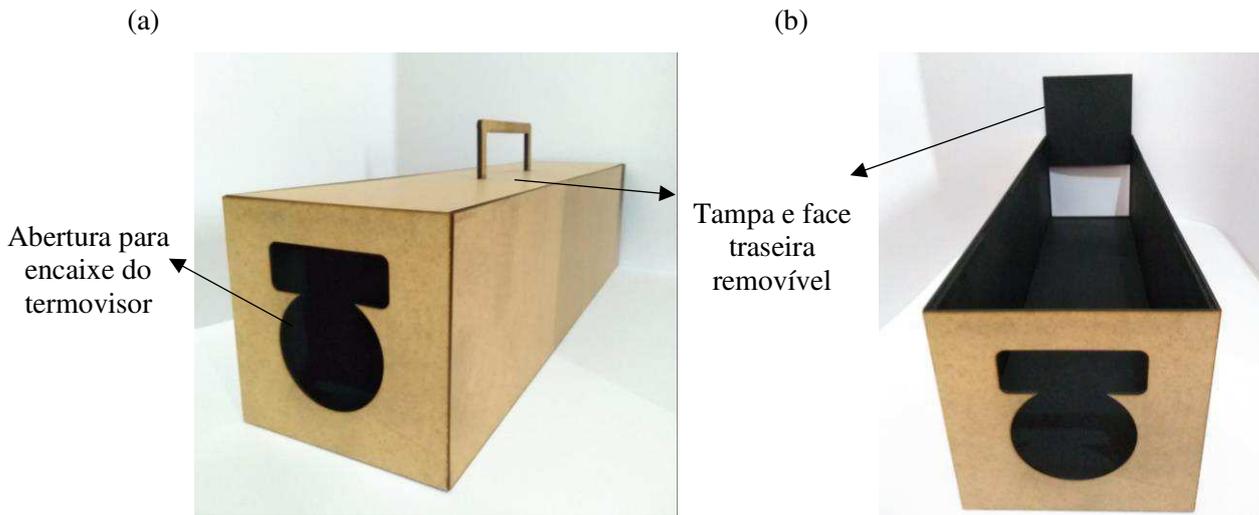
A câmara possui uma abertura no formato da lente do termovisor na face frontal para o encaixe da mesma (Figura 59 (a)), e para facilitar o posicionamento dos compósitos danificados a parte superior é removível, assim como a face traseira, pois, foi projetada para fechar e abrir rapidamente com o intuito de realizar o aquecimento da peça dentro da caixa (Figura 59 (b)).

Figura 59 – Protótipo da caixa de isolamento térmico; (a) Vista isométrica; (b) Tampa e face traseira removível.

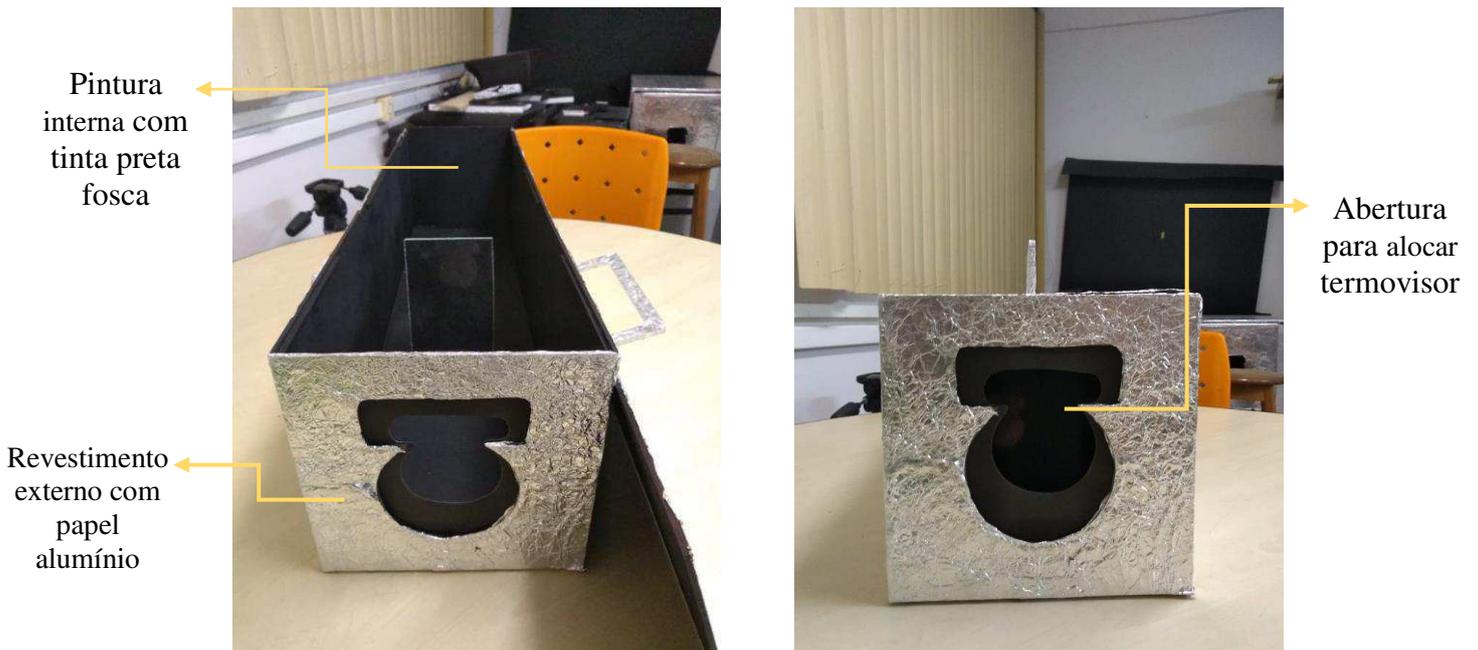
Para o acabamento da caixa fez-se a pintura interna com tinta preta fosca, por ser a cor em que existe ausência de reflexão da luz. De forma a reduzir o ganho de calor pelos corpos circunvizinhos foi então necessário o uso de papel alumínio, pois é um material de alta refletância e baixa emissividade, (SILVA, 2017). A Figura 60 apresenta a caixa de isolamento finalizada.

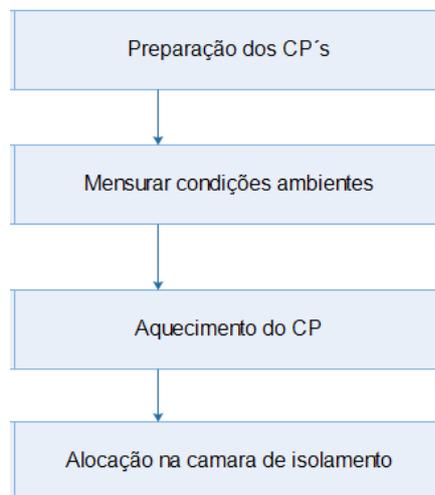
A sequência metodológica para a obtenção dos termogramas dos corpos de prova danificados por ensaios de impacto está apresentada na Figura 61.

Figura 61 – Sequencia metodológica para obtenção dos termogramas.

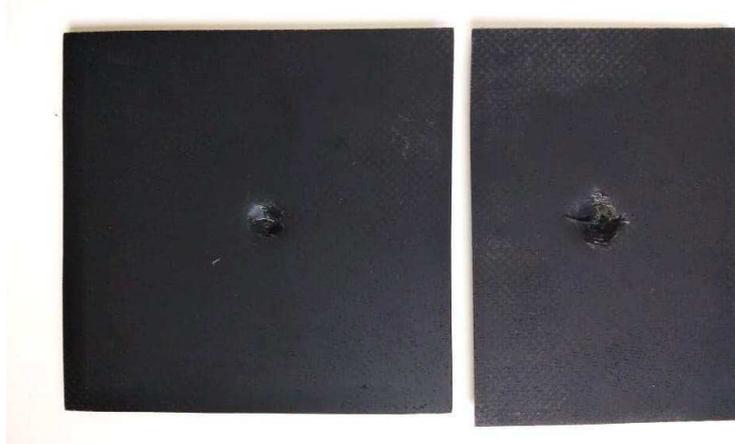
As pinturas dos corpos de prova foram realizadas com tinta preta fosca com emissividade de 0,98. A pulverização foi feita a 20 cm de distância e o tempo de secagem foi de 1 hora. A Figura 62 apresenta os CP's pintados.

Figura 62 – Corpos de prova pintados com tinta preta fosca.

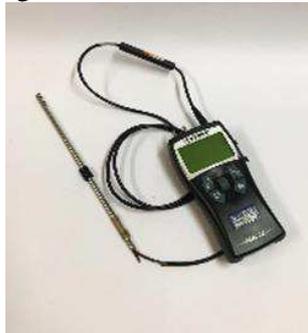
A emissividade é determinada pelo próprio manual da câmera para vários tipos de materiais, para mensuração das condições ambientais, tais como umidade relativa e temperatura atmosférica utilizou-se a Sonda AMI 300 (Figura 63), esse equipamento foi disponibilizado pelo Laboratório de Ergonomia e Engenharia de Segurança do Trabalho (LEEST) da UFCG.

Figura 63 – Sonda AMI 300.

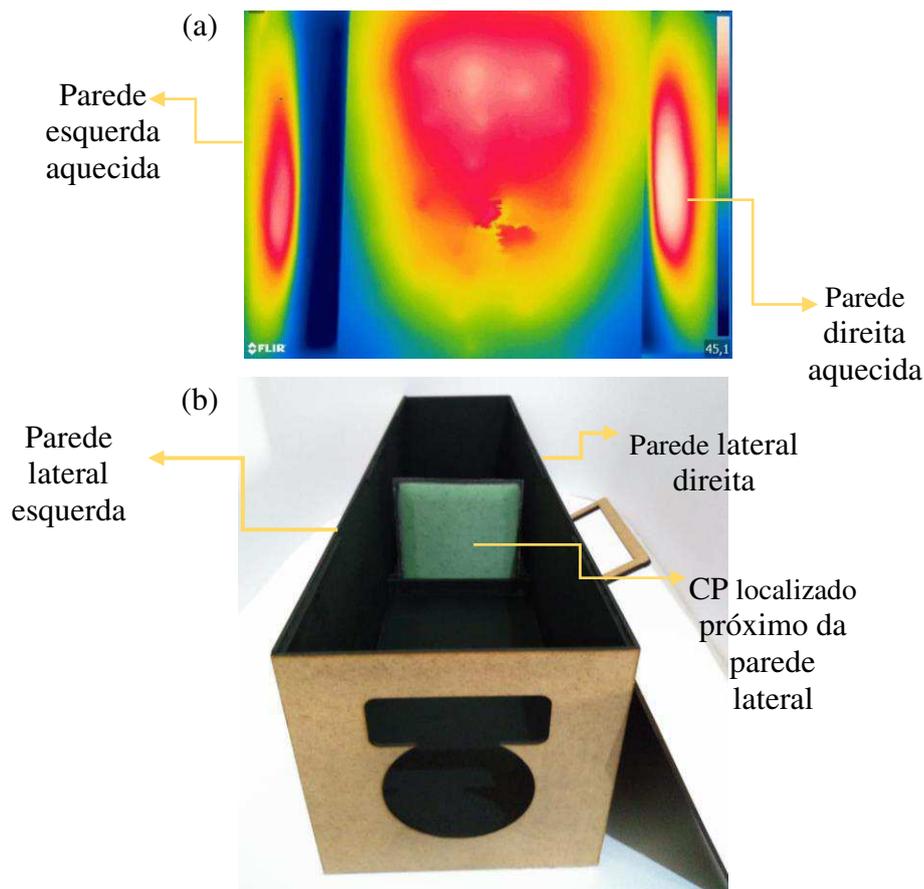
Inicialmente foi realizado o aquecimento do material dentro da câmara de isolamento térmico, porém, devido à proximidade das paredes com o CP houve o aquecimento das laterais da caixa, esse fato influenciou na captura dos termogramas visto que foi captado uma grande zona quente ao lado do compósito danificado como apresenta o termograma da Figura 73 (b).

Figura 64 – CP aquecido dentro da câmara térmica; (a) Proximidade do CP com as paredes laterais; (b) Termograma com influência da zona quente das paredes da caixa.

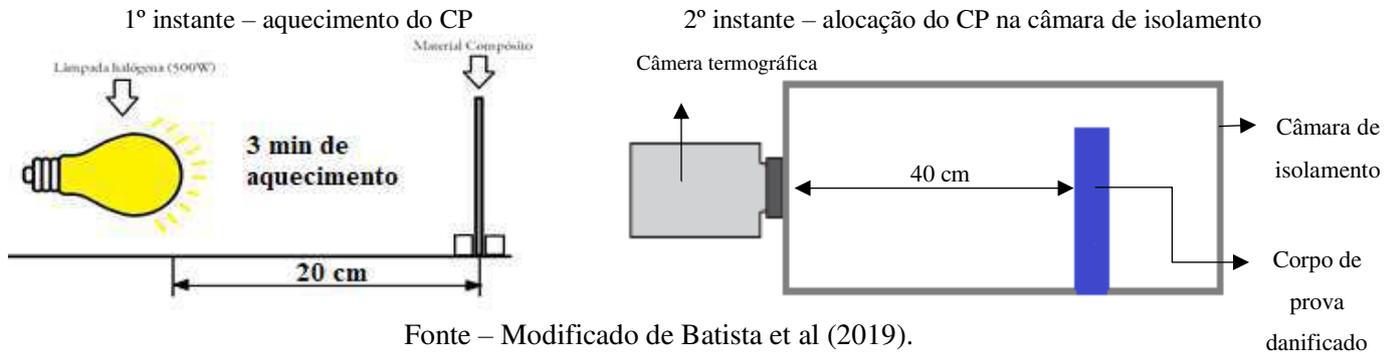
Devido a influência de zona quente advinda da caixa de isolamento, se fez o aquecimento do CP fora da câmara. Assim, o ensaio termográfico se deu em dois instantes como apresenta a Figura 65.

Figura 65 – Ensaio termográfico.

Após aquecido o material é alocado imediatamente dentro da câmara de isolamento térmico, o qual dista 40 cm da face frontal onde é encaixada a lente do termovisor.

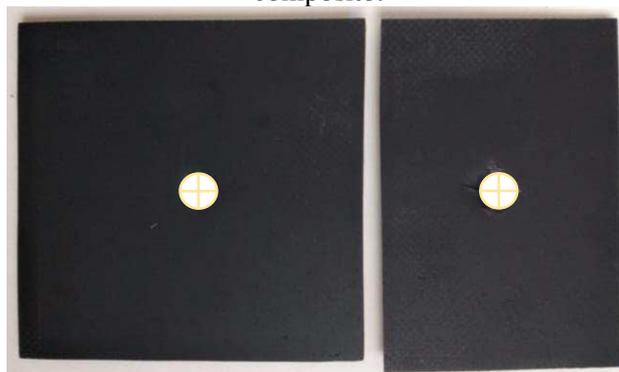
Após a alocação do corpo de prova dentro da câmara de isolamento obteve-se o primeiro termograma, afim de obter a curva de resfriamento do CP foi capturado um termograma após 30 e 60 segundos de resfriamento. Com a utilização do software *Flir tools* foi possível determinar a temperatura no centro da placa, exatamente onde se localiza a região danificada pelos ensaios de impactos. A Figura 66 apresenta o ponto no qual foram determinadas as temperaturas.

Figura 66 – Localização do ponto no qual foi determinado a temperatura no resfriamento do compósito.

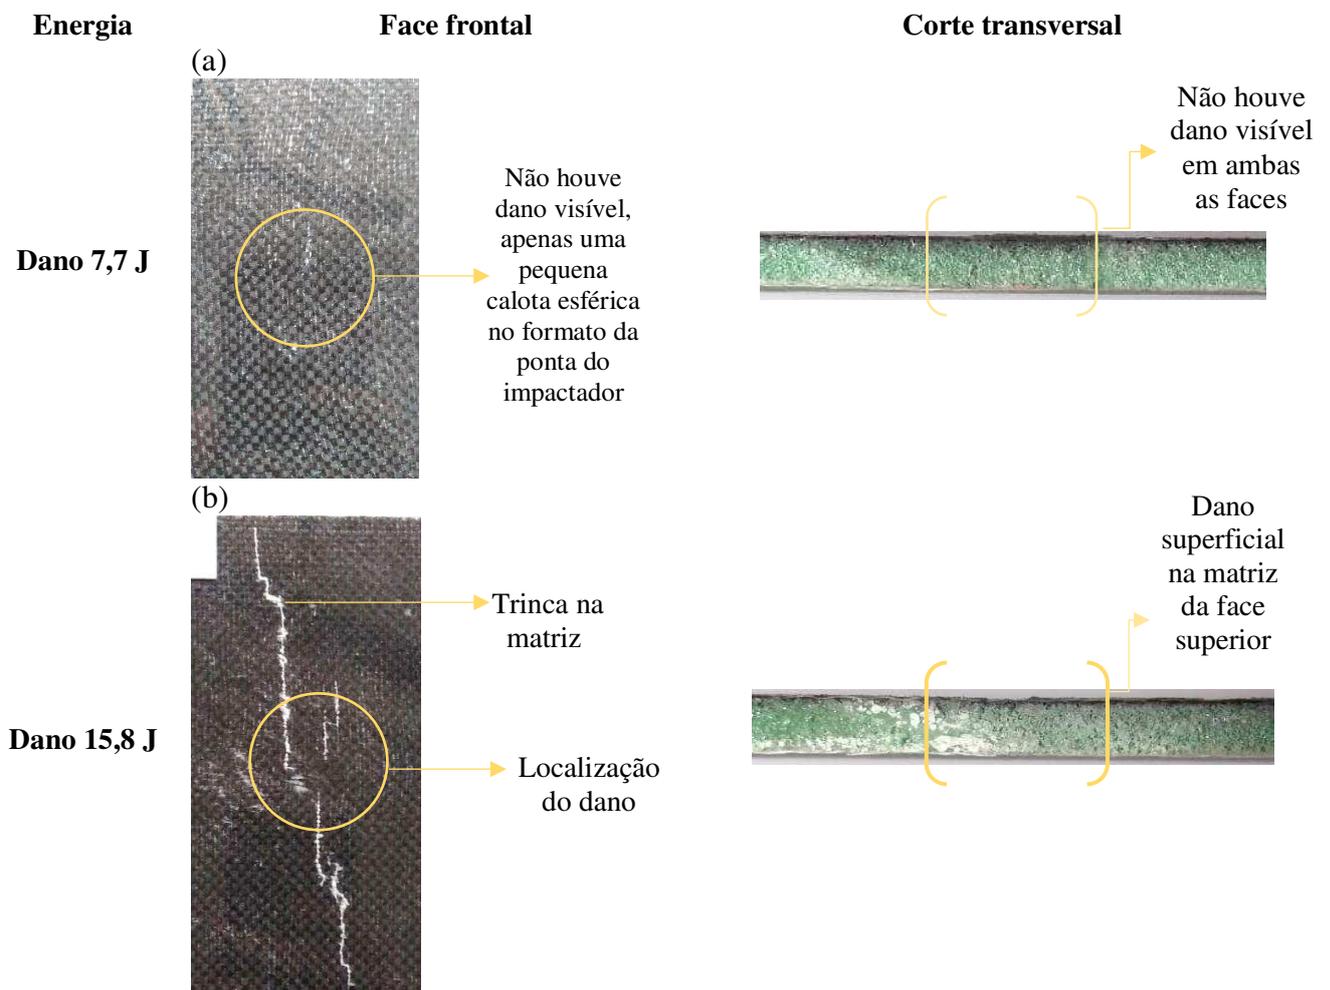
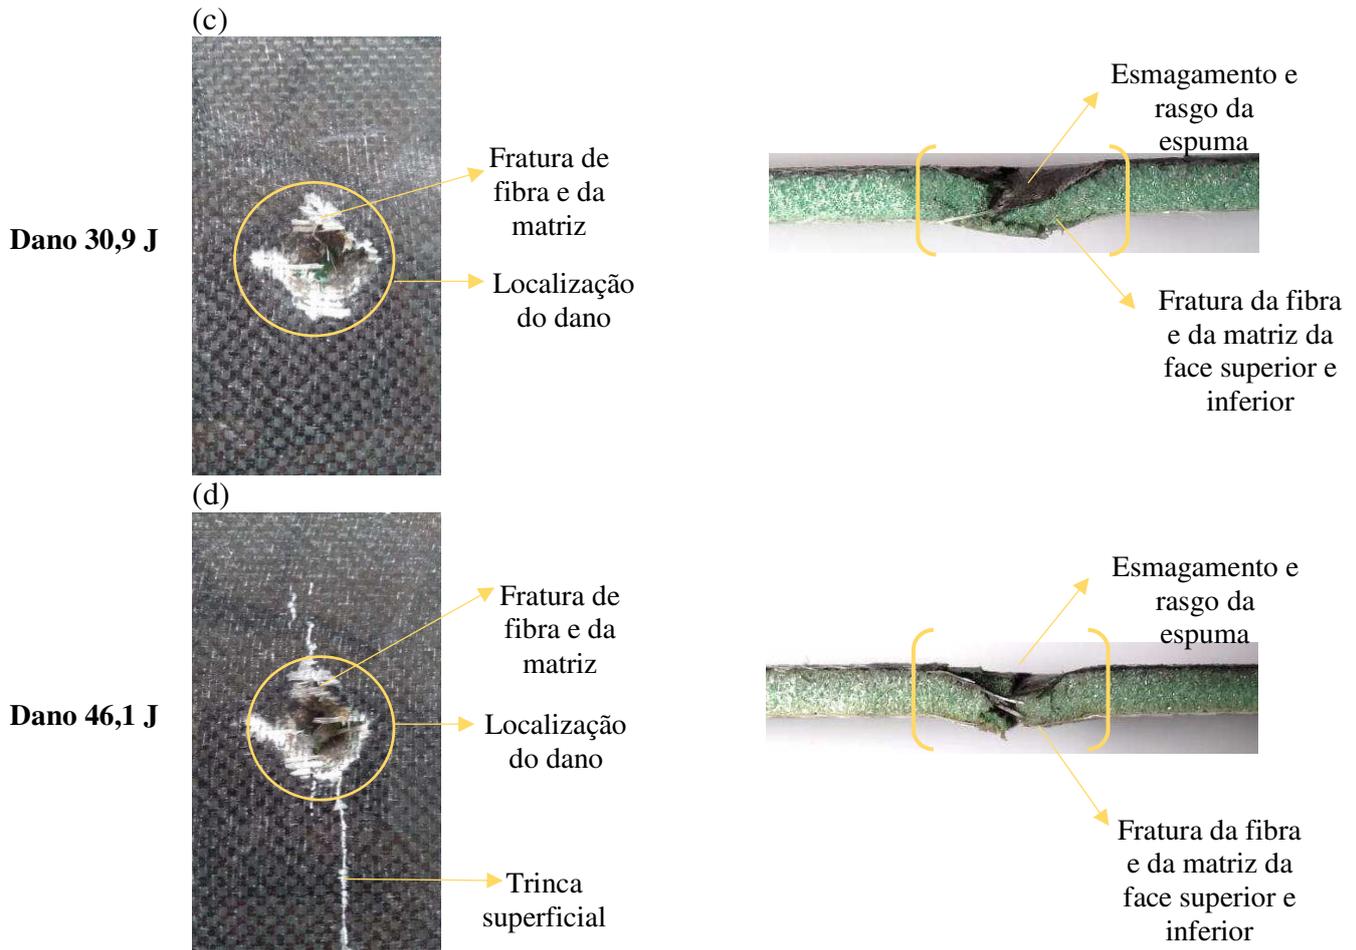
A Figura 67 apresenta a face frontal danificada e a seção transversal dos compósitos após o ensaio de queda de peso. A região danificada apresenta-se evidenciada por colchetes para melhor identificação.

Figura 67 – Regiões danificadas dos compósitos; (a) energia de impacto 7,7 J; (b) energia de impacto 15,8 J; (c) energia de impacto 30,9 J; (d) energia de impacto 46,1 J.

Nas imagens das zonas de dano na face frontal, pode-se observar um aumento progressivo na gravidade do dano proveniente do aumento da energia de impacto, sendo a Figura 67 (d) a que apresentou um maior dano aparente, com ruptura da matriz e trincas superficiais na matriz. No impacto de menor energia (Fig.67 (a)), não se observou danos visíveis no compósito. Este dano de baixa velocidade causou apenas indentação de difícil percepção a olho nu, o dano possui geometria em forma de calota esférica devido ao formato da ponta do indentador. No dano de impacto ocasionado pela energia de 15,9 J (Figura 67 (b)), observou-se apenas trincas superficiais na matriz do compósito. O dano causado pelo terceiro nível de energia, Figura 67 (c), causou a quebra das fibras tanto do compósito híbrido quanto da face posterior que consiste no laminado de fibra de vidro. Nas imagens das zonas de dano na seção transversal, observa-se que os dois primeiros níveis de energia não apresentaram nenhum dano visível interno, já para os níveis maiores de energia é possível notar as fibras rompidas, esmagamento e rasgo da espuma.

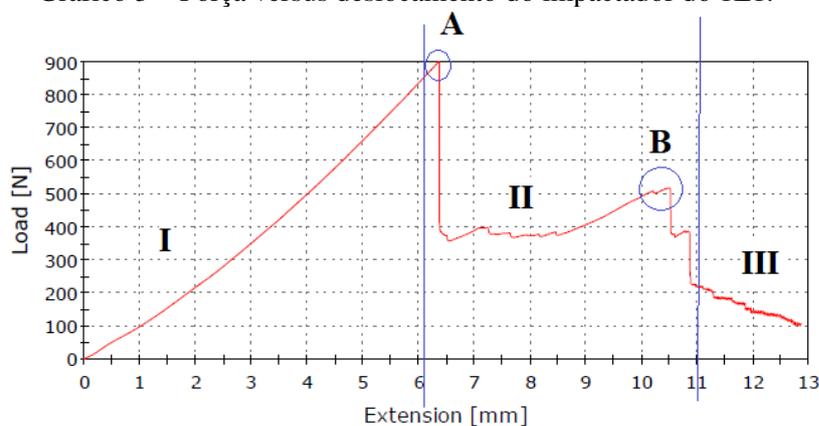
Gráfico 3 – Força versus deslocamento do impactador do 1E1.

O Gráfico 3 apresenta a curva da Força versus o deslocamento do indentador para o compósito 1E1.

A partir da análise do gráfico do compósito 1E1, pode-se perceber que o estágio I é referente a região elástica e atingiu a força máxima de 900 N. O ponto A corresponde o ponto em que houve quebra das fibras do compósito híbrido ocasionando o dano, de acordo com os resultados obtidos por Wei He *et al* (2014), esta é a carga necessária para ocasionar danos. A região II correspondeu a fase em que ocorreu o rasgamento do núcleo de espuma. No ponto B percebe-se que houve um aumento na força, isso ocorreu devido a ruptura da fibra de vidro correspondente a face posterior do compósito sanduíche. A fase III refere-se ao estágio de fratura no qual houve a falha do material, pois houve perfuração total. Foram observados gráficos com comportamento semelhante obtidos por Wagih, Costa e Blanco para compósitos laminados com fibra de carbono. A Figura 68 apresenta as imagens dos danos ocasionados na face superior e o corte transversal dos compósitos.

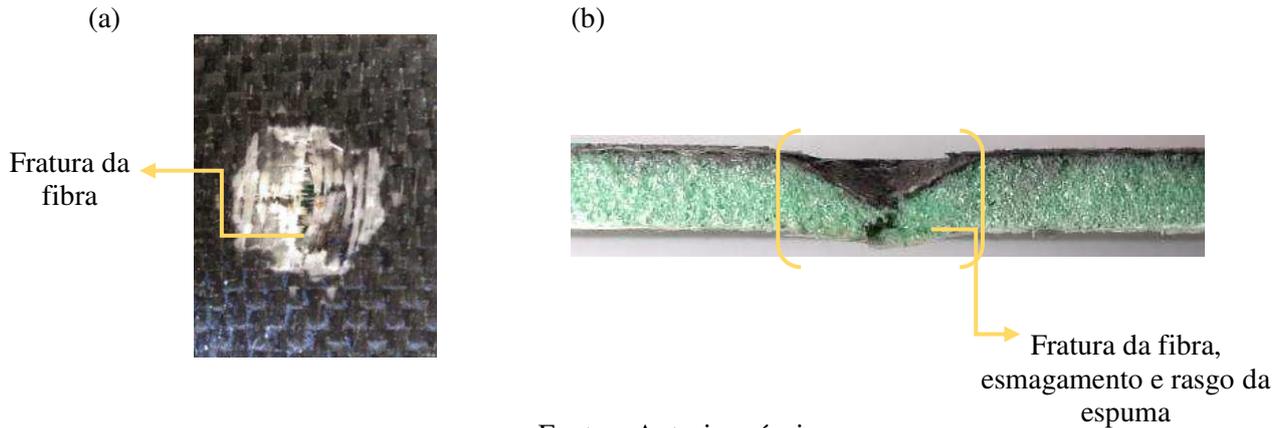
Figura 68 – Danos do material 1E1; (a) dano na face frontal; (b) corte transversal ao dano.

A Figura 68 (a) apresenta a região danificada da face frontal do compósito 1E1, na qual é possível observar a fratura das fibras e a Figura 68 (b) apresenta o corte transversal ao dano, onde é possível observar o esmagamento e rasgo da espuma.

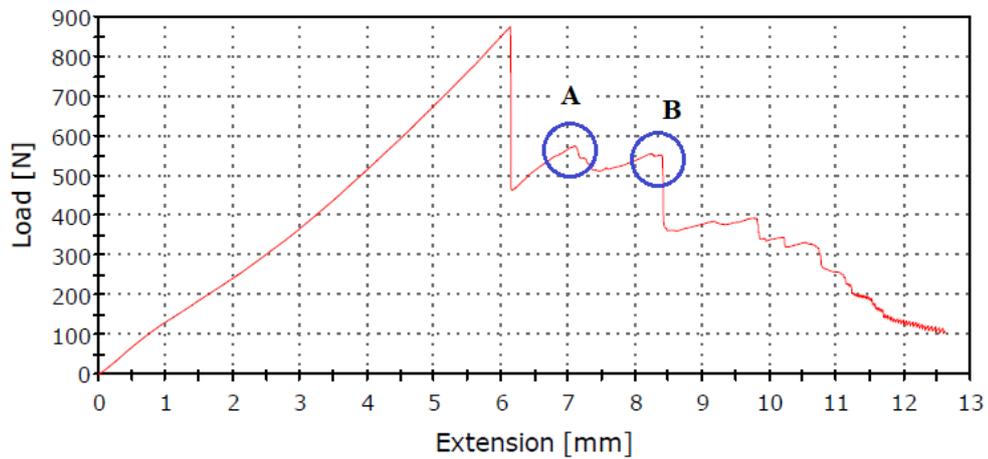
Gráfico 4 – Força versus deslocamento do impactador do 1E2.

A curva da força versus o deslocamento do indentador obtido no material 1E2 apresenta-se no Gráfico 4.

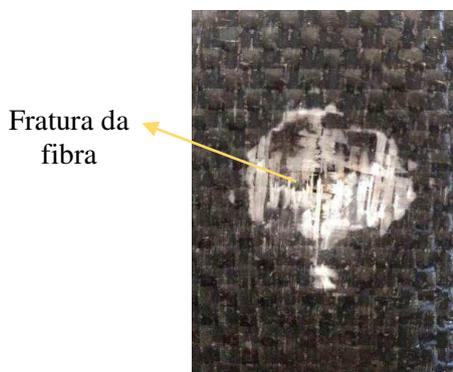
Figura 70 – Danos do material 1E2; (a) dano na face frontal; (b) corte transversal ao dano.

Os danos causados pelo impacto quase estático no material 1E2 estão apresentados na Figura 70.

Fratura da fibra

A Figura 70 (a) apresenta a região danificada da face frontal do compósito 1E2, na qual é possível observar fratura das fibras. Já a Figura 70 (b) apresenta o corte transversal ao dano, observa-se fratura das fibras, esmagamento e rasgo da espuma.

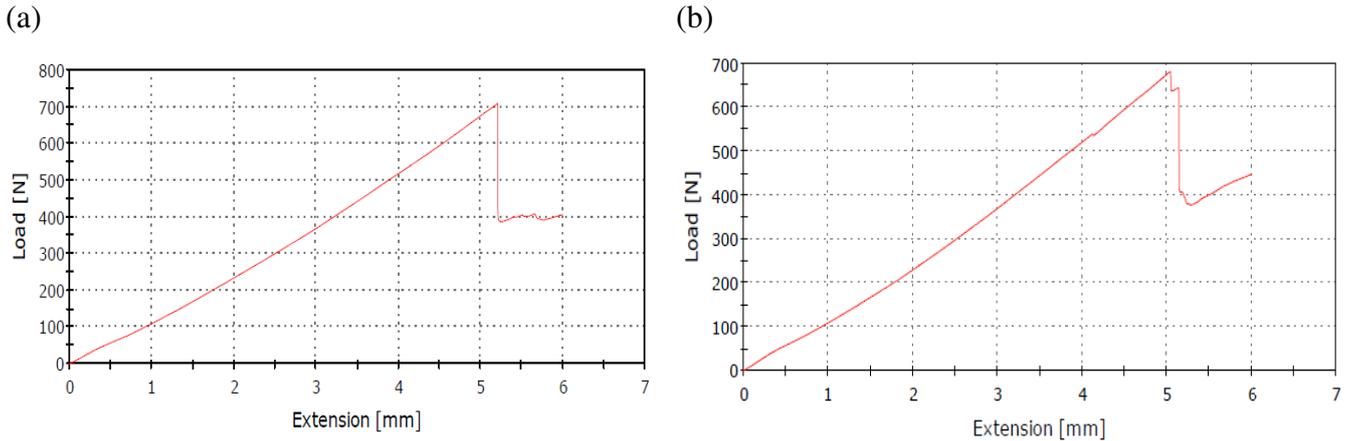
Gráfico 5 – Força versus deslocamento do impactador; (a) compósito 1E3; (b) compósito 1E4.

Os gráficos 5 (a) e (b) apresentam as curvas da força versus o deslocamento do indentador obtidas para os compósitos 1E3 e 1E4 respectivamente.

Assim como obtido nas curvas dos compósitos 1E1 e 1E2, ambas as curvas dos compósitos 1E3 e 1E4 apresentam a região elástica, porém com decréscimo na força máxima. Os danos apresentados pelos compósitos 1E3 e 1E4 são semelhantes, ambos apresentaram fratura de fibra da face superior (Figura 71 (a) e (c)). Os cortes nos materiais realizados transversais ao dano (Figura 74 (b) e (d)) apresentam pequena indentação e fratura de fibra, não houve esmagamento da espuma.

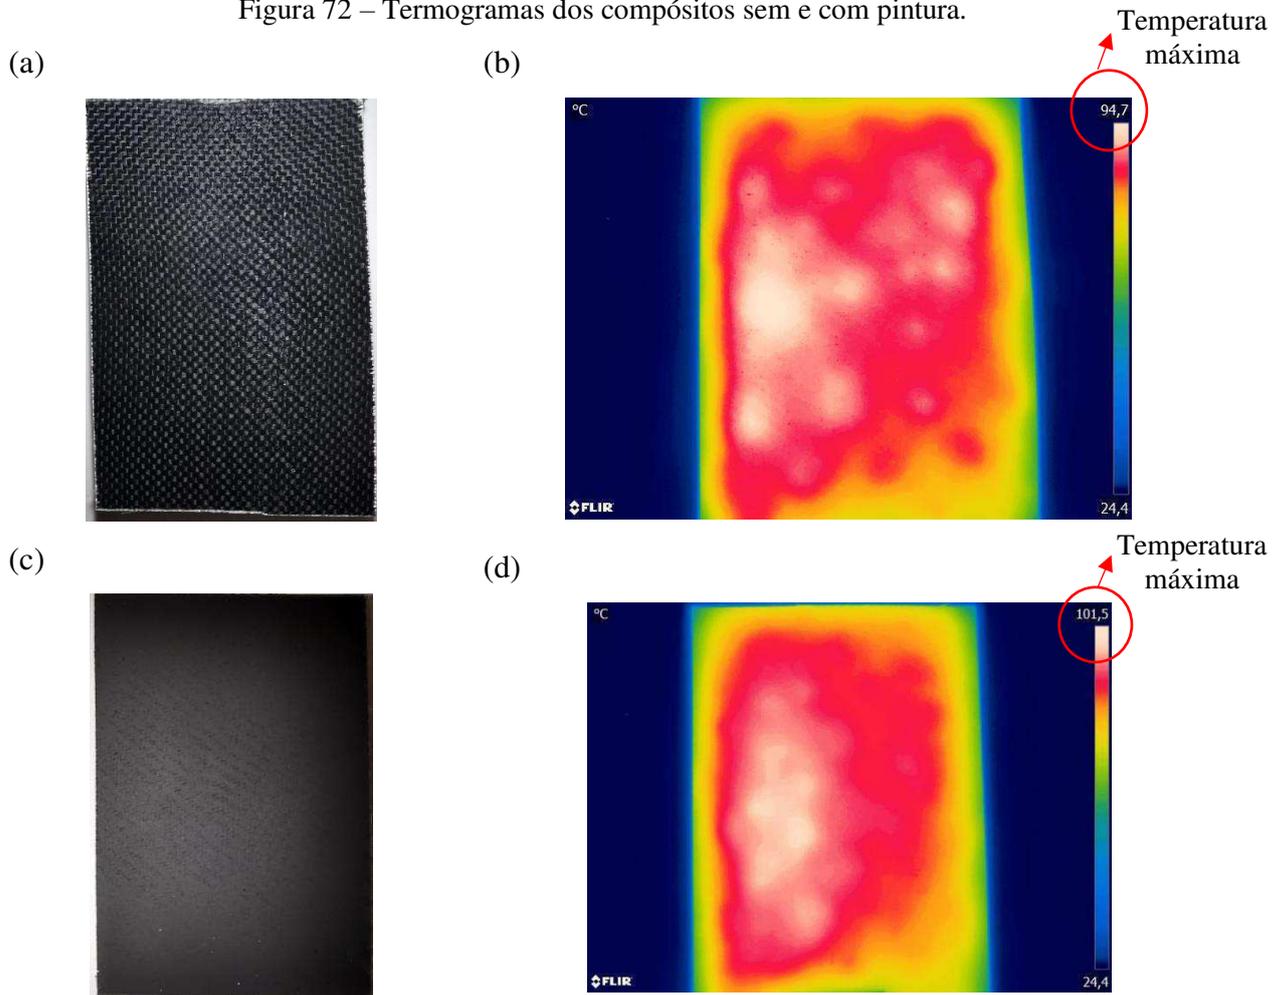
Figura 72 – Termogramas dos compósitos sem e com pintura.

A Figura 72 apresenta os termogramas capturados dos compósitos com pintura e sem pintura dentro da caixa de isolamento térmico.

Observou-se que a temperatura máxima para o compósito pintado foi maior quando comparado com a temperatura máxima do compósito sem pintura, esse comportamento é previsto pois a tinta preta com alta emissividade possibilitou o material emitir maior radiação.
