UNIVERSIDADE FEDERAL DE CAMPINA GRANDE  
CENTRO DE CIÊNCIAS E TECNOLOGIA  
PROGRAMA DE PÓS-GRADUAÇÃO EM ENGENHARIA MECÂNICA

**ESTUDO TERMOGRÁFICO DE DANOS POR IMPACTO E POR INDENTAÇÃO  
QUASE ESTÁTICA EM MATERIAIS COMPÓSITOS TIPO SANDUÍCHE DE USO  
AERONÁUTICO**

Dissertação apresentada ao Programa de Pós-Graduação em Engenharia Mecânica do Centro de Ciências e Tecnologia da Universidade Federal de Campina Grande como requisito para obtenção do título de Mestre em Engenharia Mecânica.

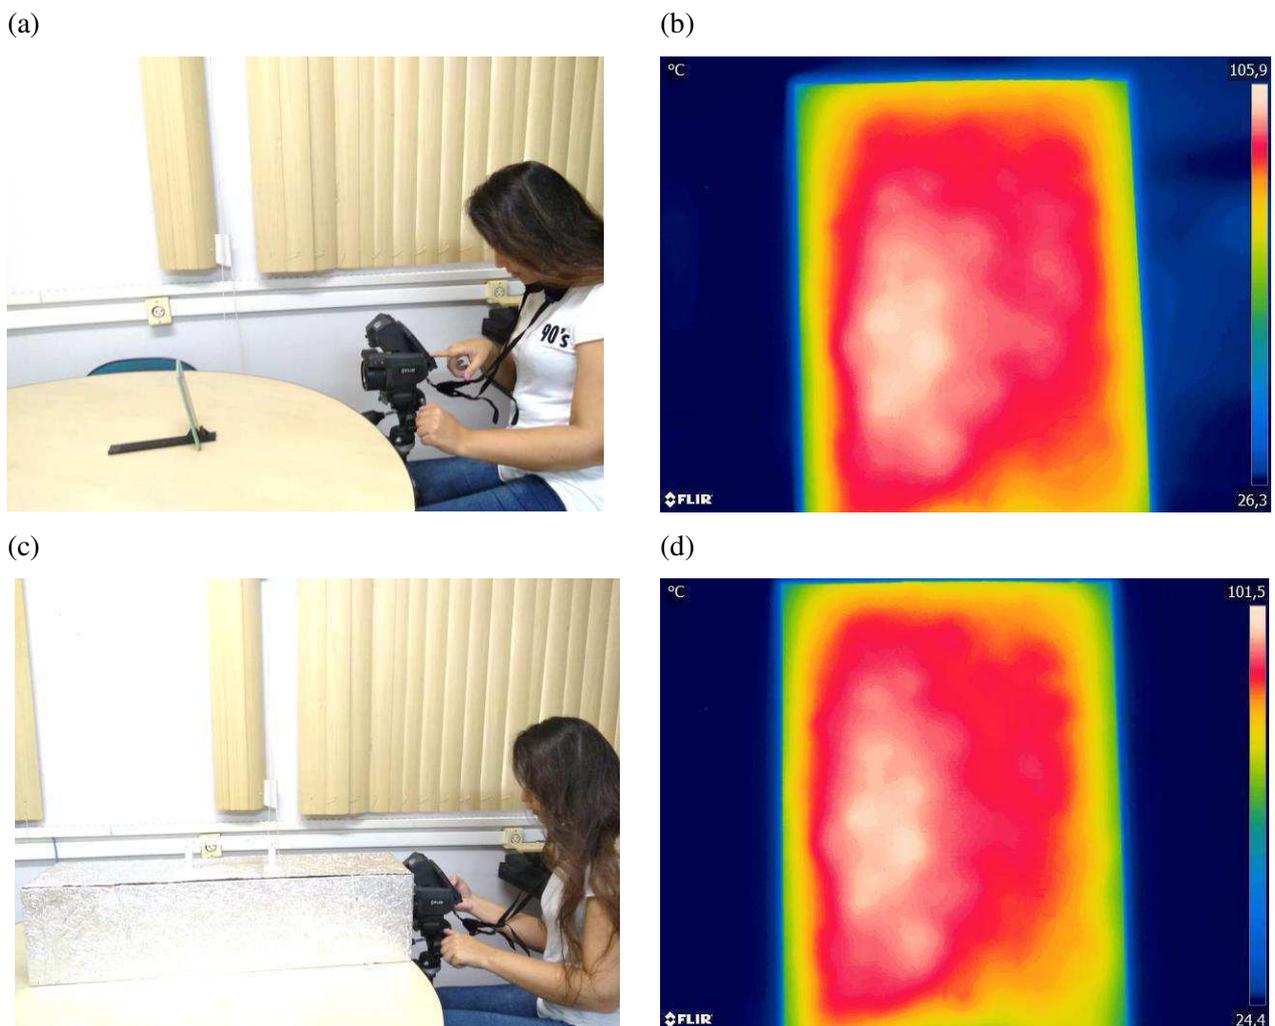
Figura 73 – Termogramas dos compósitos com pintura fora e dentro da câmara de isolamento.

A Figura 73 apresenta os termogramas obtidos dos compósitos pintados dentro da câmara de isolamento e fora da câmara de isolamento.

Para determinar o decaimento da temperatura, a cada 30 segundos foram capturados termogramas. A Tabela 13 apresenta as temperaturas máximas dos compósitos dentro e fora da caixa de isolamento térmico.

Inicialmente foi realizado o aquecimento do material dentro da câmara de isolamento térmico, porém, devido à proximidade das paredes com o CP houve o aquecimento das laterais da caixa, esse fato influenciou na captura dos termogramas visto que foi captado uma grande zona quente ao lado do compósito danificado como apresenta o termograma da Figura 73 (b).

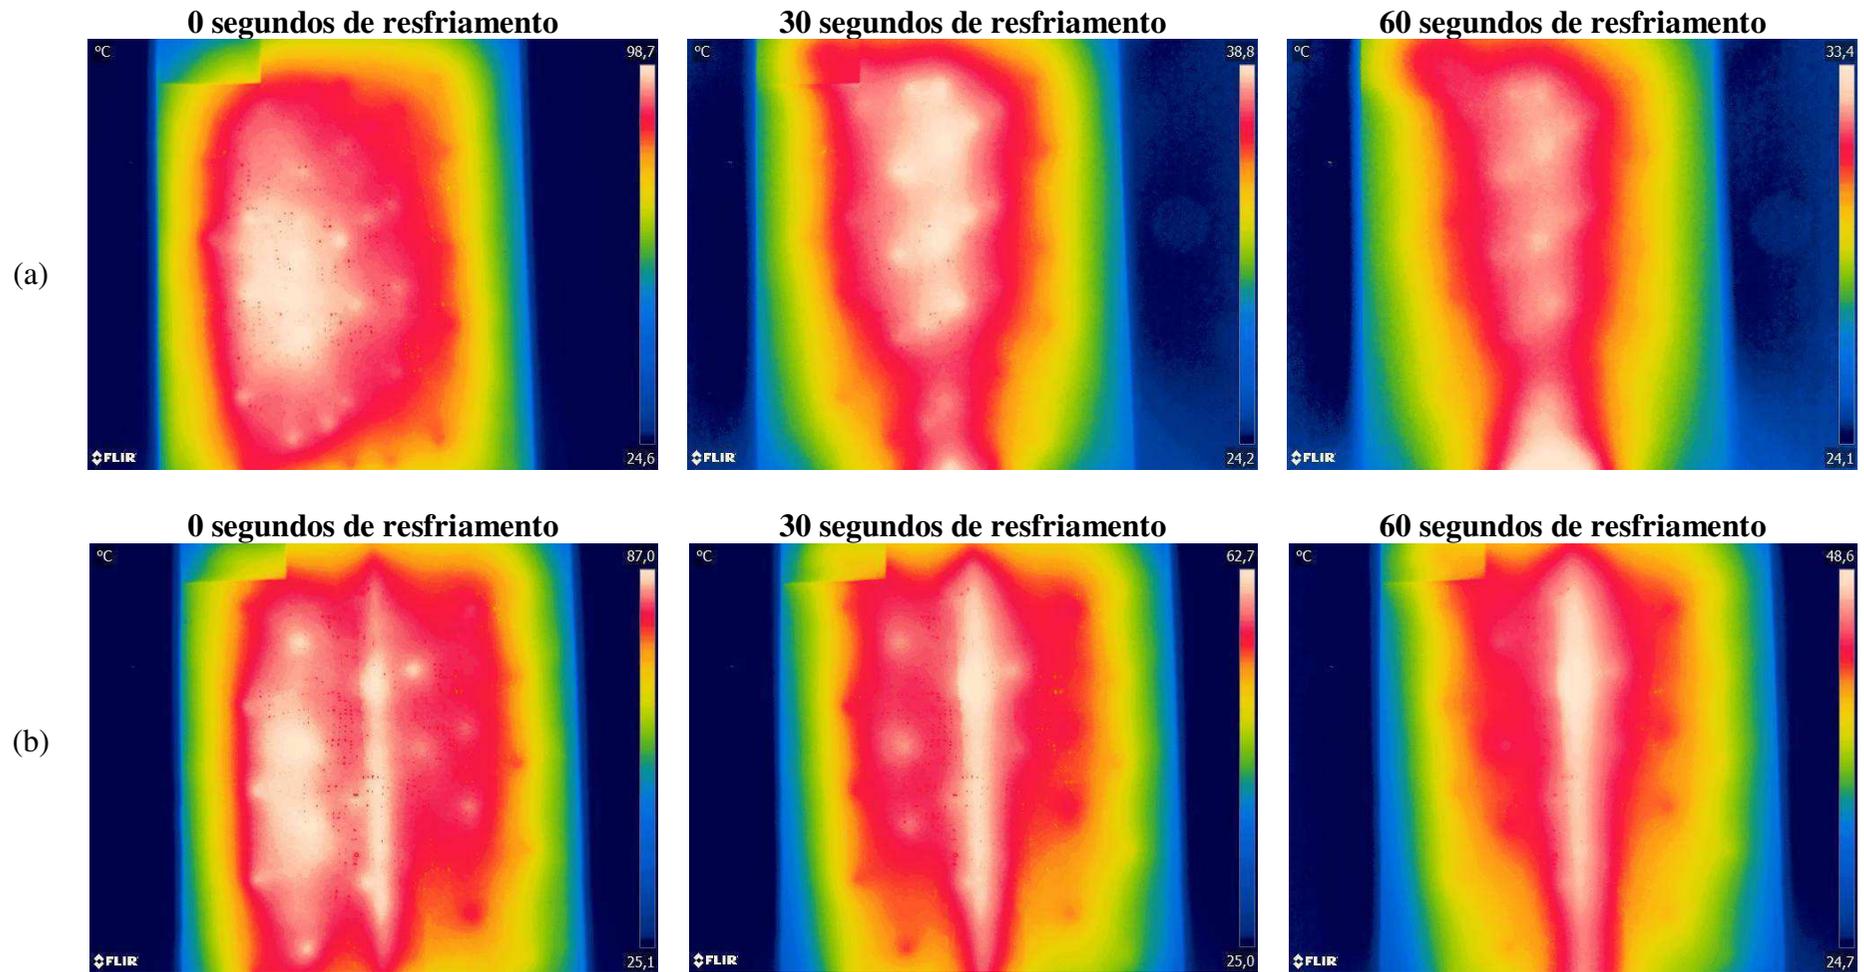
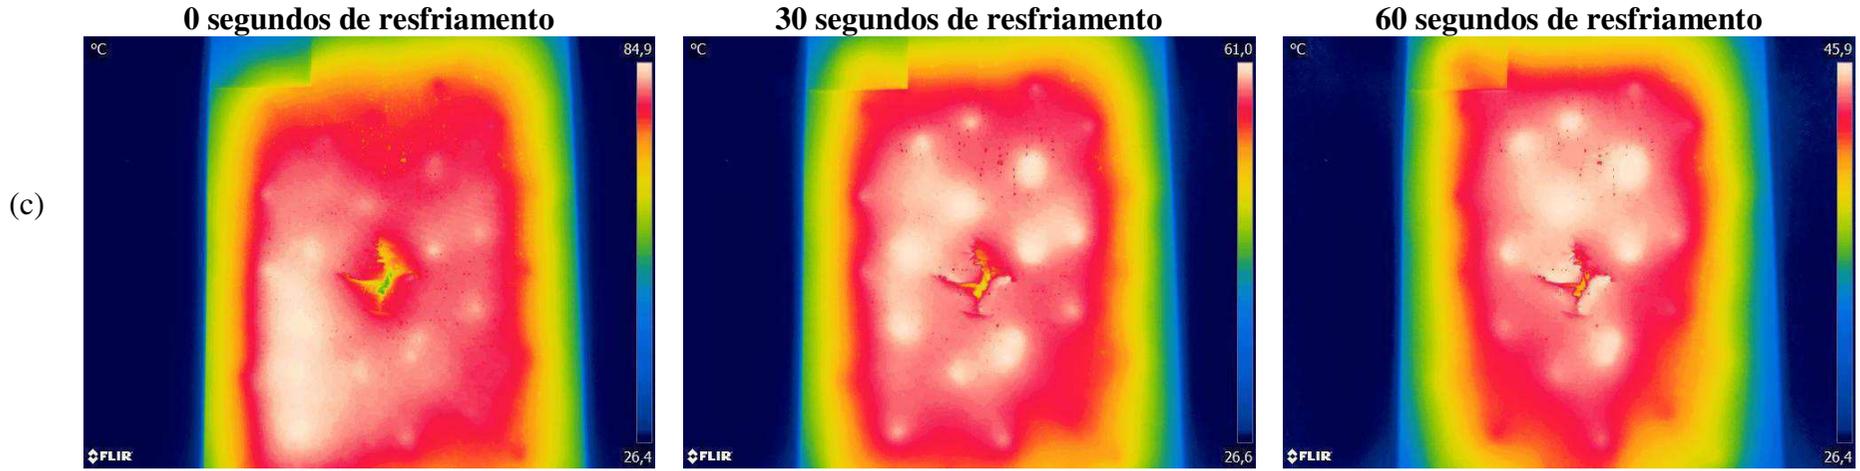
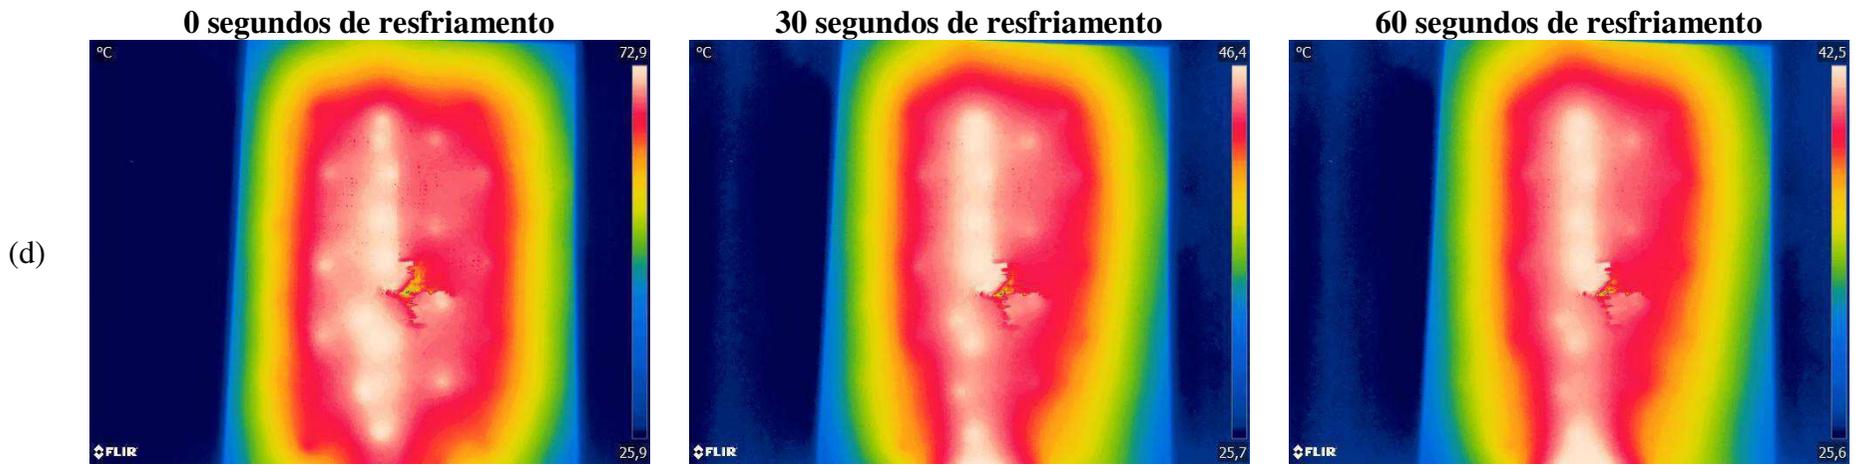
Figura 74 – Termogramas dos compósitos após o ensaio de impacto queda de peso.

Os termogramas captados dos compósitos danificados após o ensaio de impacto queda de peso estão apresentados na Figura 74.

Observa-se que não foi possível detectar através da sequência de termogramas da Figura 74 (a) o dano causado pela energia de impacto de 7,7 J. Pela análise qualitativa o melhor termograma para o impacto de 7,7 J foi o captado no tempo de 0 segundos de resfriamento, neste termograma foi possível captar várias regiões com geometria circular com coloração branca, acredita-se que essas regiões se referem aos furos cheios de resina (Figura49).

A Figura 74 (b) apresenta a sequência de termogramas do compósito impactado com energia de 15,6 J, percebe-se que as regiões circulares de coloração branca impedem na observação da região central danificada do termograma captado no momento inicial do resfriamento, não podendo afirmar se há dano apenas na região central. Qualitativamente o melhor termograma foi captado após 60 segundos de resfriamento, neste termograma percebe-se que a região danificada fica mais evidente, e que apresenta maior retenção de calor, acredita-se que por ser um dano superficial causada apenas na matriz do material.

Na Figura 74 (c) referente a sequência de termogramas captados do compósito impactado com energia de 30,9 J é possível detectar o dano referente a fratura das fibras. O melhor termograma foi captado no tempo de 0 segundos de resfriamento.

Na Figura 74 (d) referente a sequência de termogramas captados do compósito impactado com energia de 46,15 J é possível detectar o dano referente a fratura das fibras logo no termograma captado no tempo de 0 segundo de resfriamento. No termograma captado no tempo de 60 segundos de resfriamento percebe-se que a região danificada pelas trincas na matriz ficou mais evidente apresentando maior retenção de calor.

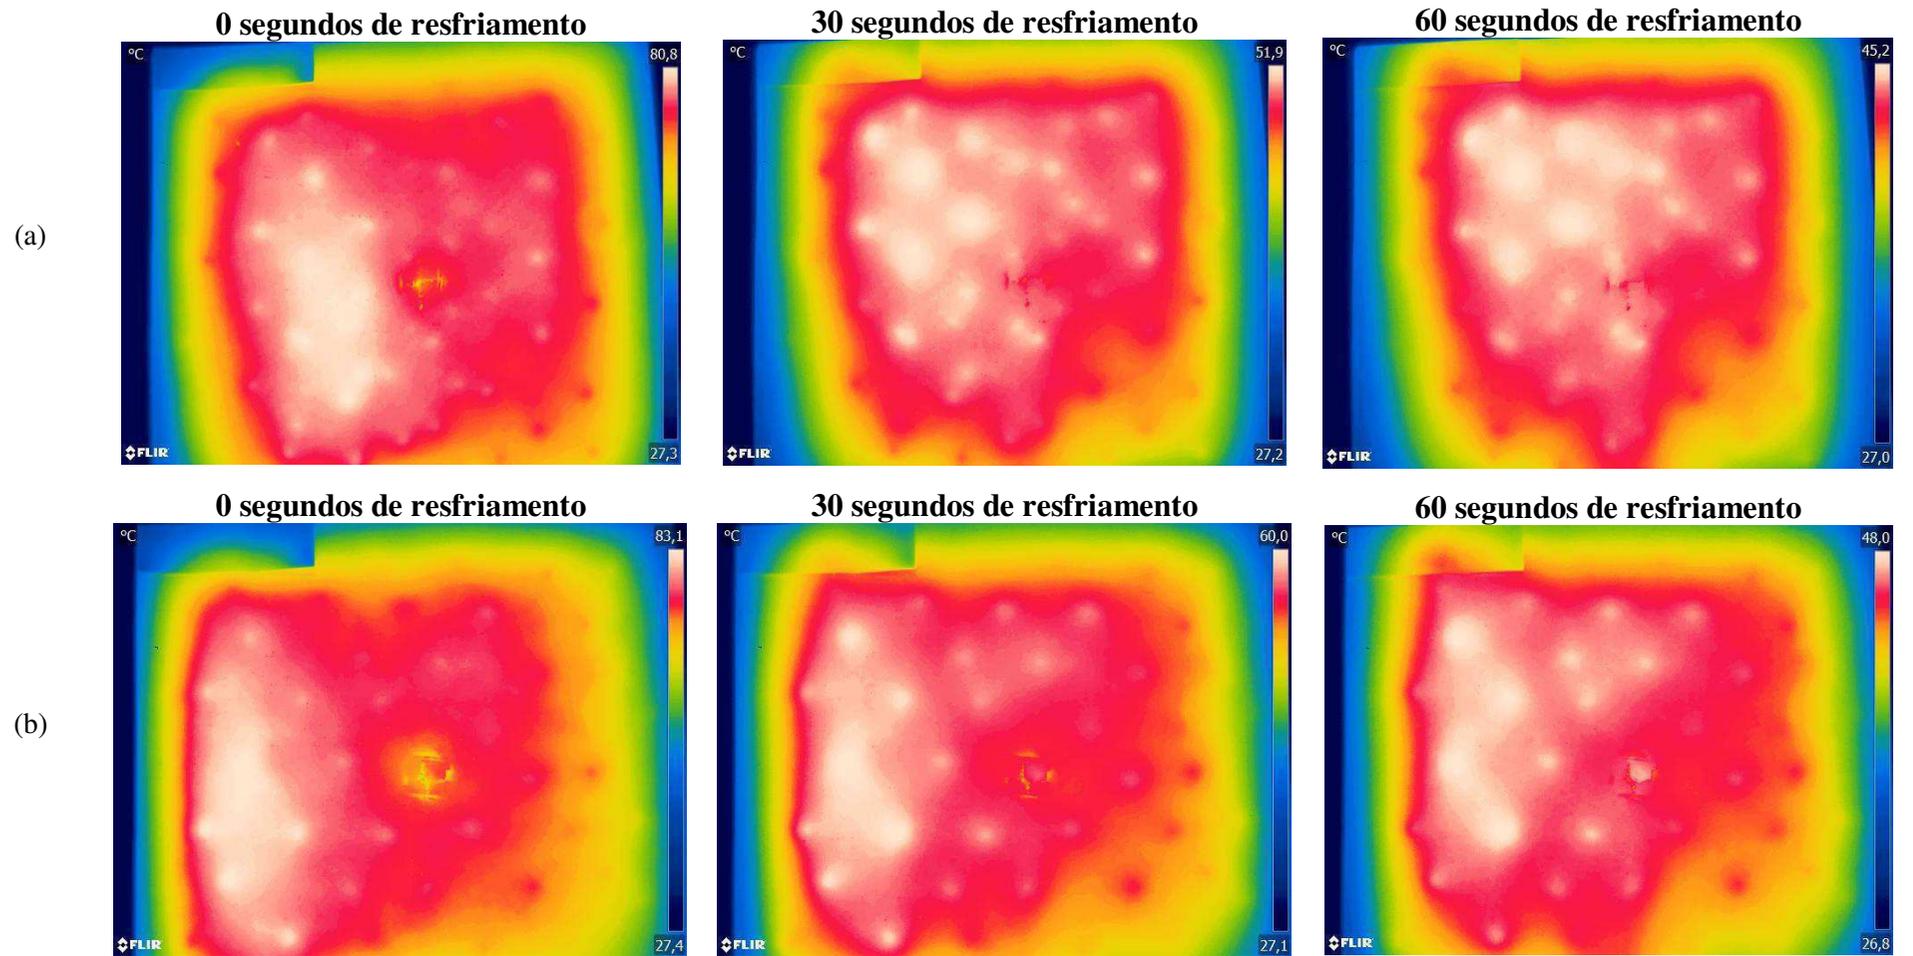
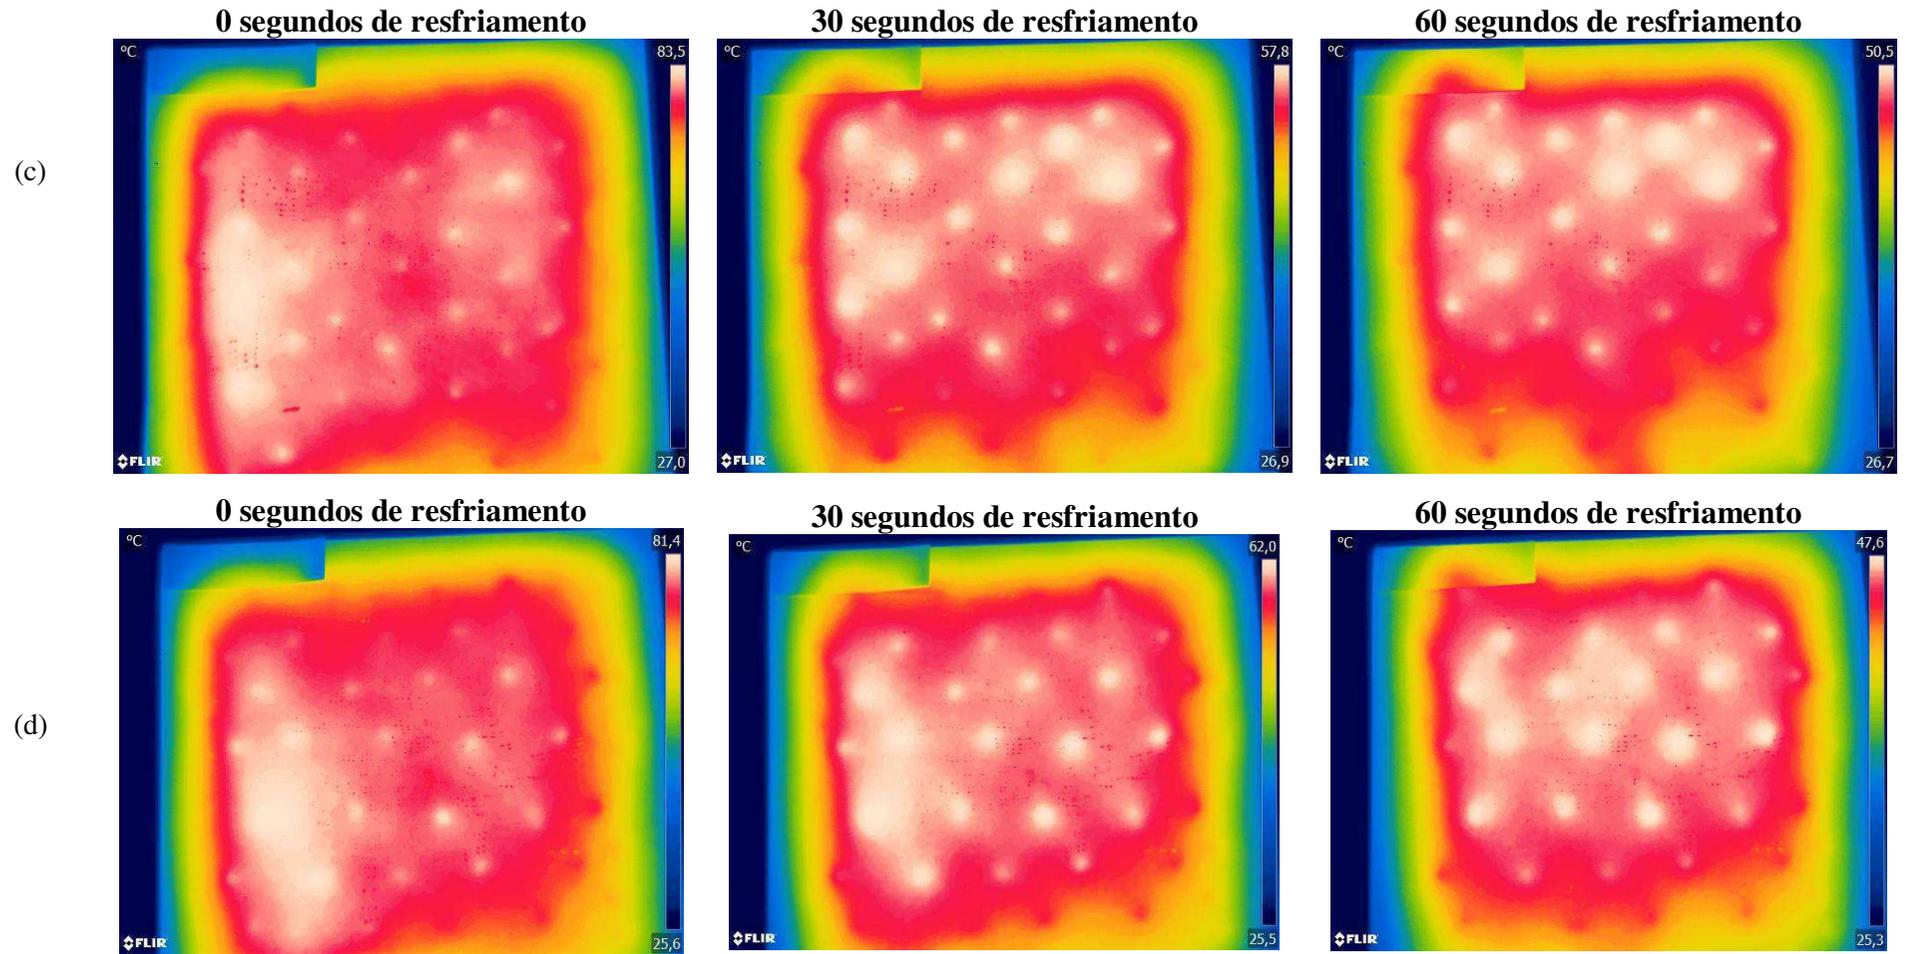
Figura 75 – Termogramas dos compósitos após o ensaio de impacto quase estático de indentação.

Os termogramas captados dos compósitos após a realização do ensaio quase estático de indentação estão apresentados na Figura 75.

Foi possível perceber através da sequência de termogramas da Figura 75 (c) e (d) que a região danificada resultante da fratura das fibras do compósito híbrido da face superior não foi captada. Assim como nos termogramas dos materiais com os danos causados pelo ensaio de impacto queda de peso, também foi captado com pouco tempo de aquecimento regiões com geometria circular com coloração branca, os quais se acredita tratar-se dos furos cheios de resina. A Figura 75 (a) e (b) referem-se à sequência de termogramas captados do compósito com dano causado pela fratura das fibras, esmagamento e rasgo da espuma, percebe-se que o dano foi melhor detectado no termograma obtido no tempo de 0 segundos de resfriamento para ambos os compósitos.

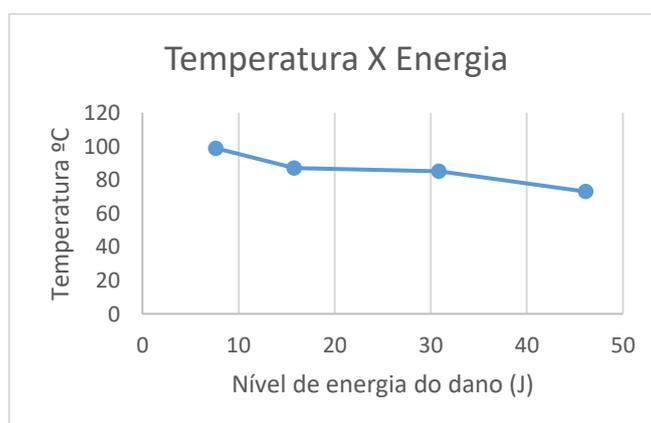
Gráfico 6 – Temperatura máxima versus nível de energia do dano.

Uma análise quantitativa nos termogramas possibilitou observar que para o mesmo tempo de aquecimento a região do impacto referente ao ensaio de impacto queda de peso dos compósitos quando estimulada dissipa calor mais rápido ou absorve menos energia, portanto há um decréscimo na leitura da temperatura em função do maior dano, ou seja, quanto maior o impacto, maior o dano e menor a temperatura ensaiada como pode ser observado no Gráfico 6.

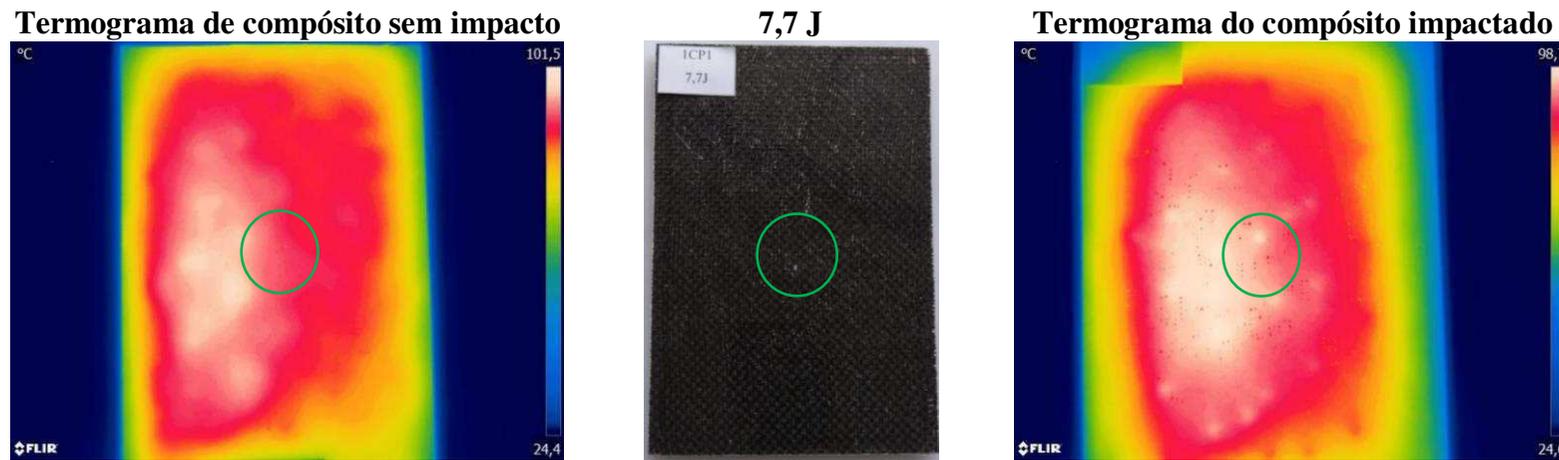
Figura 76 – Análise visual dos termogramas do compósito 1CP1.

A Figura 76 apresenta o termograma obtido do compósito sem danos e o termograma obtido do compósito danificado após a realização do ensaio de impacto queda de peso.

A região circulada refere-se à localização do dano. A partir da comparação visual dos termogramas da Figura 76 captados do compósito sem danos e do compósito impactado com energia de 7,7 J não foi possível detectar a região danificada, pois não houve diferença de cores na localização do dano. A Figura 77 apresenta os termogramas do compósito 1CP2.

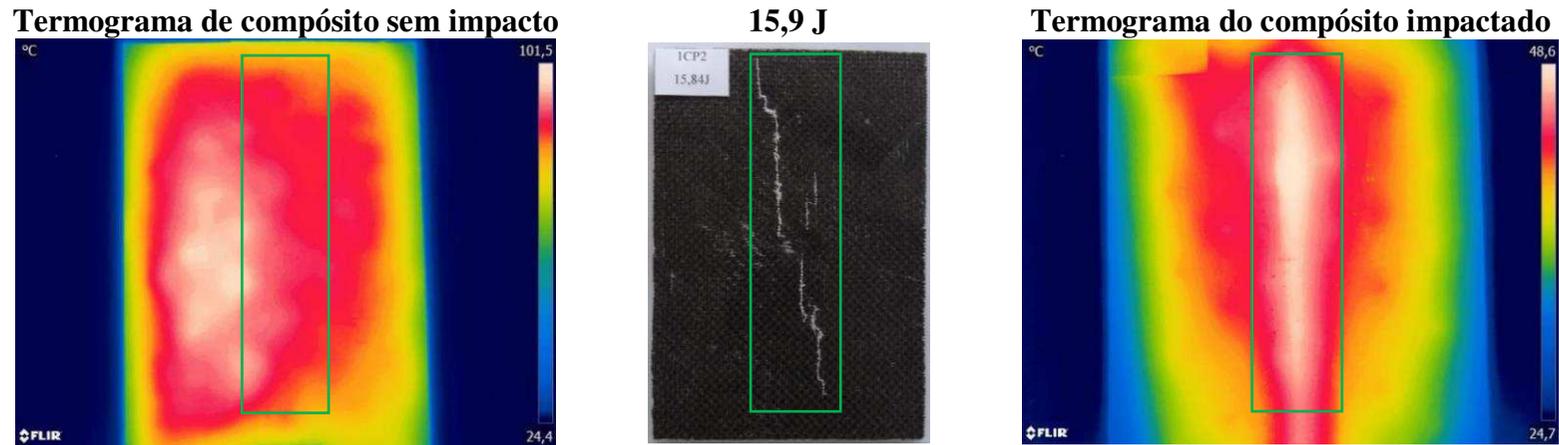
Figura 77 – Análise visual dos termogramas do compósito 1CP2.

A região retangular refere-se à localização do dano. A partir da comparação visual dos termogramas captados do compósito sem danos e do compósito impactado com energia de 15,9 J da Figura 77, é possível detectar a região danificada, a qual apresenta-se com coloração branca especificando maior temperatura. A Figura 78 apresenta os termogramas do compósito 1CP3.

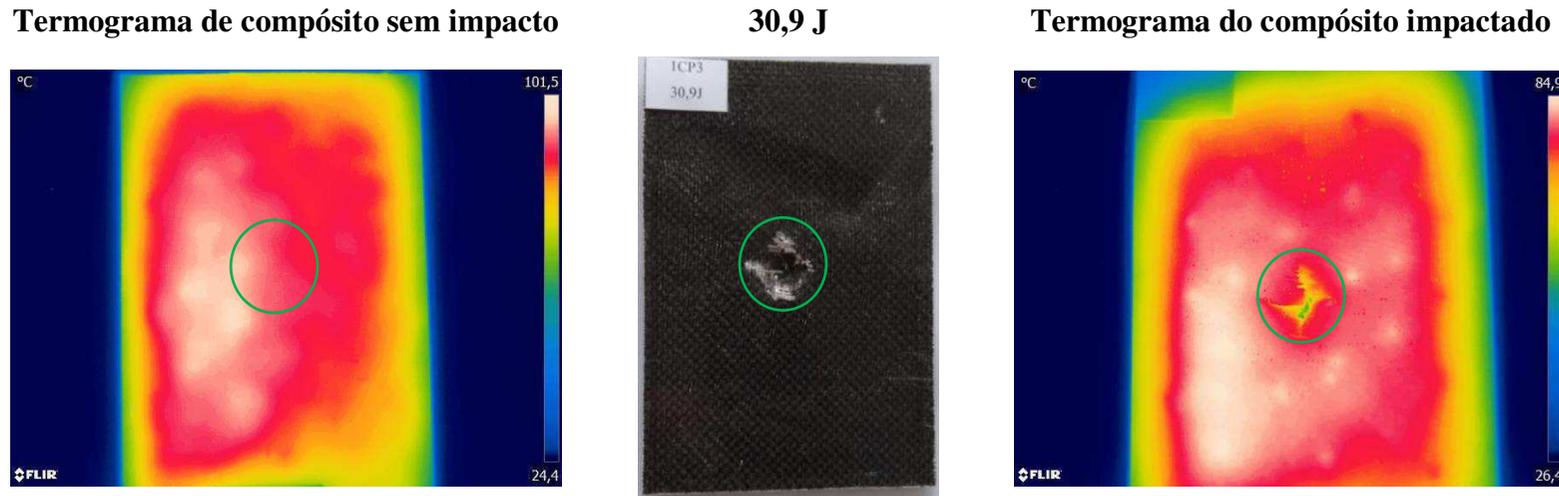
Figura 78 – Análise visual dos termogramas do compósito 1CP3.

A região circular refere-se à localização do dano. A partir da comparação visual dos termogramas captados do compósito sem danos e do compósito impactado com energia de 30,9 J da Figura 78, é possível detectar a região danificada, a qual apresenta-se com coloração amarela e verde especificando menor temperatura nesta região. Uma comparação entre os termogramas dos compósitos impactados da Figura 77 e 78, possibilita perceber que o dano de fratura das fibras é captado via termografia infravermelha apresentando regiões com cores mais frias enquanto que dano do tipo trinca na matriz é captado nos termogramas por apresentarem regiões com cores mais quentes. A Figura 79 apresenta os termogramas do compósito 1CP4.

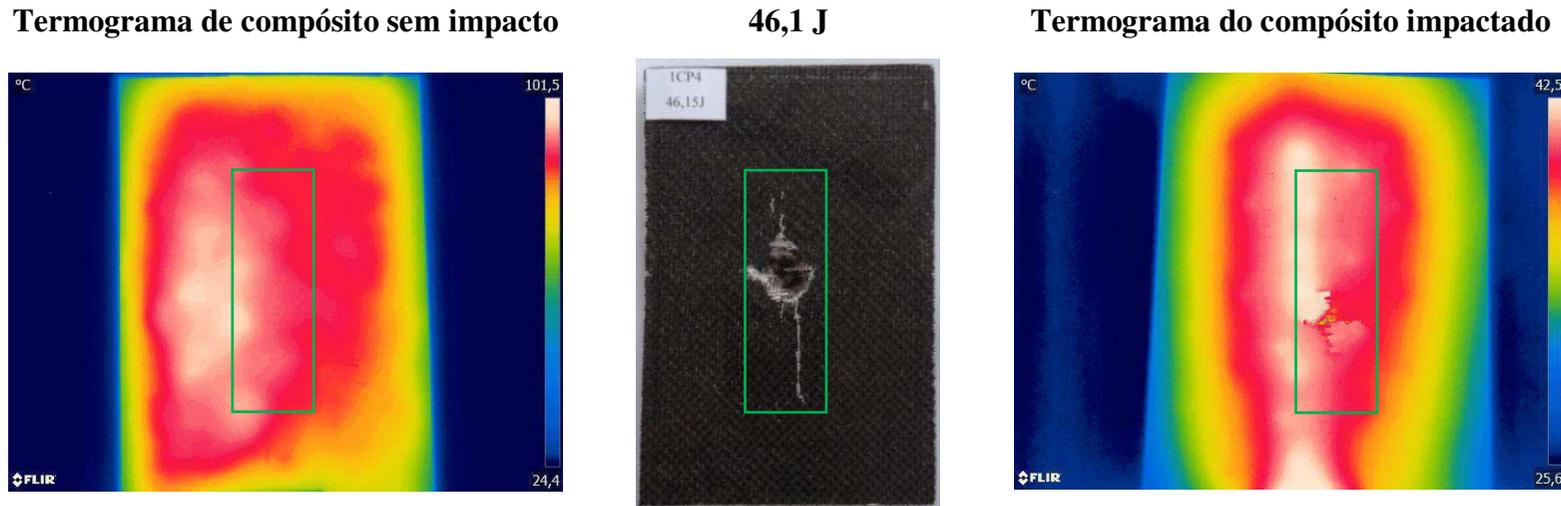
Figura 79 – Análise visual dos termogramas do compósito 1CP4.

A região retangular refere-se à localização do dano. A partir da comparação visual dos termogramas captados apresentados na Figura 79 do compósito sem danos e do compósito impactado com energia de 46,1 J é possível detectar a região danificada. Percebe-se que a região onde está localizado o dano do tipo fratura das fibras apresenta-se com cor mais fria enquanto que a região em que há presença do dano tipo trinca na matriz apresenta-se com cor mais quente. A Figura 80 apresenta os termogramas do compósito 1E1.

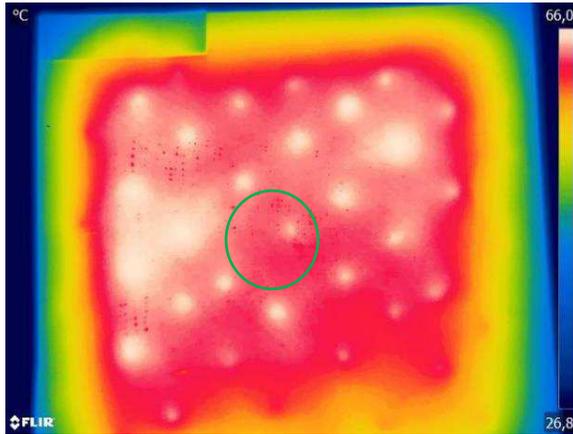
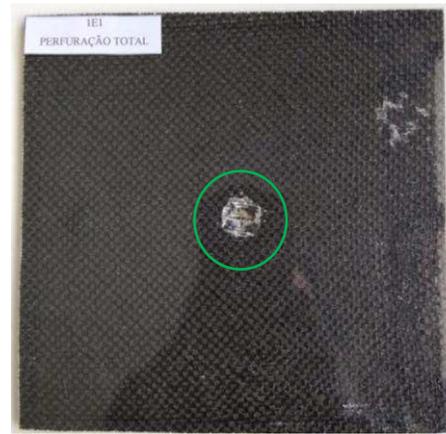
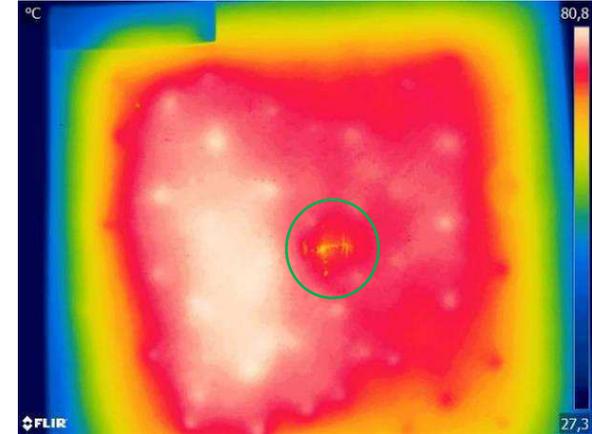
Figura 80 – Análise visual dos termogramas do compósito 1E1.

**Termograma do compósito sem impacto**

**Perfuração total**

**Termograma do compósito danificado**

A região circular refere-se à localização do dano. Pela comparação visual é possível detectar o dano em que houve perfuração total do compósito após o ensaio quase estático de indentação. Esse tipo de dano que corresponde a fratura das fibras, esmagamento e rasgo da espuma. A Figura 81 apresenta a inspeção visual do material 1E2.

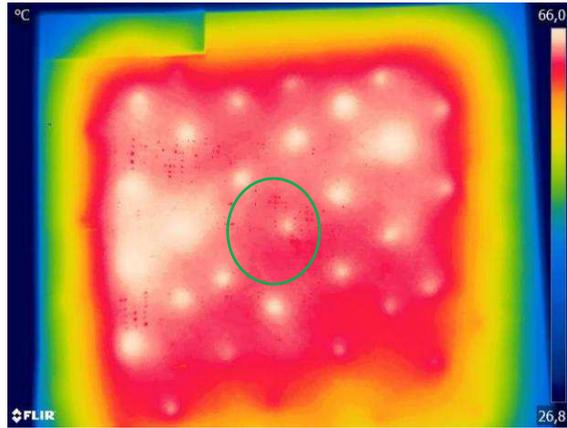
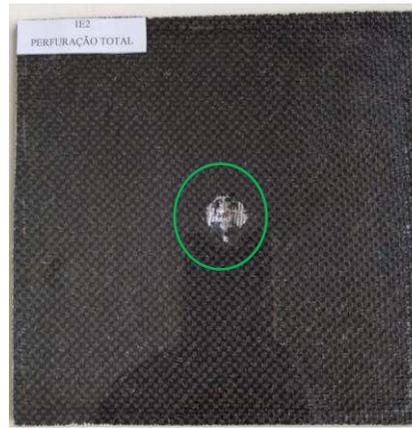
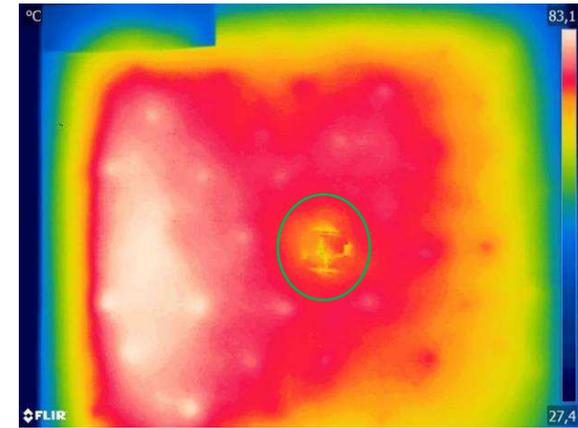
Figura 81 – Análise visual dos termogramas do compósito 1E2.

**Termograma do compósito sem impacto**

**Perfuração total**

**Termograma do compósito impactado**

A região circular refere-se à localização do dano. Assim como foi possível a detecção da região danificada no termograma do material 1E1 apresentada na Figura 80, também foi possível a detecção do mesmo tipo de dano no termograma do material 1E2 pela comparação visual dos termogramas da Figura 81. A Figura 82 apresenta a inspeção visual do material 1E3.

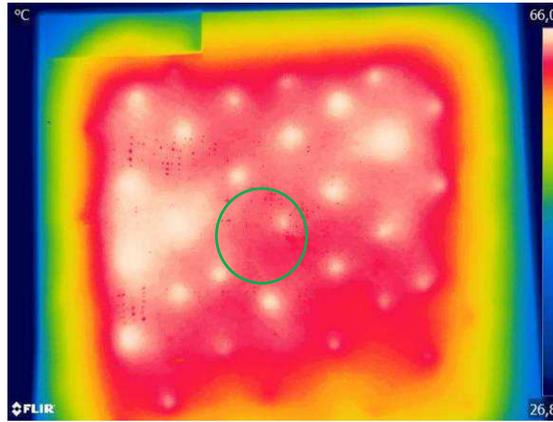
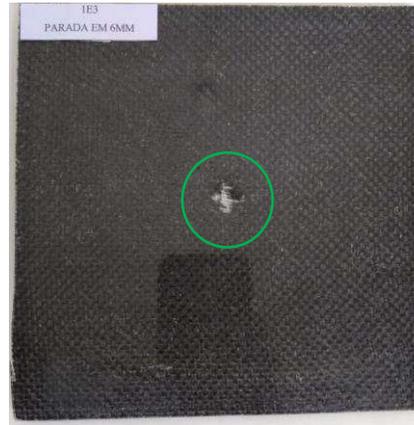
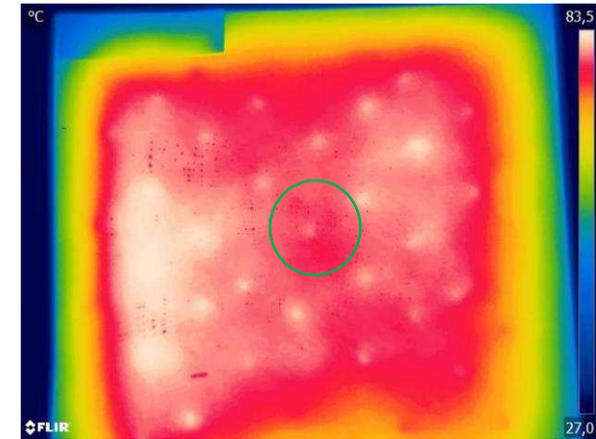
Figura 82 – Análise visual dos termogramas do compósito 1E3.

Termograma do compósito sem impacto

Fratura da fibra do compósito da face superior

Termograma do compósito impactado

A região circular refere-se à localização do dano. Através da inspeção visual dos termogramas da Figura 82, percebe-se que não é possível detectar o dano do tipo fratura das fibras do compósito híbrido, pois não houve variação de cores na região danificada. A Figura 83 apresenta a inspeção visual do material 1E4.

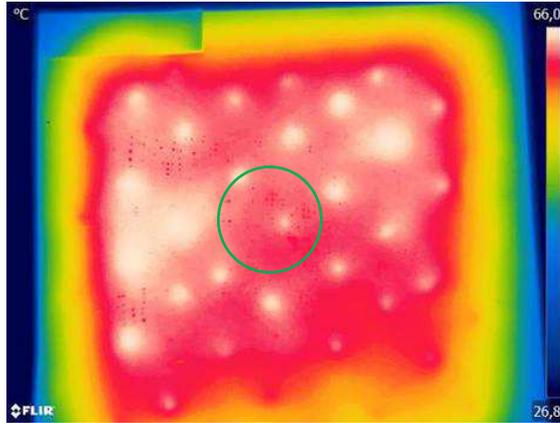
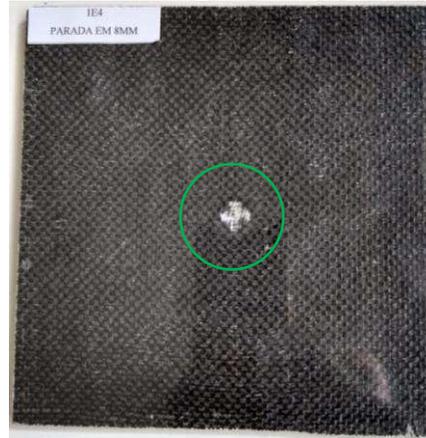
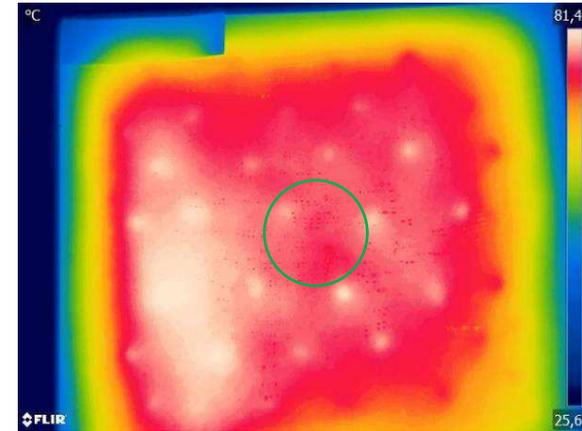
Figura 83 – Análise visual dos termogramas do compósito 1E4.

**Termograma do compósito sem impactado**

**Fratura da fibra do compósito da face superior**

**Termograma do compósito impactado**

A região circular refere-se à localização do dano. Assim como não foi possível a detecção do dano nos termogramas do material 1E3 apresentados na Figura 82, também não foi possível a detecção do mesmo tipo de dano nos termogramas do material 1E4 apresentado na Figura 83, pois não houve variação de cores na região danificada.

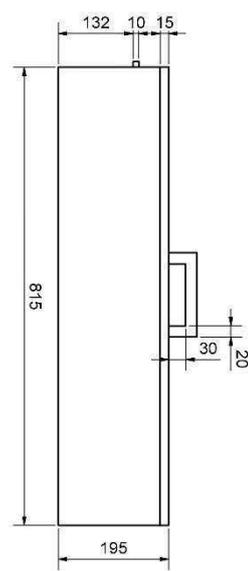
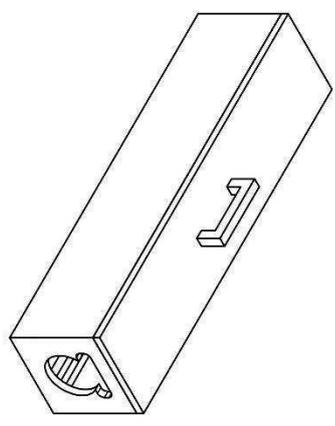
A (1:6)

UF: CG / CCT / UAEM	Disciplina:	Professor:	Período:
Projelista: E		Unidade:	Data: 22/02/19
Título: Caixa para isolamento térmico	Escala: 1/6

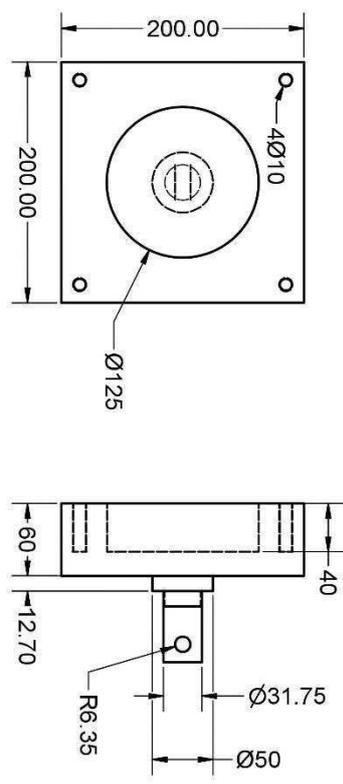
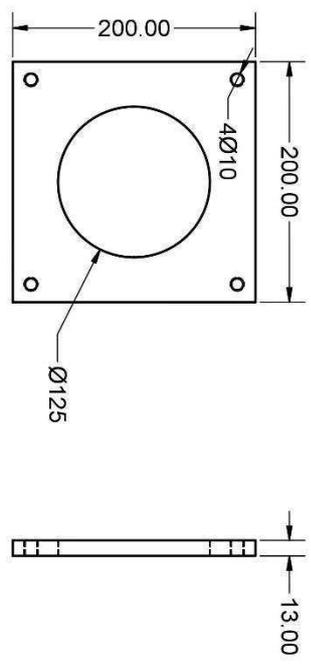
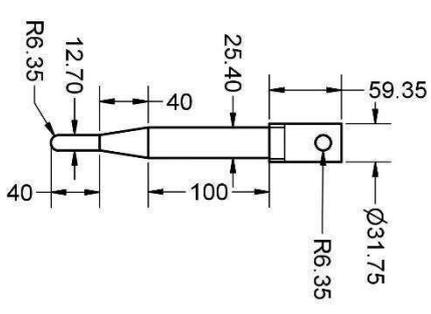
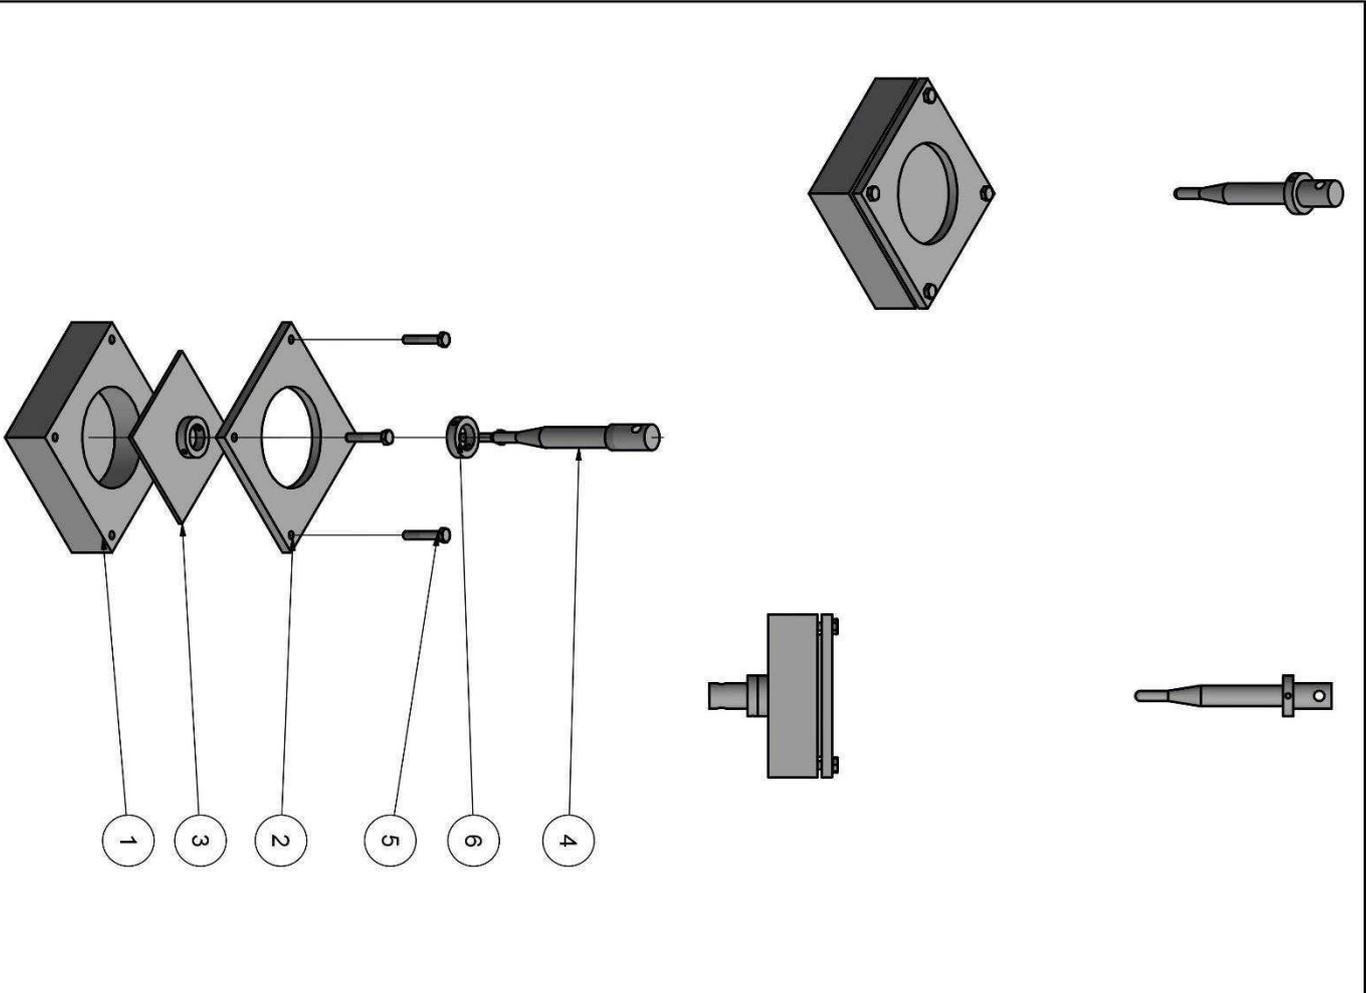
Projeto mecânico de indentador e suporte para ensaio quase estático em materiais compósitos sanduíche.

UFMG / CCT / UAEM	PIBIC	PROFESSOR: Wanderley	PERÍODO: 2018.1
ALUNO: Gustavo Lima do Nascimento			DATA: 18/06/2018
TÍTULO: Indenter e base superior e inferior	ESCALA: 1/4
